Nord-Torpvegen 1841 - hytte 8, 2880 NORD-TORPA

**Koselig hytte med umiddelbar nærhet til tur og skiområder -
Innlagt vann og strøm - sosialt fellesskap i Hugulia Sameie.**

Befaringsdato: 03.06.2024

Rapportdato: 24.07.2024

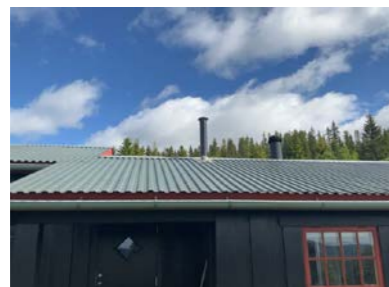
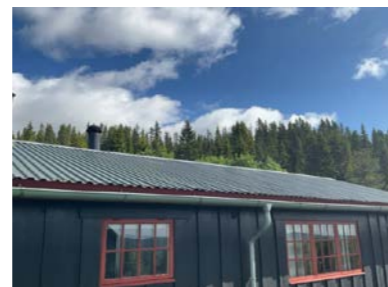
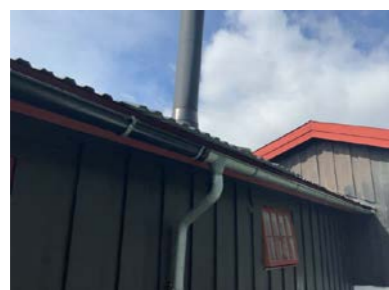
Taktekingen har utlevd normal levetid, og er moden for utskiftning.

Takplater stikker utenfor takrenne, takvannet ledes ikke i takrenne.

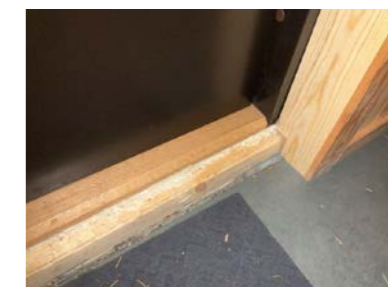
Manglende feielist/innlisting av dørterskel på ytterdør.

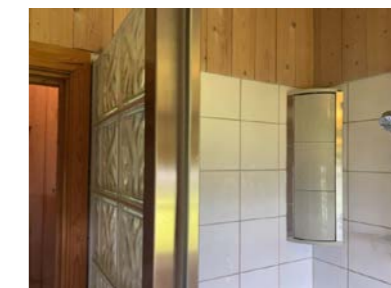
1. ETASJE > BAD

- Det er avvik:
- Gulvet har ikke tilstrekkelig fall mot sluk, gulvet er så og si flatt utenfor nedsenket dusjsone.

TG 2 Overflater Gulv

- Vær oppmerksom ved bruk. Det vil sjelden være økonomisk rasjonelt å utbedre fall til sluk som et enkeltstående tiltak. Det kan forekomme vannansamlinger på gulv. Om kjøper har andre brukskrav, kreves det utbedring eller utskifting. Ved en eventuell renovering, påse at våtrommet bygges med riktig fall til sluk. Bruker av våtrommet oppfordres til å vurdere konsekvens av sin bruk.

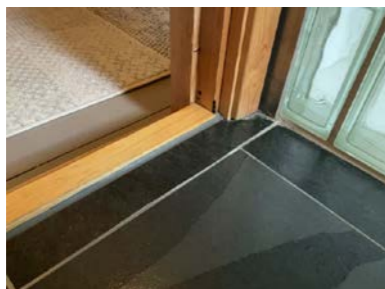
1. ETASJE > BAD

- Det er avvik:
- Det er ikke fremvist dokumentasjon på utførelse og materialer for våtrommets tettesjikt. Våtrommets tettesjikt er innebygd og er derfor ikke mulig å vurdere uten dokumentasjon.
- Ingen synlig membran i sluk. Sluk har en utførelse

TG 2 Sluk, membran og tettesjikt

- Tiltak:
- Det anbefales å fremskaffe dokumentasjon på utførelse dersom dette er mulig. Dersom dokumentasjon ikke fremskaffes vil utførelsen ikke kunne verifiseres.

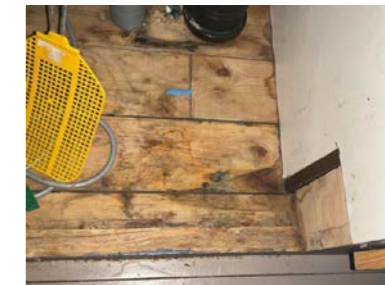
Det har vært noe lekkasje fra en kobling på vannrør da dette hadde fryst, det er derfor noe fuktmerker på gulv under kjøkkeninnredning.

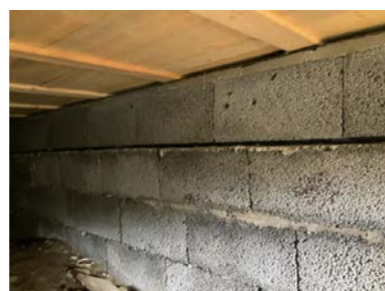
Horisontale sprek/riss i grunnmur, skyldes sannsynligvis innpressing av vegg. Årsak kan være jordtrykk eller tele.

Horisontal sprekk under øverste skift på lettklinkerblokker.

For å få tilstandsgrad 1 eller 0 må skadene utbedres. Det er ikke behov for strakstiltak, men det anbefales å følge nøye med på konstruksjonen gjennom årstidene. Overvåk tilstanden jevnlig. Tidspunktet for reparasjon og eventuelt når dette er nødvendig er vanskelig å si noe om. Grunnmur anbefales isolert på utsiden.

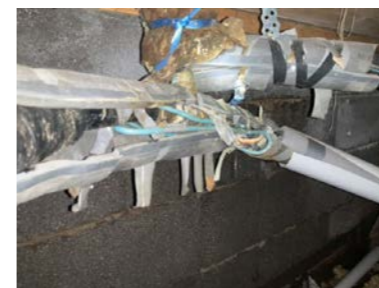
Det er registrert lekkasje på vannledning i krypkjeller under denne enheten.

Lekkasje synlig på vanninntak i krypkjeller på befaringsdagen.

Ytterligere undersøkelser og utbedringer kreves på vannledning med lekkasje.
