Nord-Torpvegen 1841 - hytte 8, 2880 NORD-TORPA

**Koselig hytte med umiddelbar nærhet til tur og skiområder - innlagt vann og strøm - sosialt fellesskap i Hugulia Sameie.**

# gnr. 66, bnr. 228

Befaringsdato: 03.06.2024

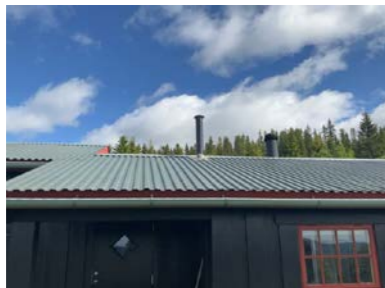
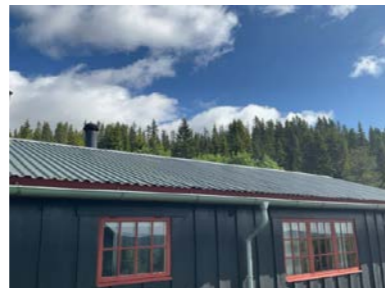
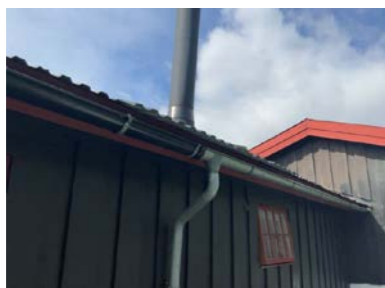
Taktekkingen har utlevd normal levetid, og er moden for utskiftning.

Takplater stikker utenfor takrenne, takvannet ledes ikke i takrenne.

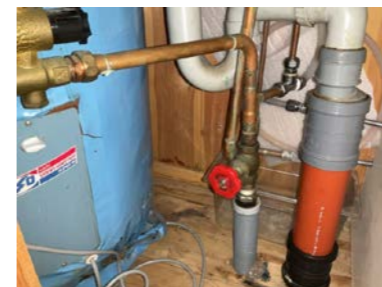
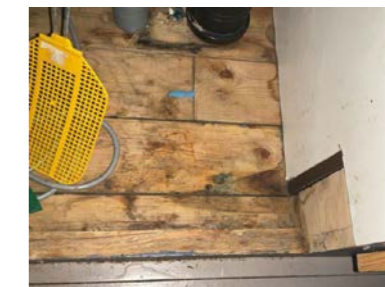
Det har vært noe lekkasje fra en kobling på vannrør da dette hadde fryst, det er derfor noe fuktmerker på gulv under kjøkkeninnredning.

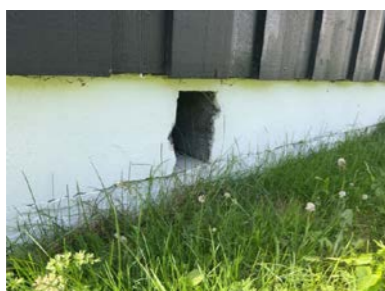
Manglende ventilrist i grunnmur.

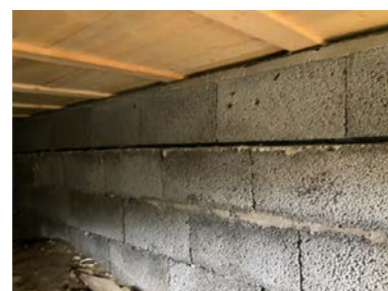
Horisontale sprek/riss i grunnmur, skyldes sannsynligvis innpressing av vegg. Årsak kan være jordtrykk eller tele.

Horisontal sprekk under øverste skift på lettklinkerblokker.

For å få tilstandsgrad 1 eller 0 må skadene utbedres. Det er ikke behov for strakstiltak, men det anbefales å følge nøye med på konstruksjonen gjennom årstidene. Overvåk tilstanden jevnlig. Tidspunktet for reparasjon og eventuelt når dette er nødvendig er vanskelig å si noe om. Grunnmur anbefales isolert på utsiden.

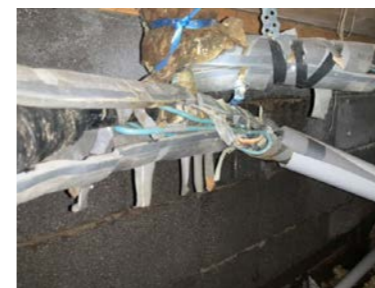
Mer enn halvparten av forventet brukstid er oppnådd på utvendige vann- og avløpsledninger. Det er registrert lekkasje på vannledning i krypkjeller under denne enheten.

Lekkasje synlig på vanninntak i krypkjeller på befaringsdagen.

Det er ikke behov for strakstiltak utifra at anlegget fungerer i dag, men utifra alder kan skader plutselig oppstå på eldre anlegg. Utbedringer og utskiftinger må påregnes. Ytterligere undersøkelser og utbedringer kreves på vannledning med lekkasje.
