# Tilstandsrapport

Enebolig

Tverrvegen 8, 2833 RAUFOSS

Befaringsdato: 21.07.2025

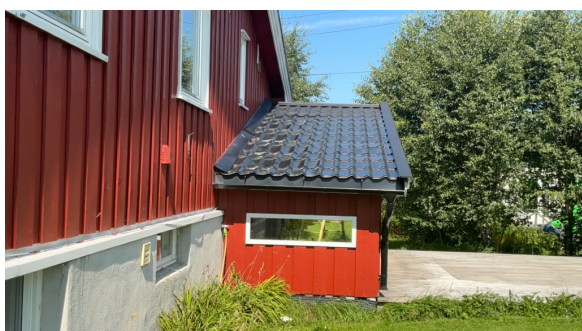
Deformerte takplater over takoverbygd inngangsparti.

Jeg anbefaler ytterligere undersøkelser. Konsekvensen kan være redusert brukstid og fuktskader, også på andre bygningsdeler.

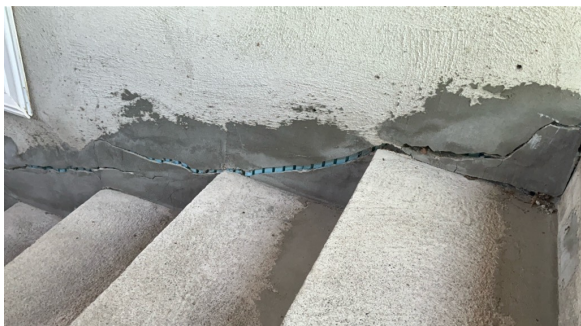
Sprekker i puss over betongtrapp.

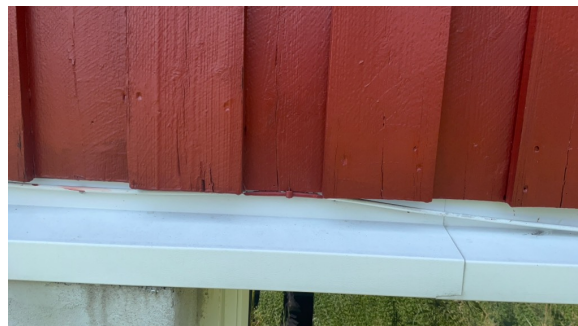
Store deler av konstruksjonen er skjult, eksakt tilstand kan ikke sjekkes uten bygningsmessige inngrep. Erfaringsmessig kan eldre trevegger ha skjulte skader, spesielt over grunnmuren og under vinduene. Lufting av kledning er ikke i samsvar med dagens anbefalte løsning, den er heller ikke dårligere enn den normale løsningen på tidspunktet da huset ble bygget. Deler av kledning bærer preg av slitasje.

Deler av kledning bærer preg av slitsje.

For å lukke avviket må det gjøres tiltak. Etterisolering av ytterveggene er en av flere mulige tiltak for å redusere bygningens varmetap og bør inkluderes som en del av en helhetlig plan for energioppgradering av hele bygningen. Etterisolering kan utføres som en del av andre utbedringsarbeider på veggene, for eksempel utskifting av kledning og vinduer, eller som en del av innvendige rehabiliteringsarbeider. Manglende lufting øker risikoen for fuktskader i konstruksjonen.

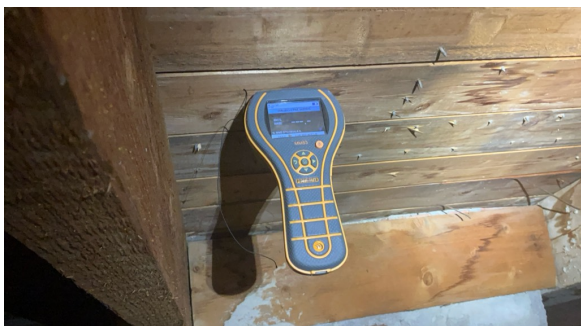
- Det er påvist fuktskjolder/skader i takkonstruksjonen.

Fuktmerker flere steder. Enkle fuktmålinger viste tørre verdier.

Hver vår og høst bør man gjennomføre inspeksjoner av alle tak for å vurdere tilstanden og identifisere nødvendige tiltak. Mangelfullt eller feil vedlikehold kan redusere levetiden eller forårsake betydelige skader. Å gjennomføre etterisolering er en av flere potensielle tiltak for å minimere varmetapet i bygningen, og det bør integreres som en del av en helhetlig plan for energioppgradering av hele bygningen. Merk at dampspærre mellom kald og varm sone bør undersøkes før etterisolering starter. Jeg anbefaler ytterligere undersøkelser. Konsekvensen kan være redusert brukstid og fuktskader.

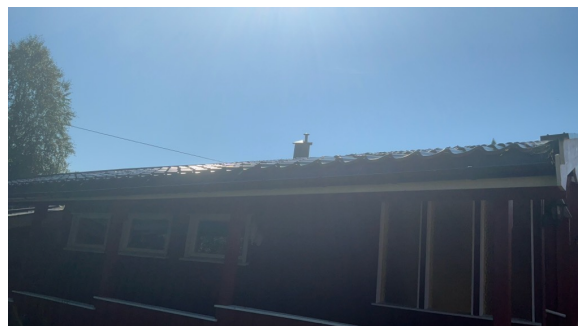
Skjevheter/ujevnheter på takflate.

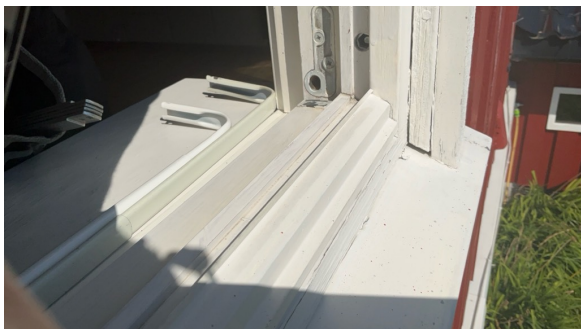
- Karmene i vinduer er slitte og det er sprekker i trevirket.

Vinduer bærer preg av slitasje.

For å lukke avviket må det gjøres tiltak. Behov for vedlikehold og utbedring. Overflatebehandlingen betyr svært mye for levetiden til vinduer og dører av tre. Vedlikeholdsintervallene avhenger av overflatebehandlingen og hvor værutsatt vinduene eller dørene står. Innvendige fuktforhold spiller også en viss rolle for vedlikeholdshyppigheten. Konsekvensen kan være høyere energitap på bygningen.

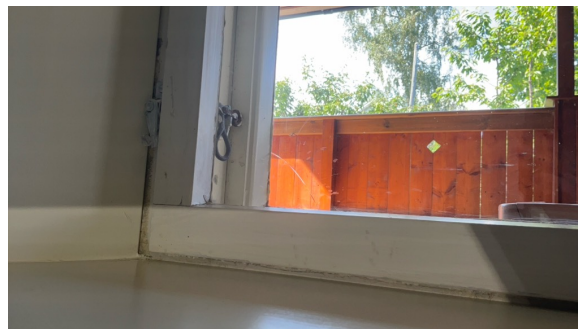
Sprukket kjellervindu registrert.

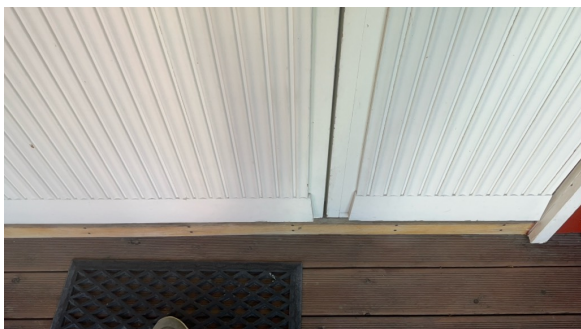
Eldre ytterdør tar i karm og bærer preg av slitasje.

- Dører må justeres.

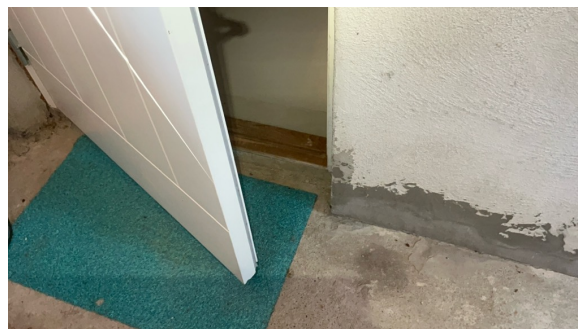
Kjellerdør trenger justering.

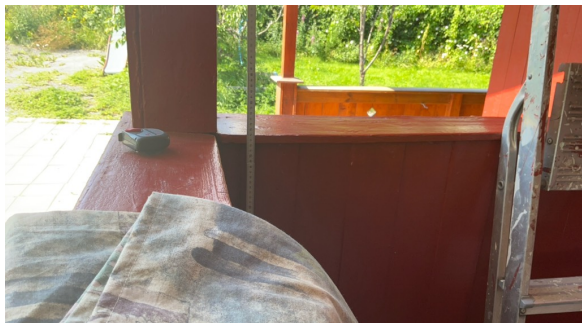
Konsekvensen for nevnte avvik kan være fallulykker, tiltak for å bedre sikkerheten anbefales.

Lavt rekkverk på deler av konstruksjonen.

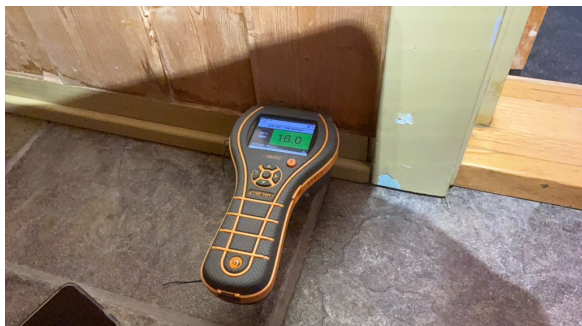
Enkelte skader/merker på overflater. Knirk i gulv enkelte steder. Manglende håndverksmessig utførelse på deler av arbeid.

Fuktmerker på panel i entrè. Fuktmåling viste tørre verdier, men høyere verdier enn området rundt. Årsak er ukjent. Jeg anbefaler ytterligere undersøkelser.

For å lukke avviket må det gjøres tiltak. Bygningsdelen fungerer med dette avviket, men for å lukke avviket må det gjøres tiltak. Fuktmerker bør undersøkes ytterligere.

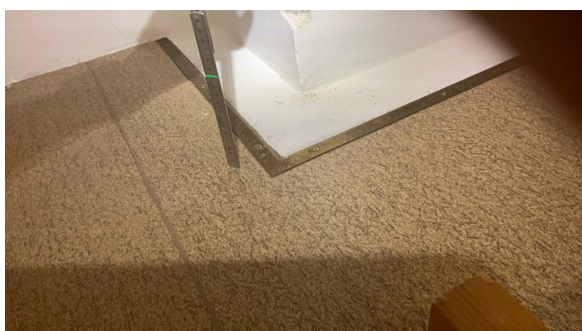
- Det er målt høydeforskjell på mellom 15-30 mm gjennom hele rommet. Tilstandsgrad 2 gis med bakgrunn i standardens krav til godkjente måleavvik.
- Målt høydeforskjell på mellom 10 - 20 mm innenfor en lengde på 2 meter. Tilstandsgrad 2 gis med bakgrunn i standardens krav til godkjente måleavvik.

Avviket ble registrert blant annet i soverom 1. etasje, det gjøres oppmerksom på at det kun utføres stikkprøver på denne undersøkelsen, i henhold til NS 3600. Det gjøres oppmerksom på at eldre etasjeskillere erfaringsmessig kan ha skjulte skader, spesielt over grunnmur. Deler av bygningsdelen er skjult, har en alder som øker sannsynligheten for skjulte feil og har brukt opp mye av sin forventede brukstid. Skjevheter i etasjeskiller er normalt tatt byggeåret i betraktning. Konstruksjonsstyrken er ikke vurdert, og det anbefales derfor ytterligere undersøkelser. Skjevheter må sees i sammenheng med "grunnmur og fundamenter" i rapporten.

Helningsavvik på ca. 12 mm over en avstand på 2 meter registrert i soverom 1. etasje.

- For å få tilstandsgrad 0 eller 1 må høydeforskjeller rettes opp. Det vil imidlertid sjelden være økonomisk rasjonelt som et enkeltstående tiltak i en bolig som dette. Dersom boligen en gang skal renoveres, kan man vurdere slike tiltak.

For å lukke avviket må det gjøres tiltak. Det er ikke observert avvik som tilsier at man må påregne umiddelbare tiltak, men ettersom deler av konstruksjonen er lukket anbefaler jeg ytterligere undersøkelser. Årsakene til avviket er ikke avdekket på grunn av begrensninger i denne rapportens undersøkelsesomfang. Dette krever ytterligere undersøkelser for å fastslå.

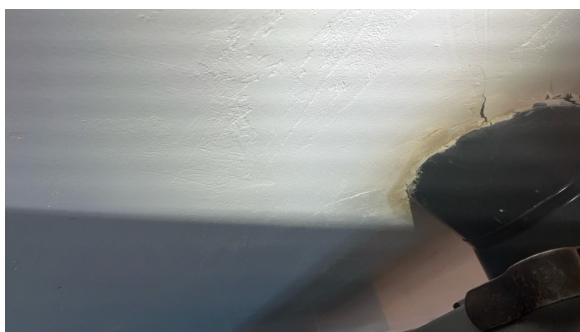
- Det er påvist sprekker og/eller riss i pipe.
- Ildfast plate mangler på gulvet under sotluke/feieluke på pipe.

Enkelte riss i pipe.

Jeg anbefaler kontroll utført av fagkyndig, jeg er ikke fagperson på dette området. Det er mange krav og anbefalinger til skorsteiner og ildsteder. Avviket kan påvirke brannsikkerheten i bygningen.

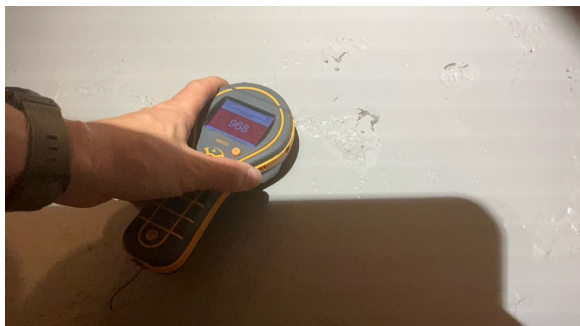
- Det er gjennom målinger påvist høyt fuktnivå i trevegger i underetg./kjeller, det er derfor ikke foretatt hulltaking
- Det er påvist indikasjoner på noe fuktgjennomtrenging i kjellergulv.

Ved enkle fuktsøk ble det registrert områder med forhøyde verdier. Betonggulv på eldre bygg er det ikke uvanlig at det registreres forhøyde fuktverdier, som oftest grunnet manglende fuktsperre og sviktende drenering. Det må påregnes fuktopptrekk via gulv og/eller fundamenter på eldre konstruksjoner mot terreng selv om fuktsikringen utbedres. Gulv under terreng er oppforet, dette anses som en risikokonstruksjon fordi konstruksjonen erfaringsvis har høy skadefrekvens. Innvendige påforede vegger under terreng anses som en risikokonstruksjon fordi konstruksjonen erfaringsvis har høy skadefrekvens. Det ble registrert forhøyde fuktverdier i støpt gulv på grunn, dette øker sannsynligheten for skader i områder med oppforet gulv. Ved fuktmåling registrerte jeg fukt. Hulltaking er ikke foretatt da det på annen måte er påvist sannsynlighet for fuktskade. Ved befaring ble det isteden utført fuktsøk med egnet verktøy. Kjelleredderkopper som vanligvis trives i fuktig klima observert. Bygningsdelen må sees i sammenheng med "drenering", "overflater" og "grunnmur og fundamenter" i rapporten. Deler av bygningsdelen er skjult, har en alder som øker sannsynligheten for skjulte feil og har brukt opp mye av sin forventede brukstid.

Saltutslag på betonggulv, enkle fuktsøk viste forhøyde verdier.

- Ytterligere undersøkelser må foretas for å få kartlagt tilstanden og omfanget på eventuelle skader.

Jeg anbefaler ytterligere undersøkelser av konstruksjonen. For å lukke avviket må det gjøres tiltak. Årsakene til avviket er ikke avdekket på grunn av begrensninger i denne rapportens undersøkelsesomfang. Dette krever ytterligere undersøkelser for å fastslå. Konsekvensene av avviket kan eksempelvis være fuktskader og redusert brukstid.

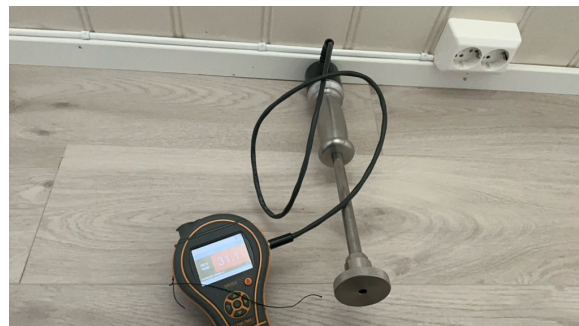
Fuktmåling med hammerelektrode i vegg mot terreng viste skadelige verdier for fukt. Måling ble utført i stue/kjøkken og soverom.

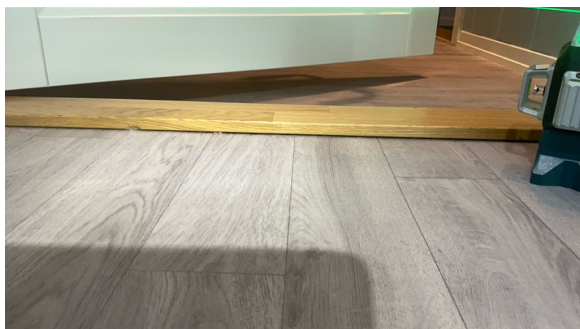
- Det er påvist avvik i krav til høydeforskjell/fall-løsning på våtrommet.

- Til tross for avviket i fall/høydeforskjell til sluk, vil gulvet fortsatt kunne lede vann mot sluket, men med redusert effektivitet. Dette kan potensielt øke risikoen for vannansamling i enkelte områder av badet.

Terskel i seg selv ansees ikke som vanntett sjikt.

Påviste avvik kan føre til negative konsekvenser, som for eksempel redusert levetid og skader forårsaket av fuktighet. Oppbrett med vanntett sjikt ved dørterskel bør etableres.

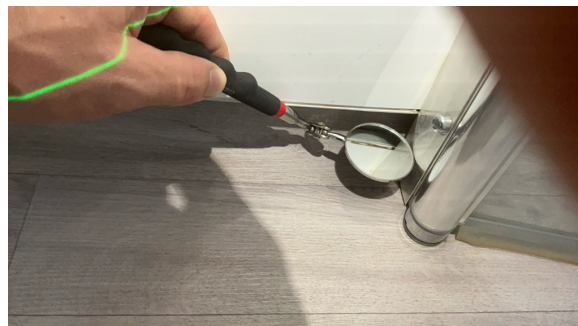
Utett overgang mellom sokkelskinne og baderomspanel i dusjsone. Dette øker risikoen for fuktinntregning. Fuger må utbedres.

Innhent ytterligere dokumentasjon på våtrommet om mulig. Våtrommet er vurdert ut fra det historiske bruksmønsteret i boligen. Endringer i bruksmønsteret vil også endre forutsetningene for konstruksjonene. Dette avviket kan redusere levetiden til våtrommet.

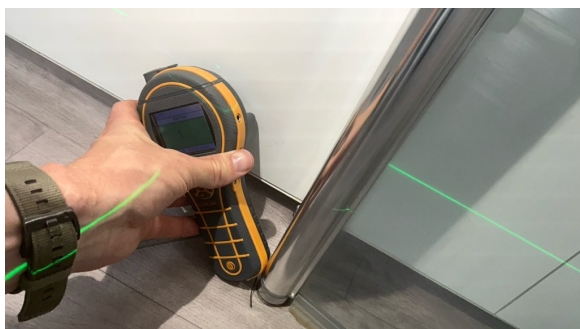
Ved enkle fuktsøk ble registrert normale verdier.

Enkle fuktsøk viste normale verdier. Dusj er sannsynligvis lite brukt siste tiden. Fuktopptrekk i plater må påregnes dersom avvik på manglende fuging på baderomsplater ikke utbedres.

Viser til øvrige punkter angående våtrommet i rapporten. Jeg anbefaler ytterligere undersøkelser.

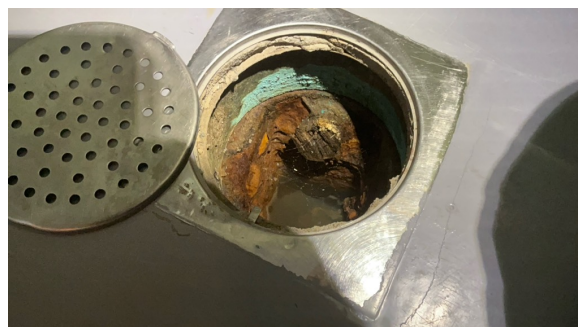
Det gjøres oppmerksom på at våtrommet er vurdert ut i fra dagens krav i tillegg til våtrommets byggeår. Det er blant annet avvik på membran. Våtrommet må påregnes å måtte pusses opp grunnet begrenset restlevetid. Våtsoner har ikke membran og tilfredsstillende ikke krav til våtrom. Enkelt våtrom som ikke tilfredsstillende dagens krav og må brukes deretter. Støpejernssluk har begrenset gjenværende levetid.

Kontroll av sluk. Rust i sluk registrert. Manglende membran på gulv og klemring i sluk.

Våtrommet oppfyller ikke dagens krav, og kjøperen må vurdere om det er hensiktsmessig å bruke våtrommet på en annen måte enn det gjeldende regelverket beskriver. Dette kan for eksempel innebære videre bruk av et tett dusjkabinett og nøye overvåking av eventuelle tegn på fuktskader. Våtrommet er vurdert ut fra det historiske bruksmønsteret i boligen. Endringer i bruksmønsteret vil også endre forutsetningene for konstruksjonene. Bruk av dusjkabinett hindrer i stor grad direkte vannsprut på veggene. Ved bruk av dusjkabinett er veggene bak dusjkabinettet definert som våtsone, blant annet på grunn av rengjøring. Kostnadsestimat er vurdert ut fra full renovering av våtrommet.

**Kostnadsestimat: 100 000 - 300 000**

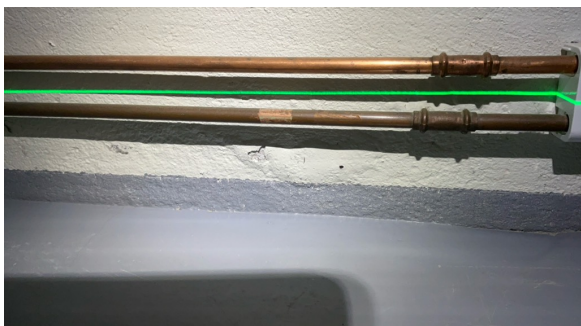
Avskalling og saltutslag på vegger.

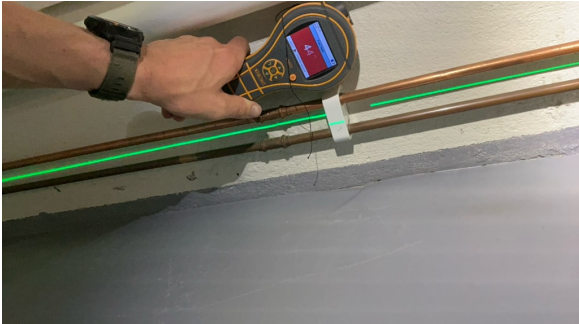
Ved enkle fuktsøk ble det registrert områder med forhøyde verdier.

Enkle fuktsøk viste forhøyde verdier. Dette må sees i sammenheng med "rom under terreng" i rapporten.

Viser til øvrige punkter angående våtrommet i rapporten.

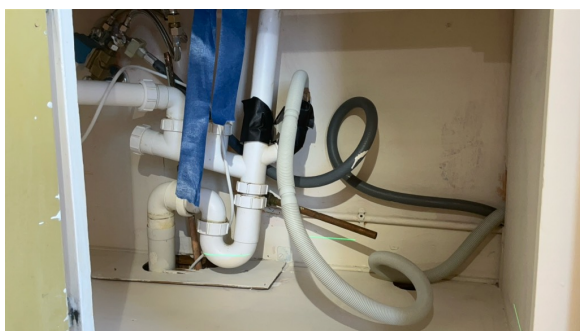
Deler av anlegget er skiftet. Deler av bygningsdelen er skjult, har en alder som øker sannsynligheten for skjulte feil og har brukt opp mye av sin forventede brukstid. Eldre jernrør kan være utsatt for redusert gjennomstrømning og lekkasjer, grunnet rust og gjengroing. Alder er normalt i seg selv en vurderingskriterie hva angår slitasjegrad.

Ufagmessig/provisorisk utførelse i kjøkkenbenk.

- I forbindelse med oppgradering av våtrom vil det være naturlig med utskiftning av rør.
- Eldre avløpsrør har blant annet større sannsynlighet for lekkasjer, noe som kan føre til omfattende og kostbare vannskader i boliger.

Jeg anbefaler kontroll av røropplegg utført av fagperson. Konsekvensen av påviste avvik er for eksempel redusert brukstid og fuktskader.

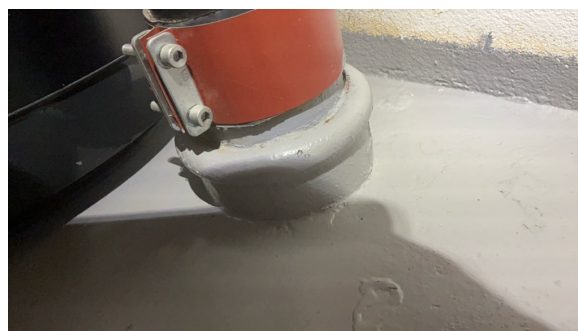
Eldre soilrør.

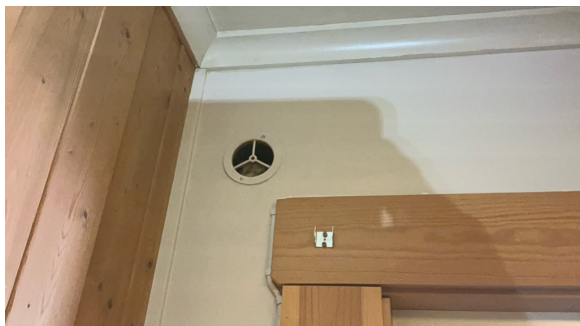
Ventilering vurderes som ikke tilfredsstillende. Ventilasjonen i en bolig skal sikre tilfredsstillende luftkvalitet for beboere med tanke på helse og komfort. Den skal samtidig begrense luftfuktigheten innendørs og dermed hindre kondens og fuktskader. Veggventil er anbefalt på soverom.

Ødelagt veggventil.

For å lukke avviket må det gjøres tiltak. Ventilering bør utbedres.

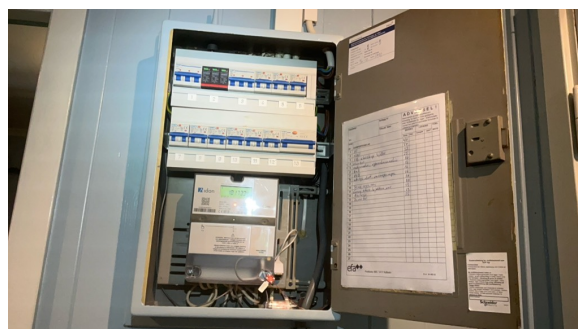
Sikringsskap i gang 1. etasje. Utette gjennomføringer.

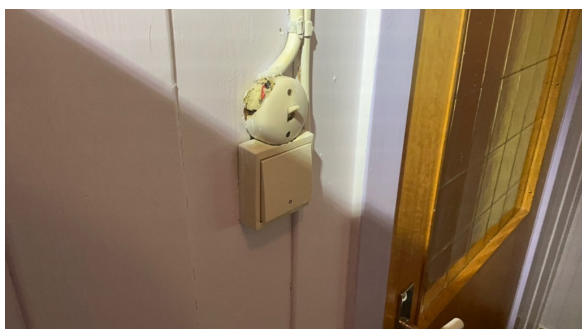
Enkelte synlige avvik på det elektriske anlegget.

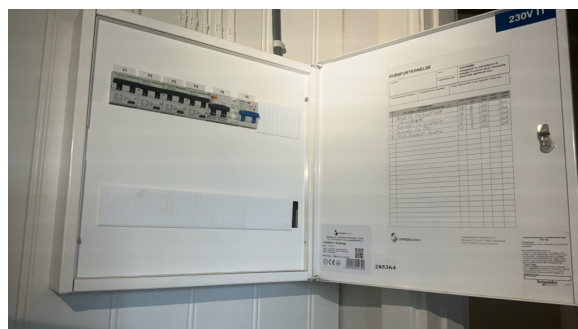
Sikringsskap i kjeller. En kurs er ikke beskrevet i kursbetegnelsen.

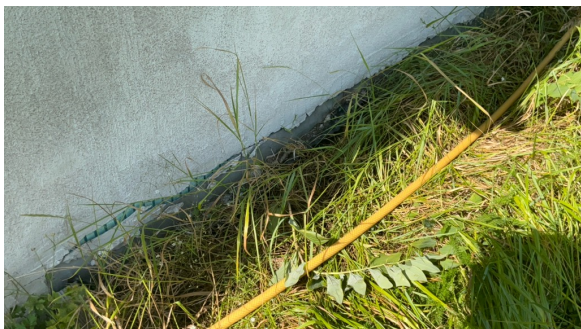
Manglende avslutningslist på utvendig grunnmurplast.

Resterende drenering bør utbedres. Jeg anbefaler ytterligere undersøkelser. Årsakene til avviket er ikke avdekket ettersom det går utover undersøkelsesnivået i rapporten, konsekvensen er at det må gjøres ytterligere undersøkelser. Konsekvensen av påviste avvik kan eksempelvis være fuktskader eller redusert brukstid.

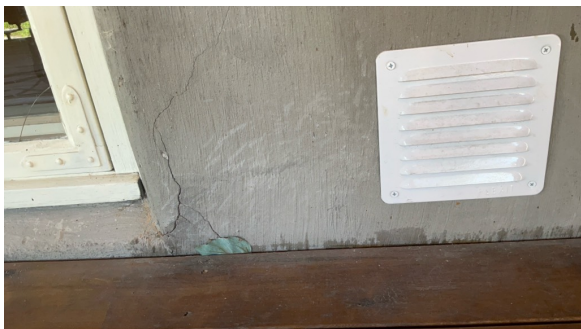
Mindre sprekkdannelser i grunnmur.

Anbefaler å følge med videre utvikling. For å lukke avviket må det gjøres tiltak. Setninger og bevegelser i grunn kan føre til skjevheter og redusert brukstid.

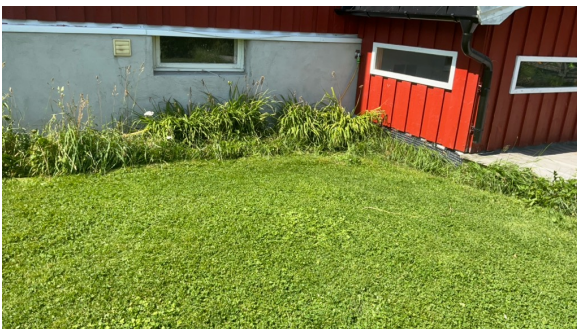
Delvis fall på terreng mot grunnmur. Forholdet gis tilstandsgrad 3 i henhold til NS 3600.

For å lukke avviket må det gjøres tiltak. Kostnadsestimat er vurdert ut fra lokal utbedring på fall mot grunnmur. Det bør etableres tilstrekkelig fall eller ledegrøft vekk fra bygningen. Terrengforholdet fører til mer fuktbelastning mot bygget og øker sannsynligheten for fuktskader.

**Kostnadsestimat: 50 000 - 100 000**
