Tverrvegen 8, 2833 RAUFOSS

**Innholdsrik og trivelig bolig med sentrumsnær beliggenhet på Raufoss - utleiemulighet - 2 garasjer - nær turområder.**

| Tilstandsrapport ..... | 54 |

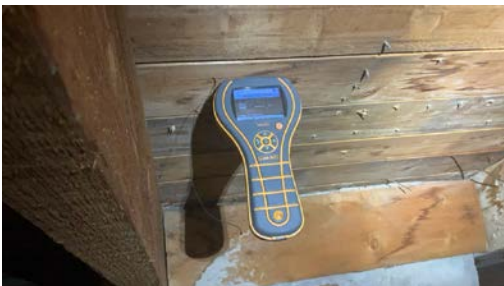
Deler av takkonstruksjonen er undersøkt fra gangbart gulv ved hjelp av lommelykt. Isolerte, skrå takflater anses som en risikokonstruksjon på grunn av historisk høy forekomst av skader. Spiker stikker gjennom undertaket flere steder. Synlig misfarging på undertak. Synlig fuktmerker på undertak. Det er uklart om fuktmerkene skyldes tidligere eller nylig vanninntrengning. Merker var tørre ved befaring. Ved enkel fuktmåling registrerte jeg tørre verdier.

Fuktmerker flere steder. Enkle fuktmålinger viste tørre verdier.

Hver vår og høst bør man gjennomføre inspeksjoner av alle tak for å vurdere tilstanden og identifisere nødvendige tiltak. Mangelfullt eller feil vedlikehold kan redusere levetiden eller forårsake betydelige skader. Å gjennomføre etterisolering er en av flere potensielle tiltak for å minimere varmetapet i bygningen, og det bør integreres som en del av en helhetlig plan for energioppgradering av hele bygningen. Merk at dampsperre mellom kald og varme sone bør undersøkes før etterisolering starter. Jeg anbefaler ytterligere undersøkelser. Konsekvensen kan være redusert brukstid og fuktskader.

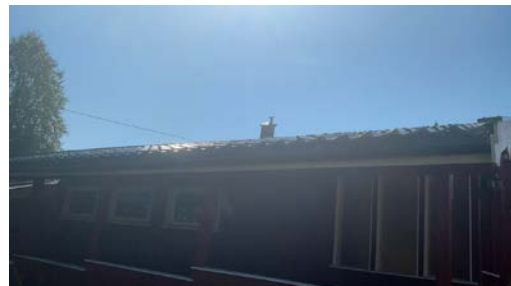
Skjevheter/ujevnheter på takflate.

Takkonstruksjonens bæreevne bør undersøkes nærmere. Det anbefales å isolere loftsluken og tette området rundt den for å forhindre luftlekkasjer. Det er ujevnheter eller skjevheter i takkonstruksjonen.

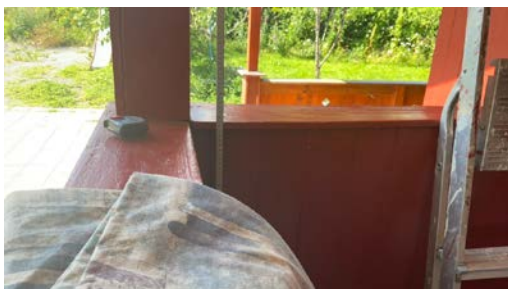
Lavt rekkverk på deler av konstruksjonen.

Konsekvensen for nevnte avvik kan være fallulykker, tiltak for å bedre sikkerheten anbefales.

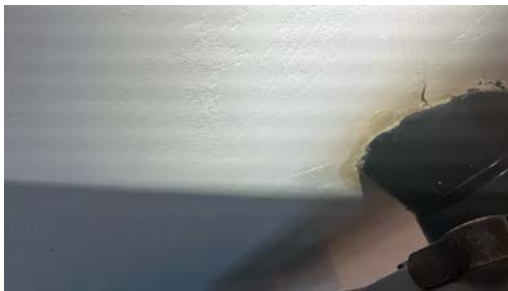
- Det er påvist sprekker og/eller riss i pipe.
- Ildfast plate mangler på gulvet under sotluke/feieluke på pipe.

Enkelte riss i pipe.

Jeg anbefaler kontroll utført av fagkyndig, jeg er ikke fagperson på dette området. Det er mange krav og anbefalinger til skorsteiner og ildsteder. Avviket kan påvirke brannsikkerheten i bygningen.

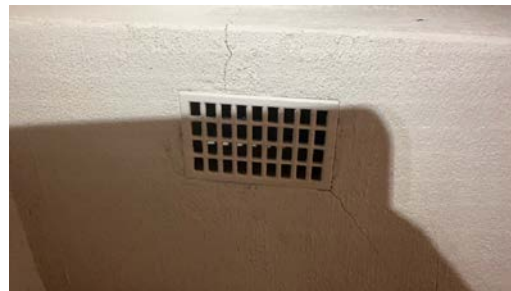
Sprekker i peis.

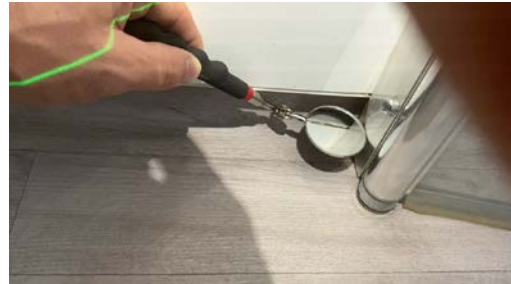
Utett overgang mellom sokkelskinne og baderomspanel i dusjsone. Dette øker risikoen for fuktinntregning. Fuger må utbedres.

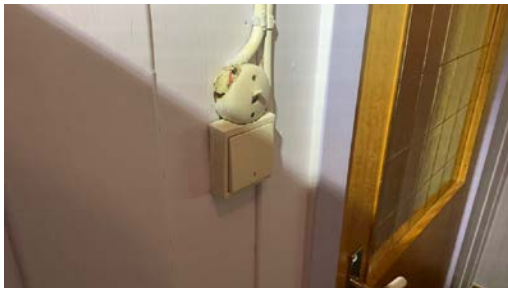
Enkelte synlige avvik på det elektriske anlegget.

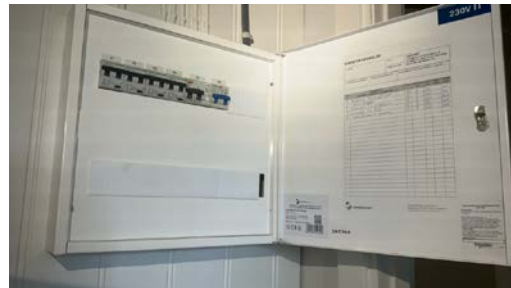
Sikringsskap i kjeller. En kurs er ikke beskrevet i kursbetegnelsen.
