Tverrvegen 8, 2833 RAUFOSS

**Innholdsrik og trivelig bolig -  
sentrumsnær beliggenhet -  
utleiemulighet - 2 garasjer -  
solcellanlegg på taket - solrikt**

| Tilstandsrapport ..... | 54 |

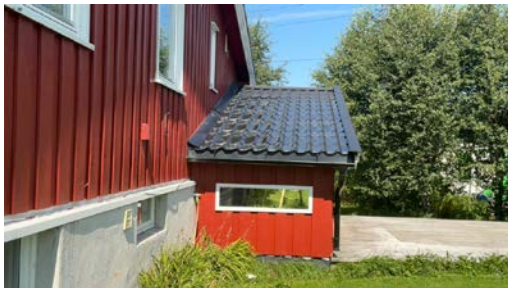
Deformerte takplater over takoverbygd inngangsparti.

Jeg anbefaler ytterligere undersøkelser. Konsekvensen kan være redusert brukstid og fuktskader, også på andre bygningsdeler.

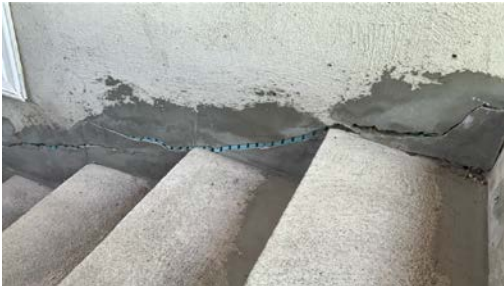
Sprekker i puss over betongtrapp.

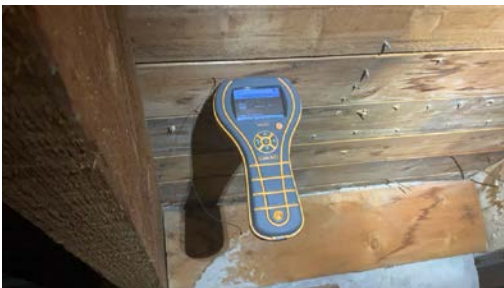
Fuktmerker flere steder. Enkle fuktmålinger viste tørre verdier.

Hver vår og høst bør man gjennomføre inspeksjoner av alle tak for å vurdere tilstanden og identifisere nødvendige tiltak. Mangelfullt eller feil vedlikehold kan redusere levetiden eller forårsake betydelige skader. Å gjennomføre etterisolering er en av flere potensielle tiltak for å minimere varmetapet i bygningen, og det bør integreres som en del av en helhetlig plan for energioppgradering av hele bygningen. Merk at dampsperre mellom kald og varme sone bør undersøkes før etterisolering starter. Jeg anbefaler ytterligere undersøkelser. Konsekvensen kan være redusert brukstid og fuktskader.

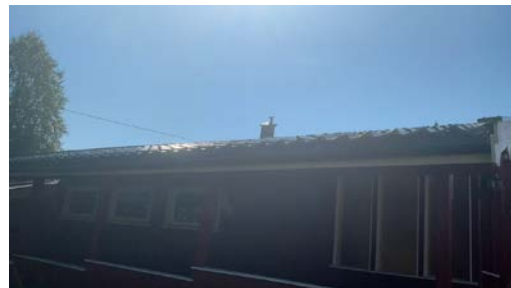
Skjevheter/ujevnheter på takflate.

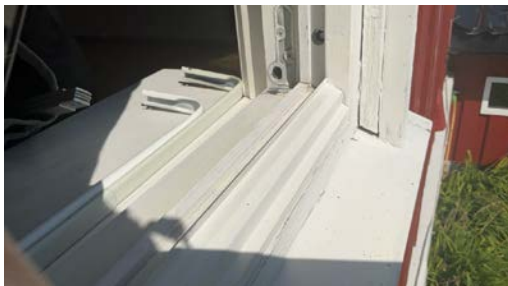
Vinduer bærer preg av slitasje.

For å lukke avviket må det gjøres tiltak. Behov for vedlikehold og utbedring. Overflatebehandlingen betyr svært mye for levetiden til vinduer og dører av tre. Vedlikeholdsintervallene avhenger av overflatebehandlingen og hvor værutsatt vinduene eller dørene står. Innvendige fuktforhold spiller også en viss rolle for vedlikeholdshyppigheten. Konsekvensen kan være høyere energitap på bygningen.

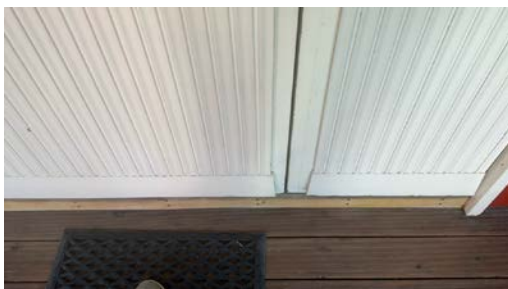
Eldre ytterdør tar i karm og bærer preg av slitasje.

- Dører må justeres.

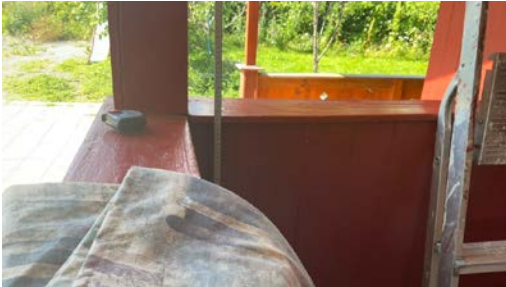
Lavt rekkverk på deler av konstruksjonen.

Konsekvensen for nevnte avvik kan være fallulykker, tiltak for å bedre sikkerheten anbefales.

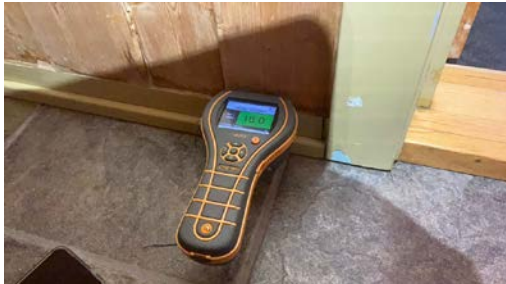
Fuktmerker på panel i entré. Fuktmåling viste tørre verdier, men høyere verdier enn området rundt. Årsak er ukjent. Jeg anbefaler ytterligere undersøkelser.

For å lukke avviket må det gjøres tiltak. Bygningsdelen fungerer med dette avviket, men for å lukke avviket må det gjøres tiltak. Fuktmerker bør undersøkes ytterligere.

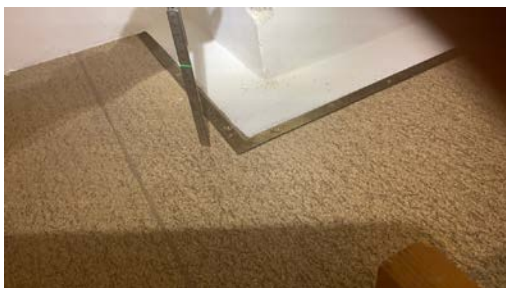
Helningsavvik på ca. 12 mm over en avstand på 2 meter registrert i soverom 1. etasje.

- For å få tilstandsgrad 0 eller 1 må høydeforskjeller rettes opp. Det vil imidlertid sjelden være økonomisk rasjonelt som et enkeltstående tiltak i en bolig som dette. Dersom boligen en gang skal renoveres, kan man vurdere slike tiltak.

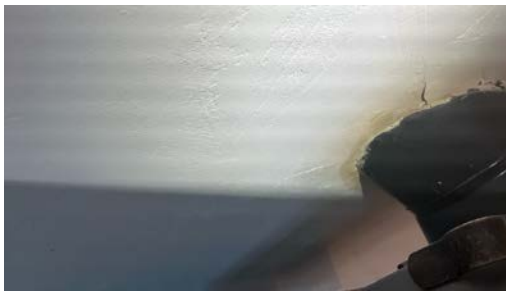
Enkelte riss i pipe.

Jeg anbefaler kontroll utført av fagkyndig, jeg er ikke fagperson på dette området. Det er mange krav og anbefalinger til skorsteiner og ildsteder. Avviket kan påvirke brannsikkerheten i bygningen.

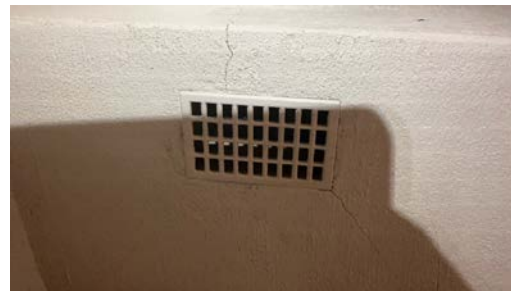
Sprekker i peis.

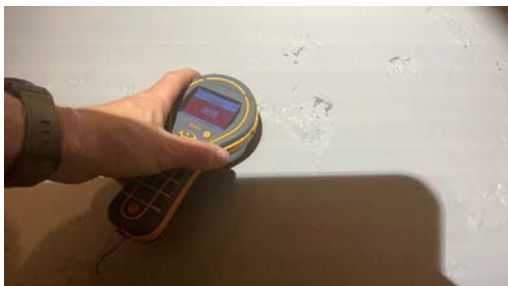
Saltutslag på betonggulv, enkle fuksøk viste førhøyde verdier.

Jeg anbefaler ytterligere undersøkelser av konstruksjonen. For å lukke avviket må det gjøres tiltak. Årsakene til avviket er ikke avdekket på grunn av begrensninger i denne rapportens undersøkelsesomfang. Dette krever ytterligere undersøkelser for å fastslå. Konsekvensene av avviket kan eksempelvis være fuktskader og redusert brukstid.

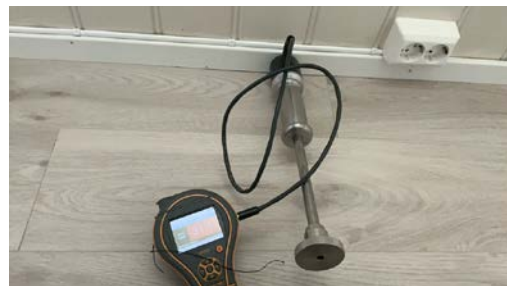
Fuktmåling med hammerelektrode i vegg mot terreng viste skadelige verdier for fukt. Måling ble utført i stue/kjøkken og soverom.

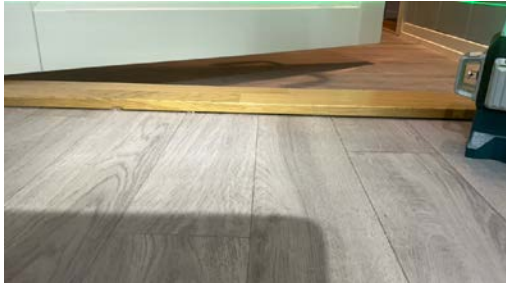
Terskel i seg selv ansees ikke som vanntett sjikt.

Påviste avvik kan føre til negative konsekvenser, som for eksempel redusert levetid og skader forårsaket av fuktighet. Oppbrett med vanntett sjikt ved dørterskel bør etableres.

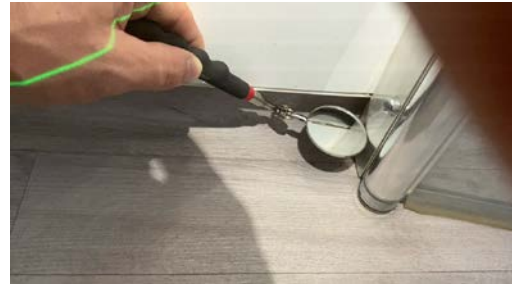
Utett overgang mellom sokkelskinne og baderomspanel i dusjsone. Dette øker risikoen for fuktinntregning. Fuger må utbedres.

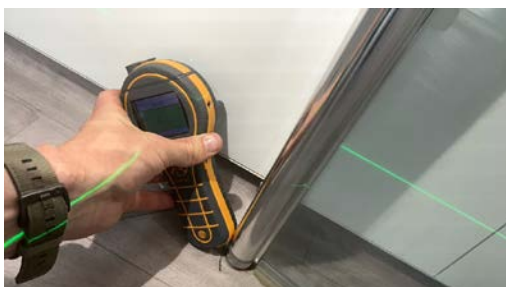
Enkle fuktsøk viste normale verdier. Dusj er sannsynligvis lite brukt siste tiden. Fuktopptrekk i plater må påregnes dersom avvik på manglende fugging på baderomsplater ikke utbedres.

Viser til øvrige punkter angående våtrommet i rapporten. Jeg anbefaler ytterligere undersøkelser.

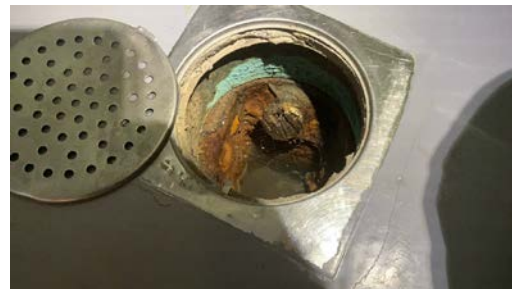
Kontroll av sluk. Rust i sluk registrert. Manglende membran på gulv og klemring i sluk.

Våtrommet oppfyller ikke dagens krav, og kjøperen må vurdere om det er hensiktsmessig å bruke våtrommet på en annen måte enn det gjeldende regelverket beskriver. Dette kan for eksempel innebære videre bruk av et tett dusjkabinett og nøye overvåking av eventuelle tegn på fuktskader. Våtrommet er vurdert ut fra det historiske bruksmønsteret i boligen. Endringer i bruksmønsteret vil også endre forutsetningene for konstruksjonene. Bruk av dusjkabinett hindrer i stor grad direkte vannsprut på veggene. Ved bruk av dusjkabinett er veggene bak dusjkabinettet definert som våtsone, blant annet på grunn av rengjøring. Kostnadsestimat er vurdert ut fra full renovering av våtrommet.

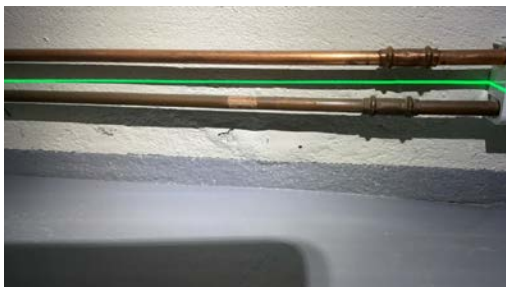
Avskalling og saltutslag på vegger.

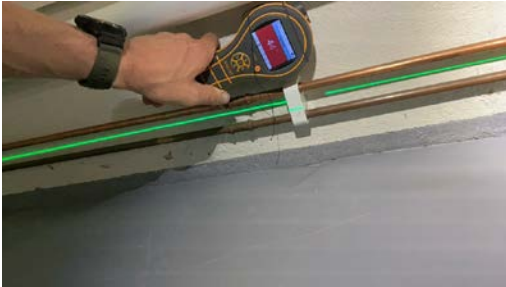
Enkle fuktsøk viste forhøyde verdier. Dette må sees i sammenheng med "rom under terreng" i rapporten.

Viser til øvrige punkter angående våtrommet i rapporten.

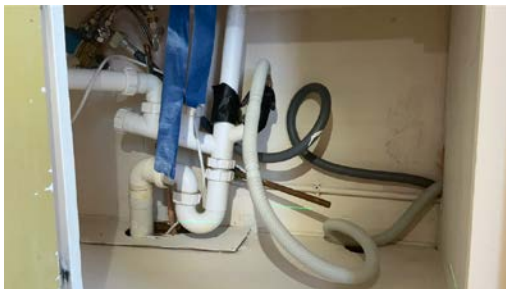
Ufagmessig/provisorisk utførelse i kjøkkenbenk.

Jeg anbefaler kontroll av røropplegg utført av fagperson. Konsekvensen av påviste avvik er for eksempel redusert brukstid og fuktskader.

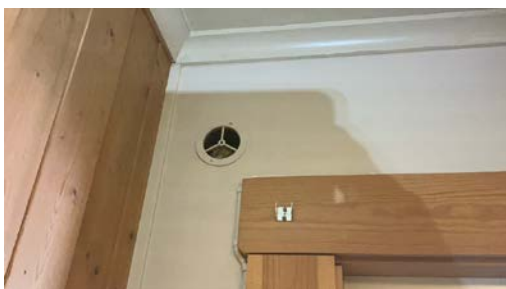
Ødelagt veggventil.

For å lukke avviket må det gjøres tiltak. Ventilering bør utbedres.

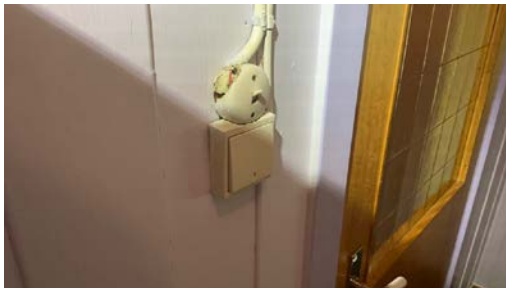
Enkelte synlige avvik på det elektriske anlegget.

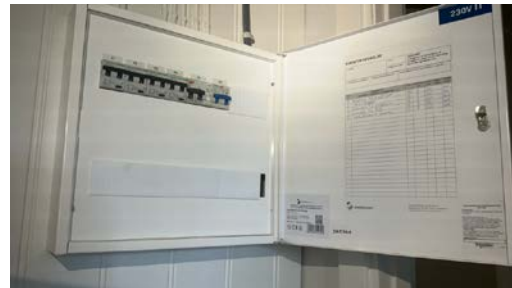
Sikringsskap i kjeller. En kurs er ikke beskrevet i kursbetegnelsen.

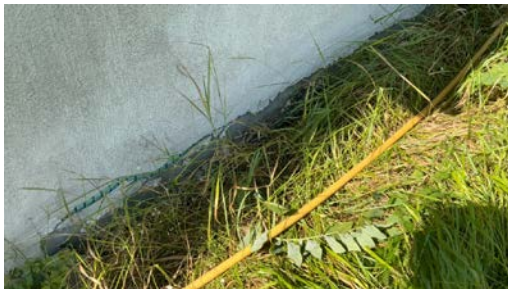
Manglende avslutningslist på utvendig grunnmursplast.

Resterende drenering bør utbedres. Jeg anbefaler ytterligere undersøkelser. Årsakene til avviket er ikke avdekket ettersom det går utover undersøkelsesnivået i rapporten, konsekvensen er at det må gjøres ytterligere undersøkelser. Konsekvensen av påviste avvik kan eksempelvis være fuktskader eller redusert brukstid.

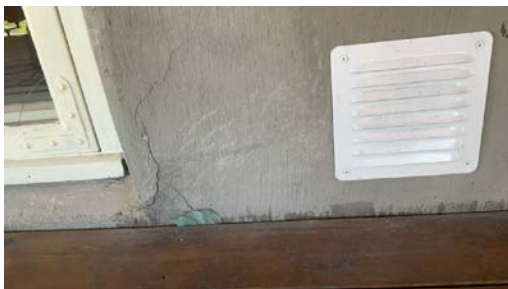
Mindre sprekkdannelser i grunnmur.

Anbefaler å følge med videre utvikling. For å lukke avviket må det gjøres tiltak. Setninger og bevegelser i grunn kan føre til skjevheter og redusert brukstid.

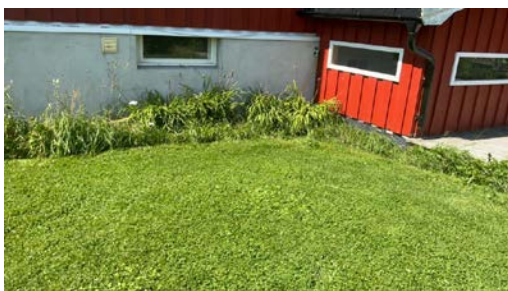
Delvis fall på terreng mot grunnmur. Forholdet gis tilstandsgrad 3 i henhold til NS 3600.

For å lukke avviket må det gjøres tiltak. Kostnadsestimat er vurdert ut fra lokal utbedring på fall mot grunnmur. Det bør etableres tilstrekkelig fall eller ledegrøft vekk fra bygningen. Terrengforholdet fører til mer fuktbelastning mot bygget og øker sannsynligheten for fuktskader.

**Kostnadsestimat: 50 000 - 100 000**
