Tverrvegen 8, 2833 RAUFOSS

**Innholdsrik og trivelig bolig -  
sentrumsnær beliggenhet -  
utleiemulighet - 2 garasjer -  
solcellanlegg på taket - solrikt**

# Tilstandsrapport

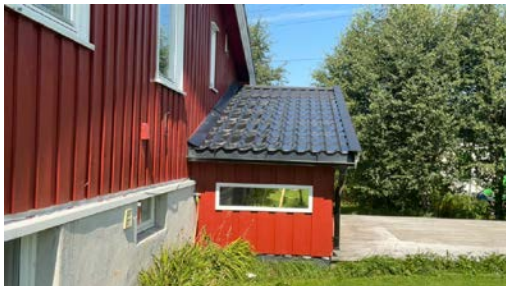
Deformerte takplater over takoverbygd inngangsparti.

Jeg anbefaler ytterligere undersøkelser. Konsekvensen kan være redusert brukstid og fuktskader, også på andre bygningsdeler.

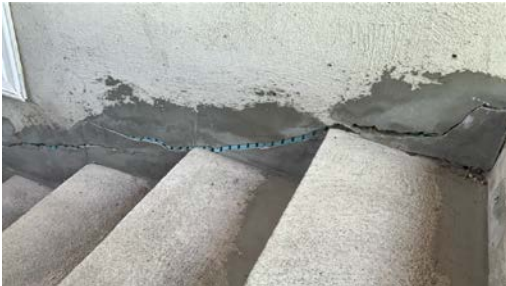
Sprekker i puss over betongtrapp.

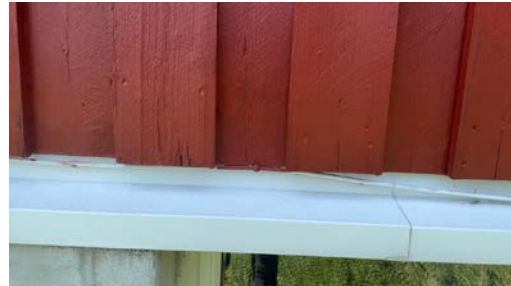
Store deler av konstruksjonen er skjult, eksakt tilstand kan ikke sjekkes uten bygningsmessige inngrep. Erfaringsmessig kan eldre trevegger ha skjulte skader, spesielt over grunnmuren og under vinduene. Lufting av kledning er ikke i samsvar med dagens anbefalte løsning, den er heller ikke dårligere enn den normale løsningen på tidspunktet da huset ble bygget. Deler av kledning bærer preg av slitasje.

Deler av kledning bærer preg av slitsje.

For å lukke avviket må det gjøres tiltak. Etterisolering av ytterveggene er en av flere mulige tiltak for å redusere bygningens varmetap og bør inkluderes som en del av en helhetlig plan for energioppgradering av hele bygningen. Etterisolering kan utføres som en del av andre utbedringsarbeider på veggene, for eksempel utskifting av kledning og vinduer, eller som en del av innvendige rehabiliteringsarbeider. Manglende lufting øker risikoen for fuktskader i konstruksjonen.

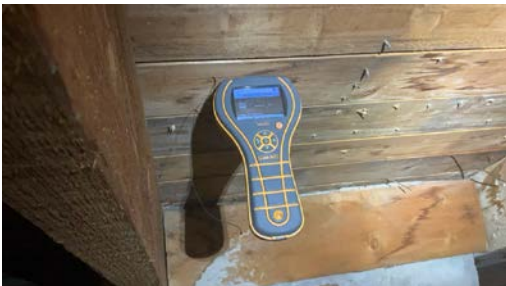
- Det er påvist fuktskjolder/skader i takkonstruksjonen.

Deler av takkonstruksjonen er undersøkt fra gangbart gulv ved hjelp av lommelykt. Isolerte, skrå takflater anses som en risikokonstruksjon på grunn av historisk høy forekomst av skader. Spiker stikker gjennom undertaket flere steder. Synlig misfarging på undertak. Synlig fuktmerker på undertak. Det er uklart om fuktmerkene skyldes tidligere eller nylig vanninntrengning. Merker var tørre ved befaring. Ved enkel fuktmåling registrerte jeg tørre verdier.

Fuktmerker flere steder. Enkle fuktmålinger viste tørre verdier.

Hver vår og høst bør man gjennomføre inspeksjoner av alle tak for å vurdere tilstanden og identifisere nødvendige tiltak. Mangelfullt eller feil vedlikehold kan redusere levetiden eller forårsake betydelige skader. Å gjennomføre etterisolering er en av flere potensielle tiltak for å minimere varmetapet i bygningen, og det bør integreres som en del av en helhetlig plan for energioppradering av hele bygningen. Merk at dampspærre mellom kald og varm sone bør undersøkes før etterisolering starter. Jeg anbefaler ytterligere undersøkelser. Konsekvensen kan være redusert brukstid og fuktskader.

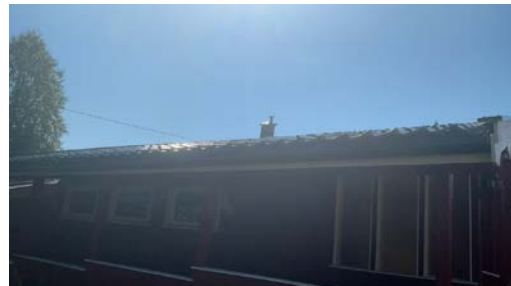
Skjevheter/ujevnheter på takflate.

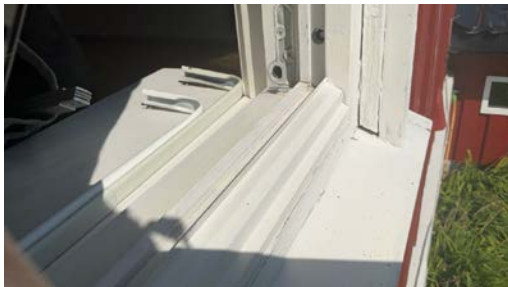
- Karmene i vinduer er slitte og det er sprekker i trevirket.

Vinduer bærer preg av slitasje.

For å lukke avviket må det gjøres tiltak. Behov for vedlikehold og utbedring. Overflatebehandlingen betyr svært mye for levetiden til vinduer og dører av tre. Vedlikeholdsintervallene avhenger av overflatebehandlingen og hvor værutsatt vinduene eller dørene står. Innvendige fuktforhold spiller også en viss rolle for vedlikeholdshyppigheten. Konsekvensen kan være høyere energitap på bygningen.

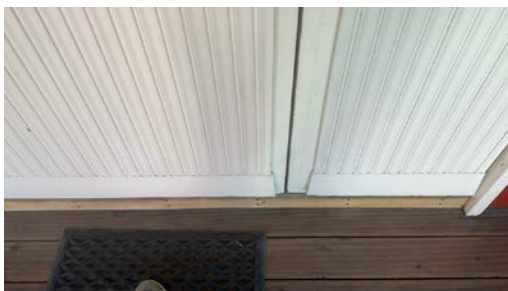
Eldre ytterdør tar i karm og bærer preg av slitasje.

- Dører må justeres.

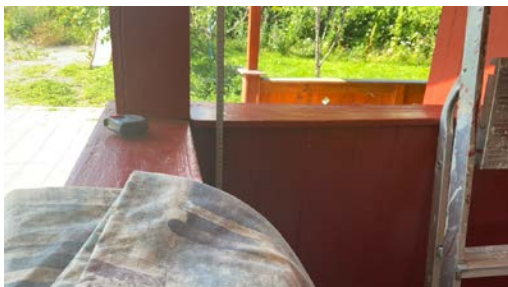
Konsekvensen for nevnte avvik kan være fallulykker, tiltak for å bedre sikkerheten anbefales.

Lavt rekkverk på deler av konstruksjonen.

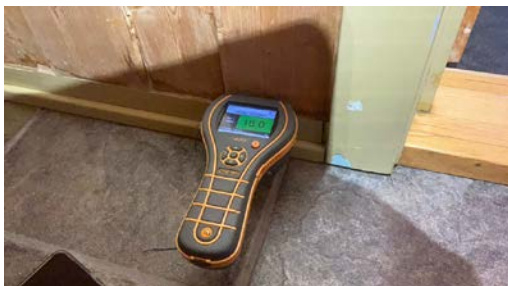
Fuktmerker på panel i entrè. Fuktmåling viste tørre verdier, men høyere verdier enn området rundt. Årsak er ukjent. Jeg anbefaler ytterligere undersøkelser.

For å lukke avviket må det gjøres tiltak. Bygningdelen fungerer med dette avviket, men for å lukke avviket må det gjøres tiltak. Fuktmerker bør undersøkes ytterligere.

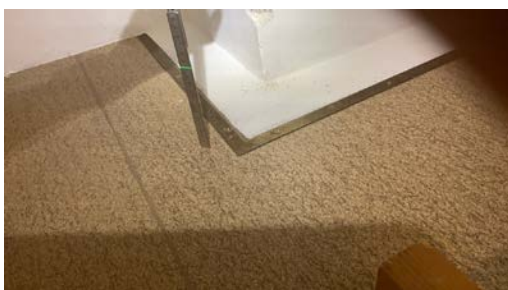
- Det er målt høydeforskjell på mellom 15-30 mm gjennom hele rommet. Tilstandsgrad 2 gis med bakgrunn i standardens krav til godkjente måleavvik.
- Målt høydeforskjell på mellom 10 - 20 mm innenfor en lengde på 2 meter.

Avviket ble registrert blant annet i soverom 1. etasje, det gjøres oppmerksom på at det kun utføres stikkprøver på denne undersøkelsen, i henhold til NS 3600. Det gjøres oppmerksom på at eldre etasjeskillere erfaringsmessig kan ha skjulte skader, spesielt over grunnmur. Deler av bygningsdelen er skjult, har en alder som øker sannsynligheten for skjulte feil og har brukt opp mye av sin forventede brukstid. Skjevheter i etasjeskiller er normalt tatt byggeåret i betraktning. Konstruksjonsstyrken er ikke vurdert, og det anbefales derfor ytterligere undersøkelser. Skjevheter må sees i sammenheng med "grunnmur og fundamenter" i rapporten.

Helningsavvik på ca. 12 mm over en avstand på 2 meter registrert i soverom 1. etasje.

- For å få tilstandsgrad 0 eller 1 må høydeforskjeller rettes opp. Det vil imidlertid sjelden være økonomisk rasjonelt som et enkeltstående tiltak i en bolig som dette. Dersom boligen en gang skal renoveres, kan man vurdere slike tiltak.

For å lukke avviket må det gjøres tiltak. Det er ikke observert avvik som tilsier at man må påregne umiddelbare tiltak, men ettersom deler av konstruksjonen er lukket anbefaler jeg ytterligere undersøkelser. Årsakene til avviket er ikke avdekket på grunn av begrensninger i denne rapportens undersøkelsesomfang. Dette krever ytterligere undersøkelser for å fastslå.

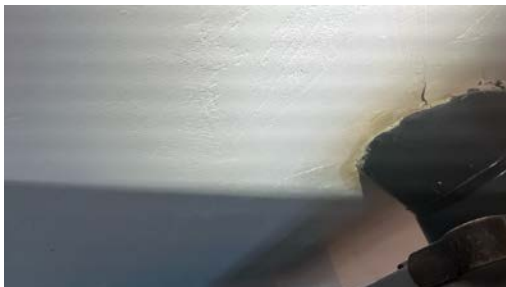
- Det er påvist sprekker og/eller riss i pipe.
- Ildfast plate mangler på gulvet under sotluke/feieluke på pipe.

Enkelte riss i pipe.

Jeg anbefaler kontroll utført av fagkyndig, jeg er ikke fagperson på dette området. Det er mange krav og anbefalinger til skorsteiner og ildsteder. Avviket kan påvirke brannsikkerheten i bygningen.

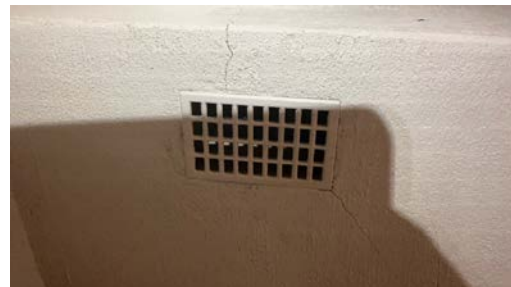
Sprekker i peis.

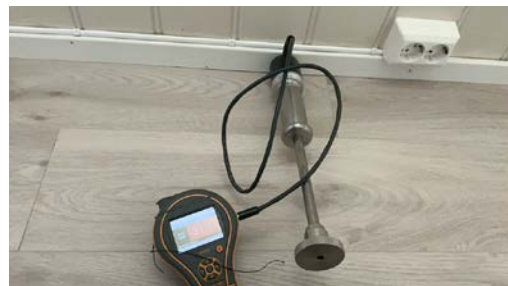
Det ble registrert forhøyde fuktverdier i støpt gulv på grunn, dette øker sannsynligheten for skader i områder med oppforet gulv. Ved fuktmåling registrerte jeg fukt. Hulltaking er ikke foretatt da det på annen måte er påvist sannsynlighet for fuktskade. Ved befaring ble det isteden utført fuktsøk med egnet verktøy. Kjelleredderkopper som vanligvis trives i fuktig klima observert. Bygningsdelen må sees i sammenheng med "drenering", "overflater" og "grunnmur og fundamenter" i rapporten. Deler av bygningsdelen er skjult, har en alder som øker sannsynligheten for skjulte feil og har brukt opp mye av sin forventede brukstid.

Fuktmåling med hammerelektrode i vegg mot terreng viste skadelige verdier for fukt. Måling ble utført i stue/kjøkken og soverom.

Jeg anbefaler ytterligere undersøkelser av konstruksjonen. For å lukke avviket må det gjøres tiltak. Årsakene til avviket er ikke avdekket på grunn av begrensninger i denne rapportens undersøkelsesomfang. Dette krever ytterligere undersøkelser for å fastslå. Konsekvensene av avviket kan eksempelvis være fuktskader og redusert brukstid.

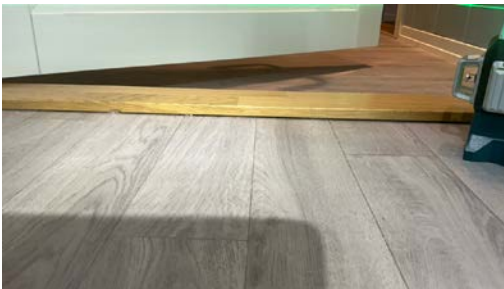
- Til tross for avviket i fall/høydeforskjell til sluk, vil gulvet fortsatt kunne lede vann mot sluket, men med redusert effektivitet. Dette kan potensielt øke risikoen for vannansamling i enkelte områder av badet.

Terskel i seg selv ansees ikke som vanntett sjikt.

Påviste avvik kan føre til negative konsekvenser, som for eksempel redusert levetid og skader forårsaket av fuktighet. Oppbrett med vanntett sjikt ved dørterskel bør etableres.

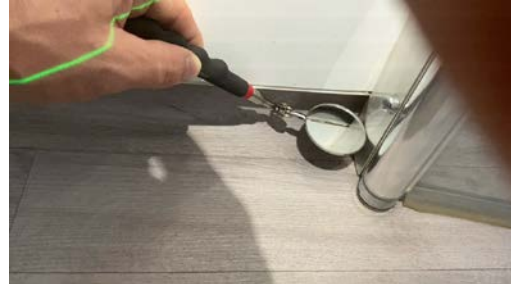
Utett overgang mellom sokkelskinne og baderomspanel i dusjsone. Dette øker risikoen for fuktinntregning. Fuger må utbedres.

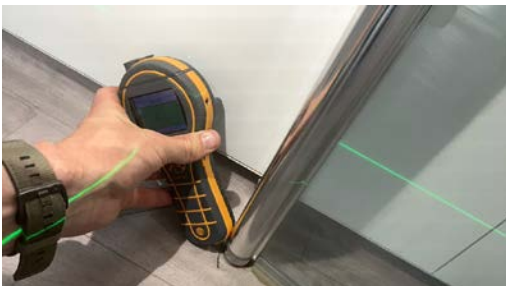
Enkle fuktsøk viste normale verdier. Dusj er sannsynligvis lite brukt siste tiden. Fuktopptrekk i plater må påregnes dersom avvik på manglende fuging på baderomsplater ikke utbedres.

Viser til øvrige punkter angående våtrommet i rapporten. Jeg anbefaler ytterligere undersøkelser.

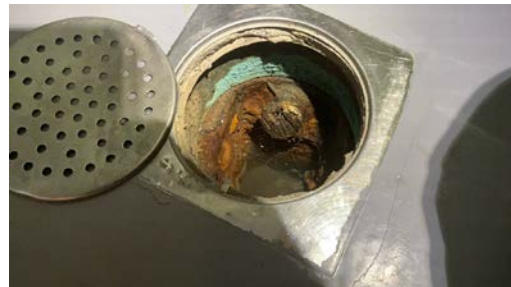
- Våtrommet må oppgraderes for å tåle normal bruk etter dagens krav. Det gjøres oppmerksom på at våtrommet er vurdert ut i fra dagens krav i tillegg til våtrommets byggeår. Det er blant annet avvik på membran. Våtrommet må påregnes å måtte pusses opp grunnet begrenset restlevetid. Våtsoner har ikke membran og tilfredsstiller ikke krav til våtrom. Enkelt våtrom som ikke tilfredsstiller dagens krav og må brukes deretter. Støpejernssluk har begrenset gjenværende levetid. Selgers opplysning: Dusjkabinettet er ikke i orden.

Kontroll av sluk. Rust i sluk registrert. Manglende membran på gulv og klemring i sluk.

Våtrommet oppfyller ikke dagens krav, og kjøperen må vurdere om det er hensiktsmessig å bruke våtrommet på en annen måte enn det gjeldende regelverket beskriver. Dette kan for eksempel innebære videre bruk av et tett dusjkabinett og nøye overvåking av eventuelle tegn på fuktskader. Våtrommet er vurdert ut fra det historiske bruksmønsteret i boligen. Endringer i bruksmønsteret vil også endre forutsetningene for konstruksjonene. Bruk av dusjkabinett hindrer i stor grad direkte vannsprut på veggene. Ved bruk av dusjkabinett er veggene bak dusjkabinettet definert som våtsone, blant annet på grunn av rengjøring. Kostnadsestimat er vurdert ut fra full renovering av våtrommet.

**Kostnadsestimat: 100 000 - 300 000**

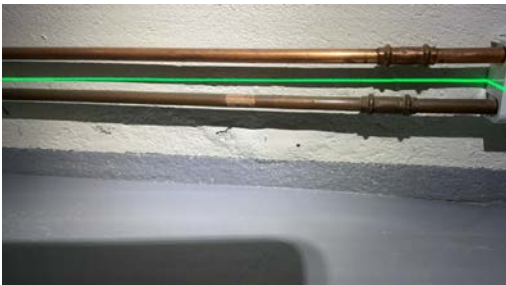
Avskalling og saltutslag på vegg.

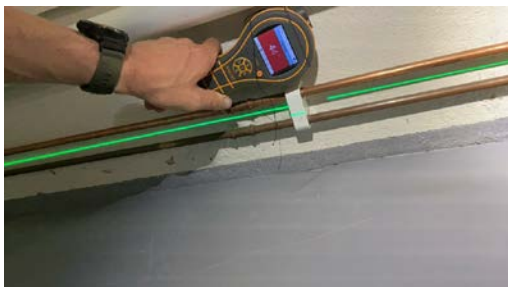
Enkle fuktsøk viste forhøyde verdier. Dette må sees i sammenheng med "rom under terreng" i rapporten.

Viser til øvrige punkter angående våtrommet i rapporten.

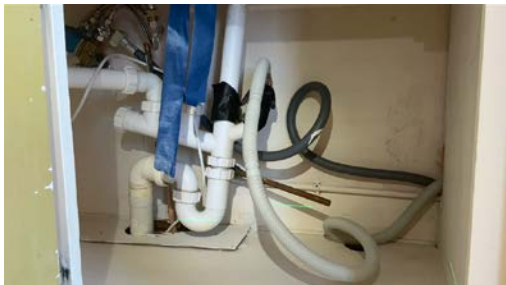
- I forbindelse med oppgradering av våtrom vil det være naturlig med utskiftning av rør.
- Eldre avløpsrør har blant annet større sannsynlighet for lekkasjer, noe som kan føre til omfattende og kostbare vannskader i boliger.

Ufagmessig/provisorisk utførelse i kjøkkenbenk.

Jeg anbefaler kontroll av røropplegg utført av fagperson. Konsekvensen av påviste avvik er for eksempel redusert brukstid og fuktskader.

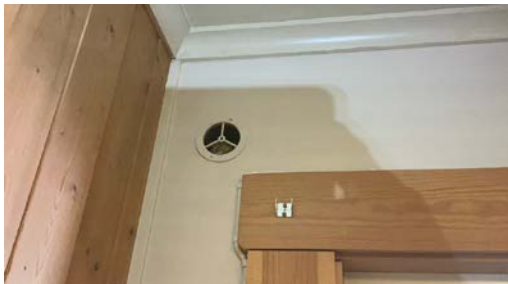
Ødelagt veggventil.

For å lukke avviket må det gjøres tiltak. Ventilering bør utbedres.

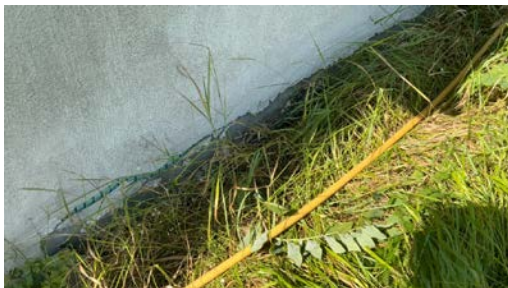
- Mer enn halvparten av forventet levetid på drenering er overskredet. Deler av drenering er utbedret/skiftet. Fuktsikringen under terreng er nedgravd og ikke tilgjengelig for inspeksjon, tilstandsgrad er satt ut fra synlige forhold og opplysninger om alder. Flere vegger er kledd inn i kjeller eller underetasje, dette begrenser inspeksjonen av innvendige forhold. Forhøyde fuktverdier mot grunnen registrert, se også "rom under terreng" i rapporten. Det gjøres oppmerksom på at selv om utbedring eller etablering av fuktsikring ikke nødvendigvis gjør at fuktproblematikk forsvinner, siden det må påregnes kapillærsug fra grunnen. Manglende avslutningslist på grunnmursplast over terreng, dette må monteres for å unngå vanninntrenging på innsiden av plasten. Deler av bygningsdelen er skjult, har en alder som øker sannsynligheten for skjulte feil og har brukt opp mye av sin forventede brukstid. Regnvann og smeltevann må ikke renne inn mot bygningen.

Manglende avslutningslist på utvendig grunnmursplast.

- Det bør gjøres lokale tiltak.

Resterende drenering bør utbedres. Jeg anbefaler ytterligere undersøkelser. Årsakene til avviket er ikke avdekket ettersom det går utover undersøkelsesnivået i rapporten, konsekvensen er at det må gjøres ytterligere undersøkelser. Konsekvensen av påviste avvik kan eksempelvis være fuktskader eller redusert brukstid.

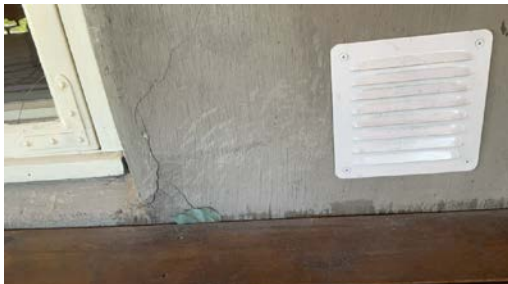
- Grunnmuren har sprekkdannelser. Fundamentering er nedgravd og ikke tilgjengelig for inspeksjon. Riss og sprekker registrert på grunnmur. Riss og sprekker av en slik karakter er normalt på bygninger fra denne perioden. Riss og sprekker i betonggulv. Deler av bygningsdelen er skjult, har en alder som øker sannsynligheten for skjulte feil og har brukt opp mye av sin forventede brukstid. Bygningsdelen må sees i sammenheng med "rom under terreng" i rapporten.

Mindre sprekkdannelser i grunnmur.

Anbefaler å følge med videre utvikling. For å lukke avviket må det gjøres tiltak. Setninger og bevegelser i grunn kan føre til skjevheter og redusert brukstid.

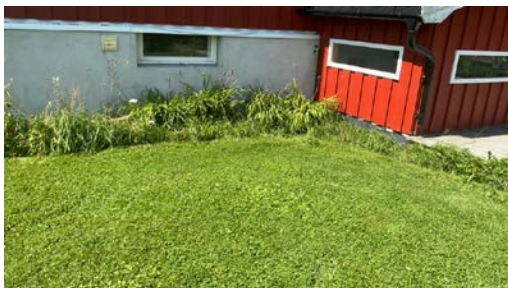
Delvis fall på terreng mot grunnmur. Forholdet gis tilstandsgrad 3 i henhold til NS 3600.

For å lukke avviket må det gjøres tiltak. Kostnadsestimat er vurdert ut fra lokal utbedring på fall mot grunnmur. Det bør etableres tilstrekkelig fall eller ledegrøft vekk fra bygningen. Terrengforholdet fører til mer fuktbelastning mot bygget og øker sannsynligheten for fuktskader.

**Kostnadsestimat: 50 000 - 100 000**
