# Tilstandsrapport

Enebolig

Nedre Steinvikveg 23, 7725 STEINKJER

Rapportdato: 25.11.2025

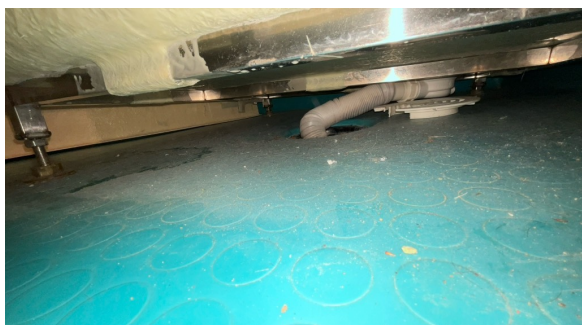
- Det er påvist mangelfull/feil utførelse rundt rørgjennomføringer e.l. som gir fare for fukt i konstruksjonen i våtsone.
- Sluk har begrenset mulighet for inspeksjon og rengjøring.

Det er ikke brukt membran/mansjetter ved rørgjennomføringer i gulv. Dette øker risikoen for at fukt kommer inn i konstruksjonen og kan resultere i påfølgende fuktskader.

Det bør utføres korrekt tetting av rørgjennomføring i gulv.

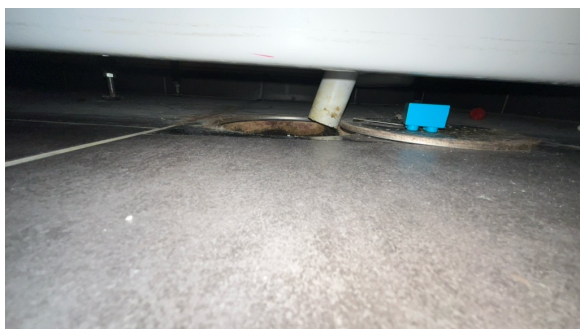
- Det er påvist mangelfull/feil utførelse rundt rørgjennomføringer e.l. som gir fare for fukt i konstruksjonen i våtsone.
- Sluk har begrenset mulighet for inspeksjon og rengjøring.

Det er ikke brukt membran/mansjetter ved rørgjennomføringer i vegg. Dette øker risikoen for at fukt kommer inn i konstruksjonen og kan resultere i påfølgende fuktskader.

Utette rørgjennomføringer må tettes.
