Tilstandsrapport

Boligbygg med flere boenheter

Lundhaugvegen 27 , 5221 NESTTUN

Befaringsdato: 20.04.2026

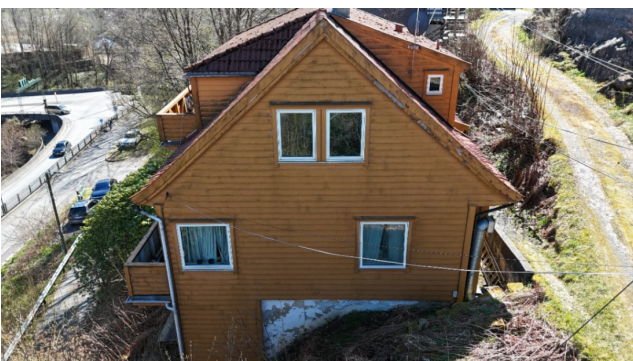
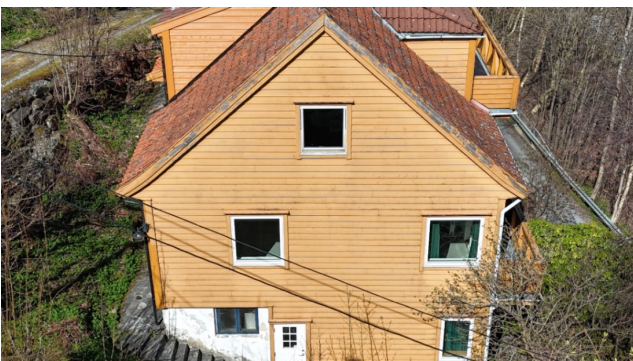
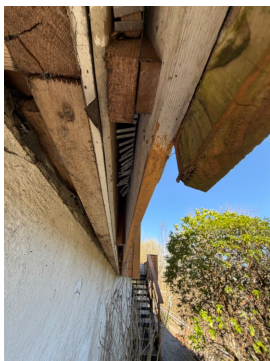
TG 2 Veggkonstruksjon

Det er stedvis skader på eller manglende musebånd i underkant.

Det må påberegnes spyling og maling av fasade. Utskiftning av enkelt bord som vindskier må påberegnes.

Det bør monteres musebørste der musebånd er skadet eller mangler.

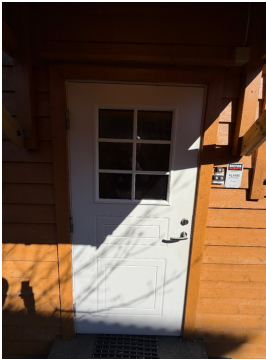
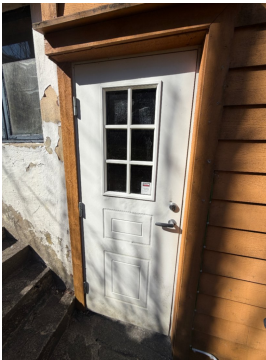
TG 2 Dører

- Karmene i dører er værslitte utvendig og det er sprekker i trevirket.

Noe "svelling" i overflater i dør til kjeller

- Det må foretas lokal utbedring.

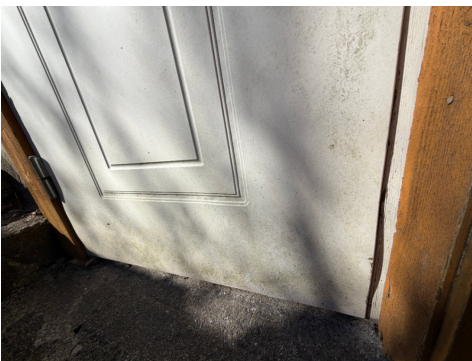
Noe "svelling" i overflater i dør til kjeller

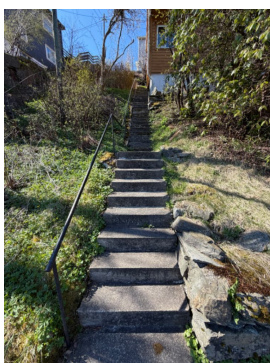
TG 2 Utvendige trapper

- Betongtrapp har mindre sprekker/skader

Det må påberegnes tiltak på betongtrapp

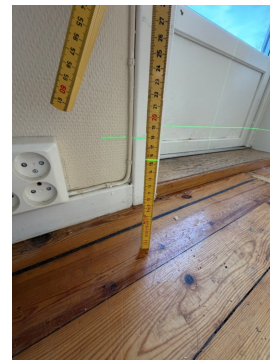
TG 2 Etasjeskille - 1 etasje

- Det er målt høydeforskjell på mellom 15-30 mm gjennom hele rommet. Tilstandsgrad 2 gis med bakgrunn i standardens krav til godkjente måleavvik.

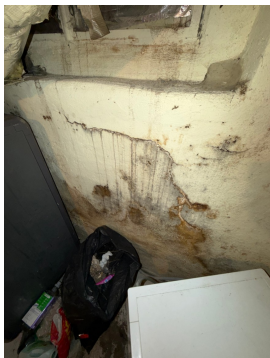
TG 2 Rom Under Terreng

- Det er påvist indikasjoner på noe fuktgjennomtrenging inn i kjellermur.

- Det påviste fuktnivå gir grunn til å overvåke konstruksjonen jevnlig for å se utvikling over tid, og eventuelt foreta tiltak for å unngå fuktskader.

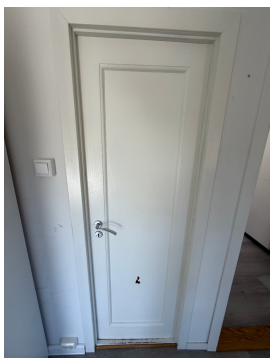
! TG 2 Innvendige dører

- Det er påvist avvik som tilsier at det bør foretas tiltak på enkelte dører.

- Enkelte dører må justeres.
- Det bør foretas tiltak på enkelte dører.

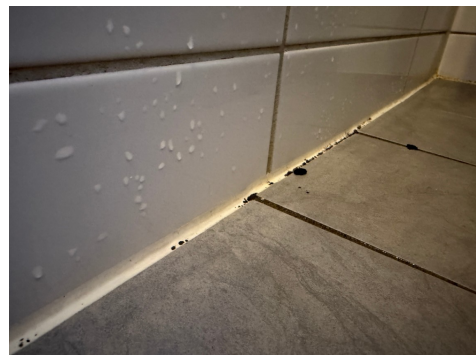
TG 2 Overflater Gulv

- Det er avvik:
- Svertesopp er registrert

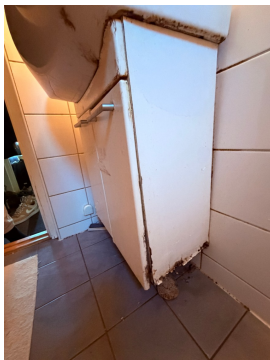
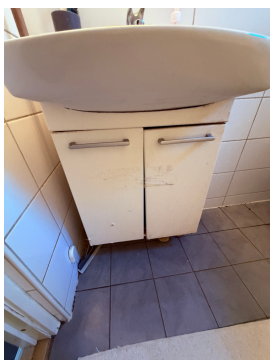
TG 3 Sanitærutstyr og innredning

- Det er ikke påvist tilfredsstillende løsning for å synliggjøre lekkasje fra innebygget sistene.
- Innredning har store skader/er ødelagt.

Uten dreneringsløsning/lekkasjesikring kan lekkasje på den innebygde sistene pågå over lang tid uten å bli oppdaget.

Kostnadsestimat: Under 20 000

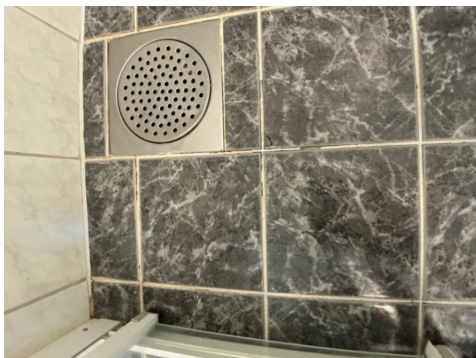
TG 2 Overflater Gulv

- Det er påvist at flisfuger har riss/sprekker.
- Det er påvist at høydeforskjell fra topp slukrist til gulv/synlig topp membran ved dørterskel er mindre enn 25 mm.
- Det er avvik:

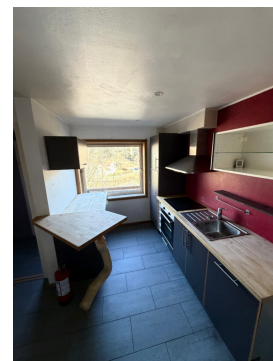
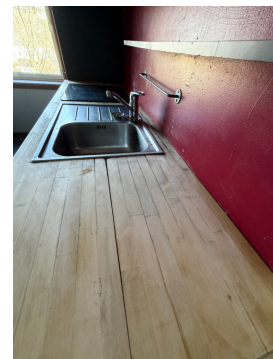
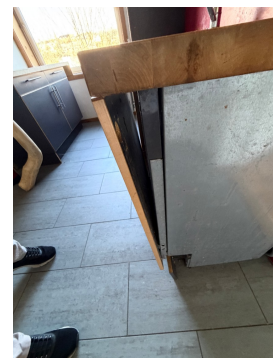
! TG 2 Overflater og innredning

Det mangler dekkside på ende av oppvaskmaskin. Benkeplaten har store skader.

Det må påberegnes tiltak med montering av dekkside og justering av oppvaskmaskin.

Benkeplaten må påberegnes at må byttes.

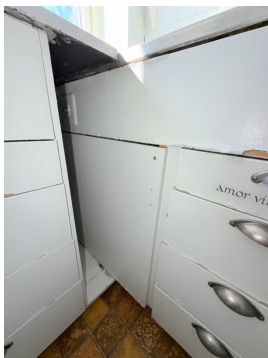
Bereder i hjørneskap på loft er ikke tilgjengelig.

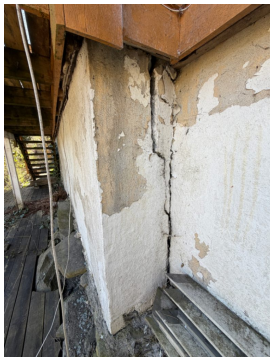
Det er en større sprekke i grunnmur under inngang til leilighet i kjeller. Selger opplyser om at den er observert over tid og ikke har utviklet seg. Det er flere riss i overflate, det er enkelte steder i bunn av grunnmur som bør støps i.

Område bør undersøkes av fagkyndig

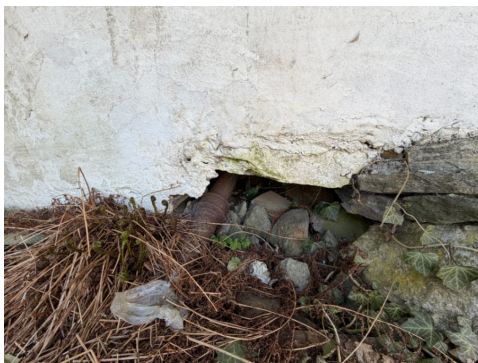
Områder som bør støpes i

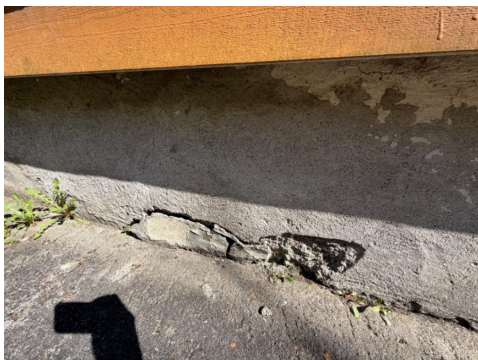
Områder som bør støpes i

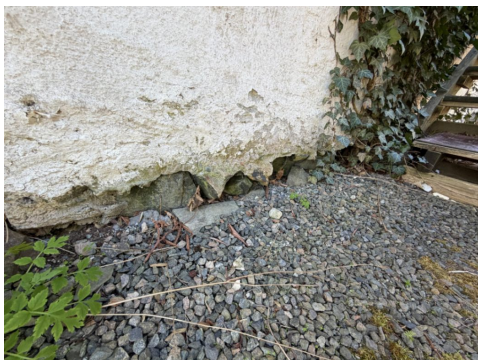
Områder som bør støpes i
