# Tilstandsrapport

📍 Jongsstubben 11, 1337 SANDVIKA

# gnr. 49, bnr. 138, snr. 18

Rapportdato: 16.04.2025

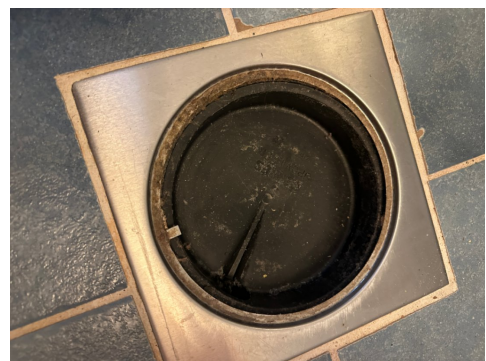
Hjelpesluk

## Vurdering av avvik:

Det anbefales bruk av dusjkabinett,  
for å hindre fuktinntregning i eldre konstruksjoner.

Vanninntregning i konstruksjoner  
vil kunne påføre større skader.

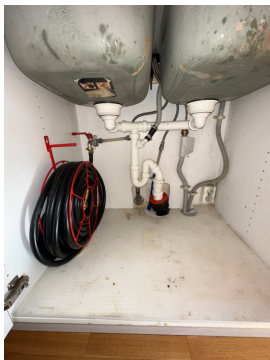
Røropplegg i kjøkkenbenk

- Det er avvik:

Montering av tettemuffer på vannrør, i kjøkkenbenk bør påberegnes. Utette varerør kan forårsake vannskader, på tilstøtende konstruksjoner.

Det anbefales i tillegg å montere Waterguard/vannstopper på vanninstallasjoner i rom uten sluk.

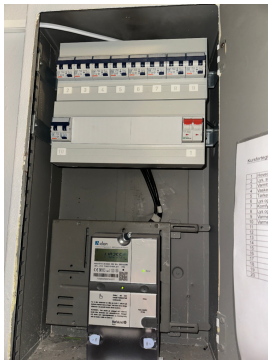
**TG2 settes i følge forskrift på anlegg, uten fremlagt samsvarserklæring på hele anlegget.**

Sikringsskap med automatsikringer.
