# Tilstandsrapport

Enebolig

Krøsshaugen 3, 2943 ROGNE

Befaringsdato: 01.04.2025

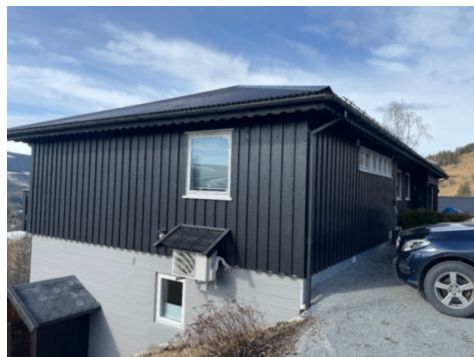
Tak over nedgang til krypkjeller.

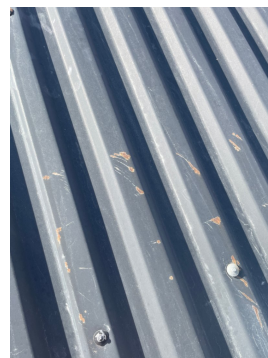
Sår i overflatebehandling.

- Overvåk tilstanden jevnlig. For å få tilstandsgrad 0 eller 1 må tekingen skiftes ut, men tidspunktet for når dette er nødvendig er vanskelig å si noe om.
- Tidspunkt for utskiftning av takteking nærmer seg.
- Tidspunkt for utskiftning av undertak nærmer seg.

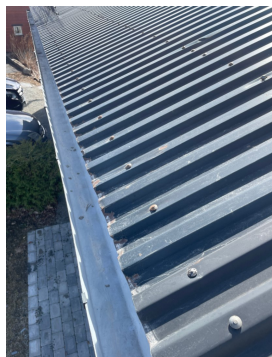
- Mer enn halvparten av forventet brukstid er passert på taktekingen.
- Mer enn halvparten av forventet brukstid er passert på undertak.
- Det er påvist andre avvik:
- Det er påvist bulker i enkelte metallplater på takteking.

Sår i overflatebehandling/stedvis mindre bulker.

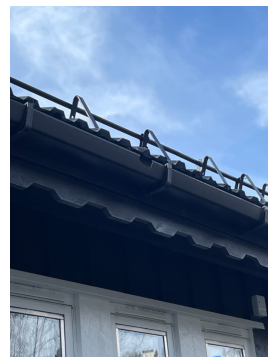
Liten skade i plastrenne

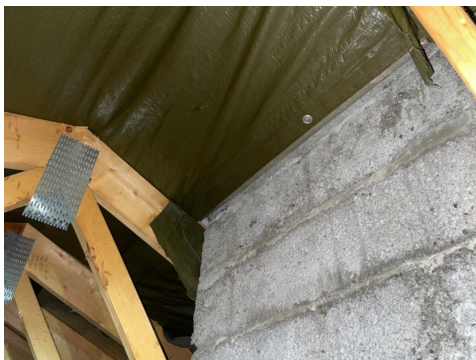
Undertak av presenning på tilbygget garasje.

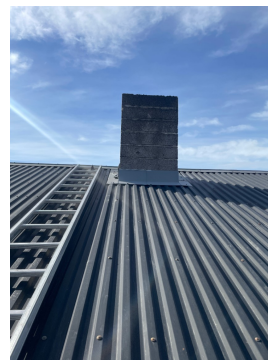
Mangler godkjent fastmontert stige/stigetrinn.

Kostnadsestimat for utbedring/ montering av snøfangere der dette mangler og montering av takrenner/nedløp på takoverbygg/krypkjeller. Det må påregnes å montere fast takstige til pipe.

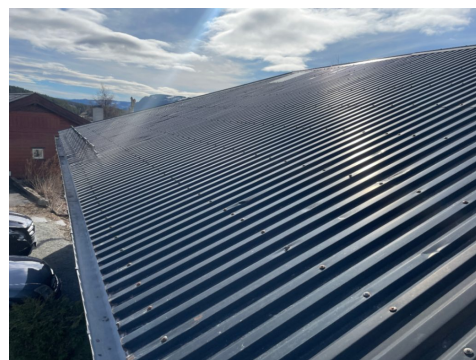
- Det mangler snøfangere på hele eller deler av taket, noe som var krav på byggemeldingstidspunktet.
- Mer enn halvparten av forventet brukstid er passert på renner/nedløp/beslag.
- Det er påvist andre avvik:

Det mangler stedvis snøfangere ved gangsoner. Det er registrert noen mindre skader i takrenner og ett løst nedløpsrør.

Mangler snøfangere i gangsoner

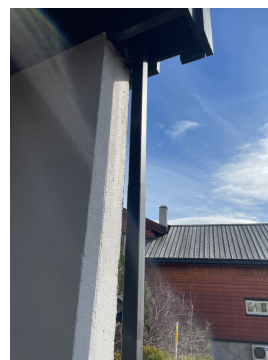
Løst nedløp

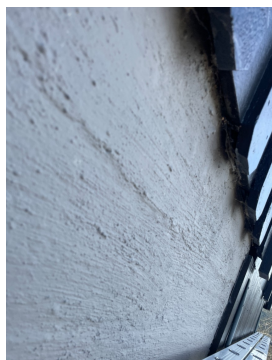
Luftet kledning var ikke vanlig ved oppføringstidspunktet. Normalt fungerer det med ikke luftet kledning i tørt fjellklima. Skulle ytterveggene kles på nytt vil det være hensiktsmessig å etablere lufting. Det er behov for overflatebehandling av kledningsbord i enkelte områder.

Manglende lufting.

- Lokal utbedring/utskiftning bør utføres.

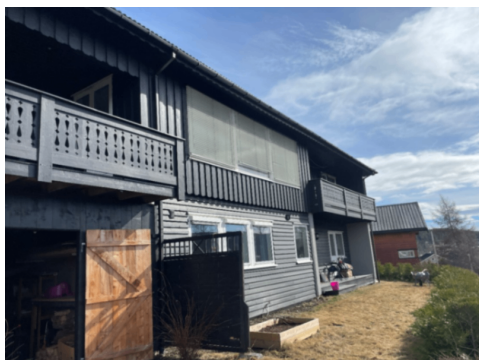
Stedvis værslitt overflate på ytterkledning.

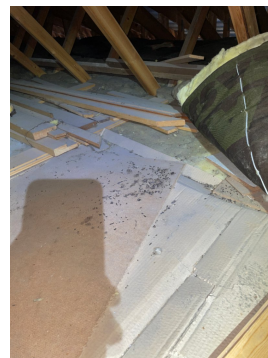
- Det er påvist andre avvik:
- Det er registrert symptom på aktivitet fra skadedyr

Bemerket synlige spor etter aktivitet fra mus/skadedyr.

Ekskrementer fra mus på loft

Det må påregnes nærmere undersøkelser og tiltak mot skadedyr.

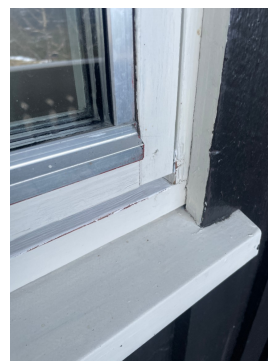
- Karmene i vinduer er slitte og det er sprekker i trevirket.
- Det er påvist andre avvik:

Vindu med værslitt/sprekker i treoverflate

- Andre tiltak:
- Det må foretas lokal utbedring.

Det må påregnes noe vedlikehold.

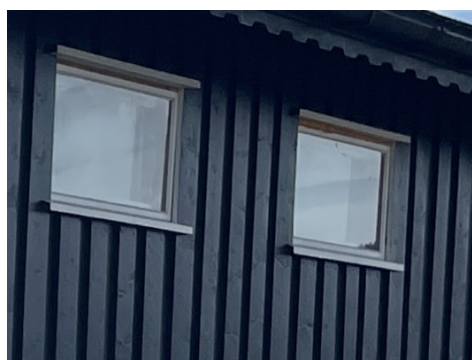
Synlig byggskum utvendig og innvendig.

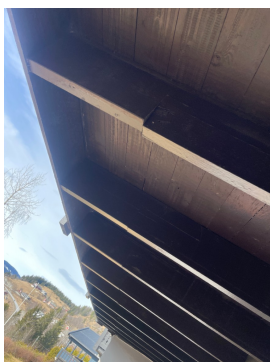
Det er registrert skjødte bjelker i lengderetning på balkong ved soverom. Skjøter har stedvis sprekker og vridninger i skjøt.

Skjøter i bjelker i lengderetning.

Løsning med skjøter i bjelkelag bør holdes under oppsikt og det kan ikke utelukkes tiltak.

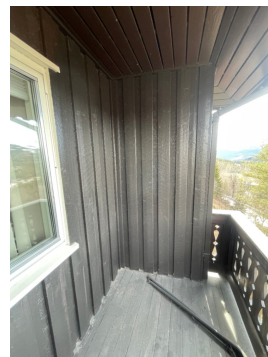
- Det er påvist andre avvik:
- Det er værslitt/oppsprukket trevirke/trepaneler.

Værslitte flater på golv og rekkverk.

- Andre tiltak:
- Lokal utbedring/utskiftning bør utføres.

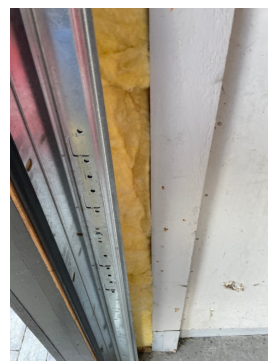
Manglende ferdigstilling som eier nå har utbedret.

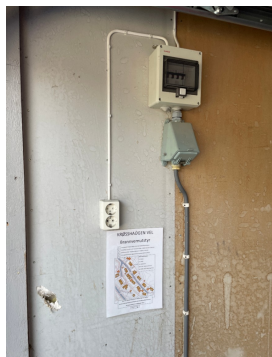
Gipsplater er ubehandlet og har stedvis synlige fuktmerker. Løsning med ubehandlet gips er ikke anbefalt i denne type rom grunnet rom med økt fukttillførsel og med tilhørende fuktopptak i kartong. Garasje har mangelfull ventilasjon i form av friskluftventil.

Synlig skade i gipsplate utbedret. Ellers synlige fuktmerker i kartong.

Det må gjøres tiltak med overflatebehandling av vegger og himling. Tiltak med ventilasjon anbefales.

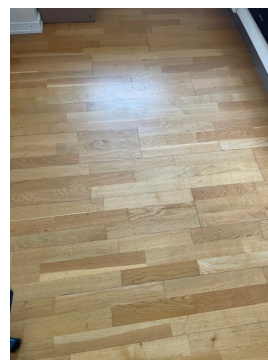
Sår og hakk i overflater på gulv

Overflater er vurdert til å fungere med registrerte forhold uten behov for umiddelbare tiltak.

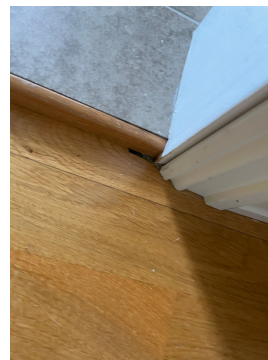
Stedvis synlige glipper mellom gulv og list

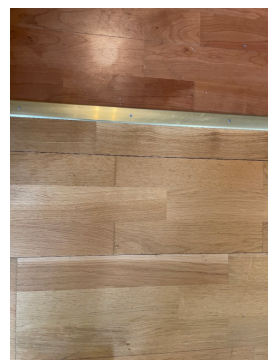
Mindre prekker i skjøter

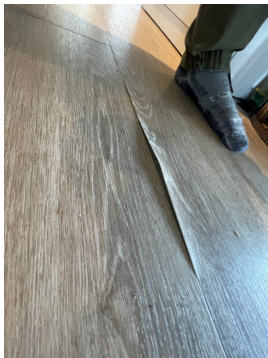
Løs vinylflis i gang utbedret av eier.

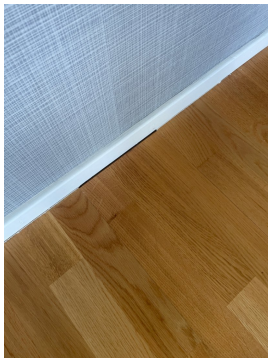
Parkett ligger ikke under list.

Det bør gjøres lokal utbedring med gulvbord.

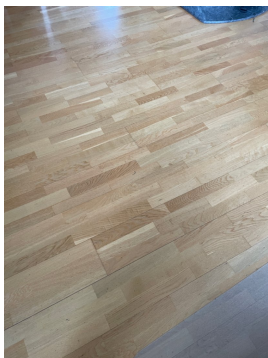
Synlige hakk/sår i overflater.

Overflater er ellers vurdert til å fungere med registrerte forhold uten behov for umiddelbare tiltak.

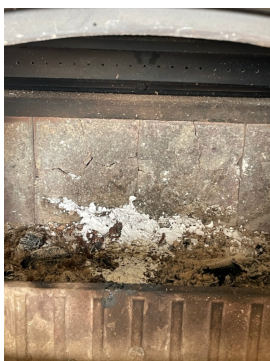
- Det er påvist sprekker i ildfast stein inne i ovnen.
- Mer enn halvparten av forventet brukstid er passert på pipe.

Skadet stein i ovn/leilighet

- Tidspunkt for piperehabilitering nærmer seg.
- Skadet stein i ovnen må skiftes ut for å lukke avviket.

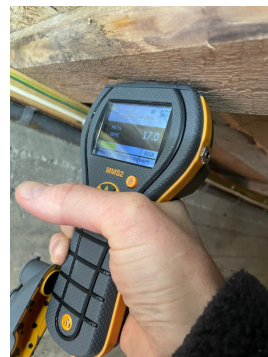
Bygningen har krypkjeller under trebjelkelag og stubbegulv. Krypkjeller er besiktiget. Det er gjort stikkprøver med fuktmåling i treverk i etasjeskille/stubbegulv. Det ble registrert fuktverdier i grenseland for ytterligere skadepotensiale (fukt i treverk målt til +/- 17 vektprosent) Se anbefalte tiltak.

Ved stikkprøver måles det 17 vektprosent fukt.

- Bedre ventilering må etableres.
- Fuktsperre på bakken bør etableres.
- Andre tiltak:

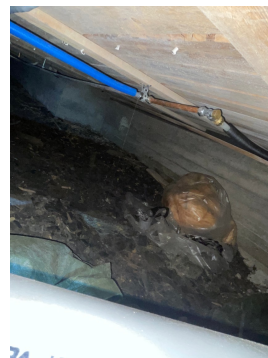
- Det er begrenset ventilering/luftgjennomstrømning i krypkjeller.
- Det er manglende fuktsperre på bakken.
- Det er registrert symptom på aktivitet fra skadedyr

Manglende fuktsperre mot grunn

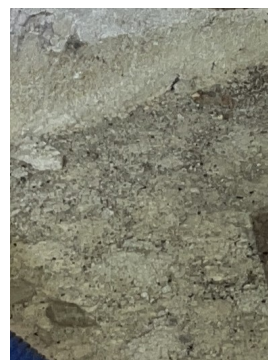
Ekskrementer fra mus i krypkjeller.

Det må påregnes nærmere undersøkelser og tiltak mot skadedyr.

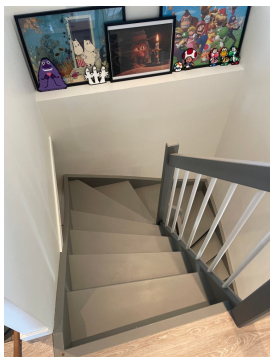
Manglende håndløper i trappeløp.

- Håndløper må monteres på vegg for å tilfredsstille krav på byggetidspunktet.

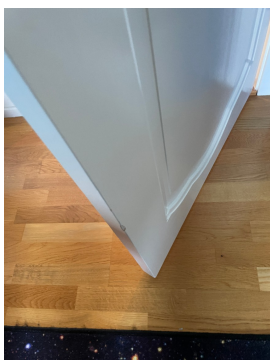
Synlig hakk i dørkarm

Lokal utbedring/vedlikehold.

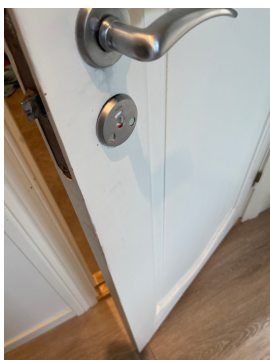
Synlig sår i overflatebehandling.

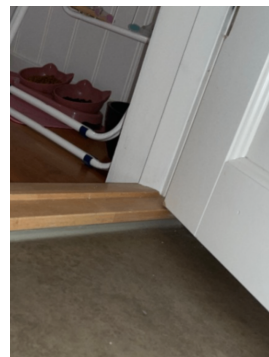
Eksempel på synlig skade i hjørne.

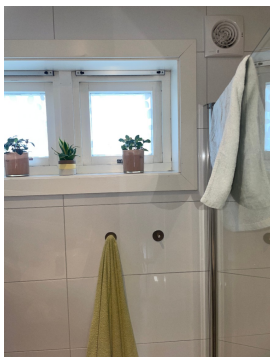
- Det er vindu/dør med ikke fuktbestandige materialer i våtsonen (ved vask, dusj, badekar, osv.), løsningen eller byggematerialet er uegnet

Vindu i våtsone til dusj.

- Uegnede materialer må fuktbeskyttes/utskiftes.

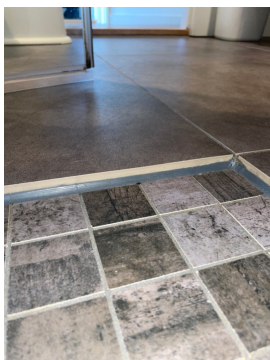
- Det er påvist avvik i krav til høydeforskjell/fall-løsning på våtrommet.

Nedsenk i dusj og synlig terskel m/fug i bakkant.

- Det må foretas utbedring av avviket.

Lokal utbedring med heving av tettesjikt ved dør anbefales.

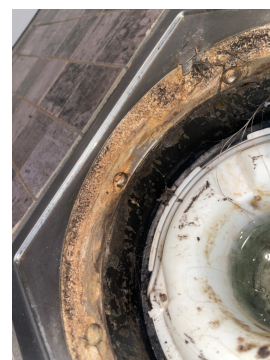
Sluk i dusj med synlig tettesjikt under klemring

Overvåk konstruksjonen jevnlig. For å få tilstandsgrad 0 eller 1 må løsningen med rørgjennomføringer og dokumentasjon på membran/tettesjikt fremlegges.

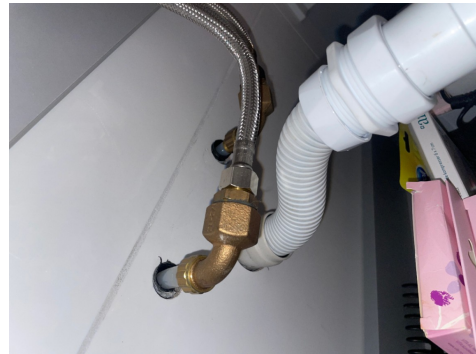
- Det er påvist andre avvik:
- Det er usikkert om rørgjennomføringene er riktig utført.

Rørgjennomføringer i våtsone mangler rør-mansjetter.

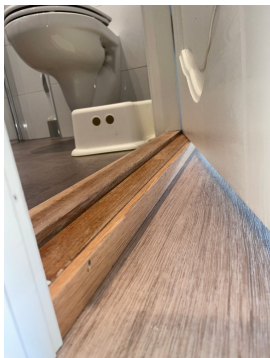
Det mangler tilluft til rommet.

- Det bør etableres tilfredsstillende tilluft til våtrom f.eks. luftespalte ved dør e.l.

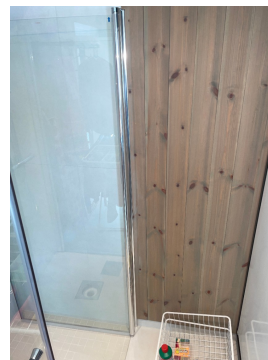
Trepanel i våtsone til dusj

- Uegnete materialer må fuktbeskyttes/utskiftes.

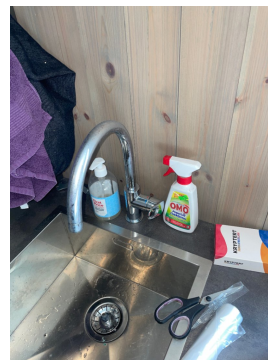
Trepanel i våtsone til servant

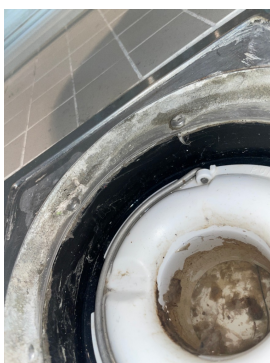
- Det er påvist andre avvik:
- Det er uegnede materialer i våtsoner

Tilstandsgrad 2 satt da det ikke er fremvist dokumentasjon på tettesjikt. Eier opplyser at trepanel i våtsoner er bygget uten bakenforliggende tettesjikt. Benyttet løsning avviker mot preakseptert løsning i byggeteknisk forskrift.

Sluk i dusj

- Uegnede materialer må fuktbeskyttes/utskiftes.

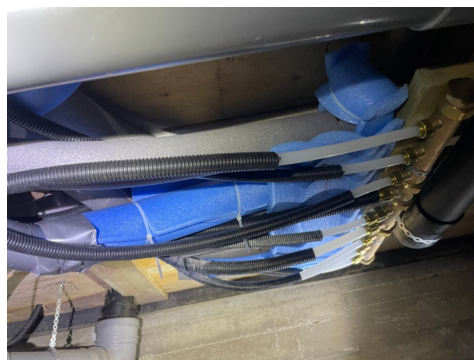
Samlestokk for vann ligger rett under vaskerommet

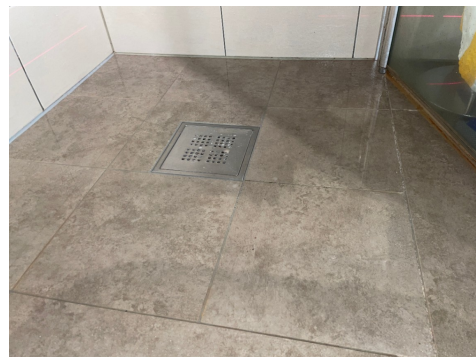
Ved vanntest blir vann liggende igjen

- Vær oppmerksom ved bruk. For å få tilstandsgrad 0 eller 1 må gulvet bygges om, for å få riktig fall til sluk. Det vil imidlertid sjelden være økonomisk rasjonelt som et enkeltstående tiltak. Ved en eventuell renovering, påse at våtrommet bygges med riktig fall til sluk.

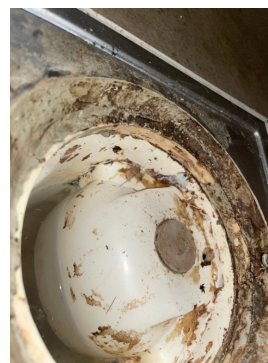
Sluk i dusj.

- Overvåk tilstanden jevnlig. For å få tilstandsgrad 0 eller 1 må tettesjiktet skiftes ut, men tidspunktet for når dette er nødvendig er vanskelig å si noe om.
- Installering av tett dusjkabinett anbefales.

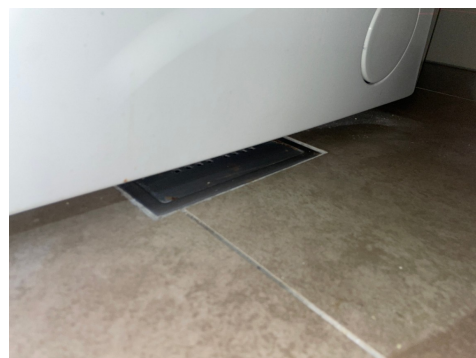
Sluk under vaskemaskin

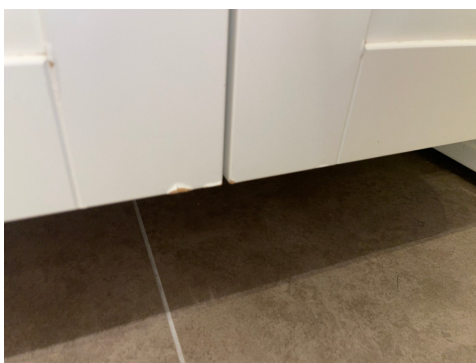
- Det er påvist andre avvik:
- Det er påvist fuktskjolder/svelling i skapinnredning.

Eksempel på svelling i fronter

- Skadede deler av innredning/utstyr må skiftes ut/utbedres.

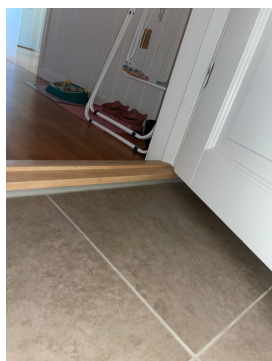
Tett dør til rommet

- Det bør etableres tilfredsstillende tilluft til våtrom f.eks. luftespalte ved dør e.l.

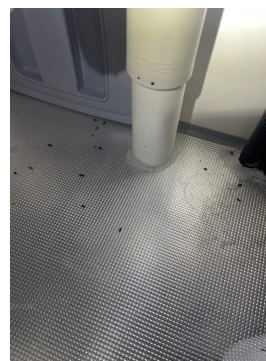
Synlige spor etter aktivitet fra mus og det må påregnes tiltak mot skadedyr.

Ekskrementer fra mus i skap

Lokal utbedring/justering.

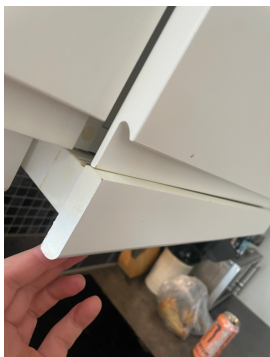
Front henger på kjøkkenvifte

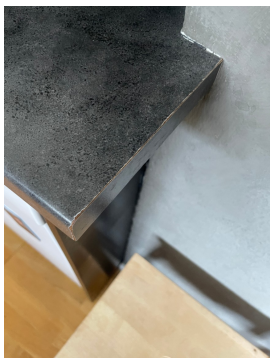
Mindre sår i laminat på enden av benkeplate

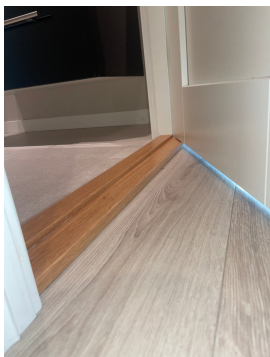
Tett terskelmot dørblad

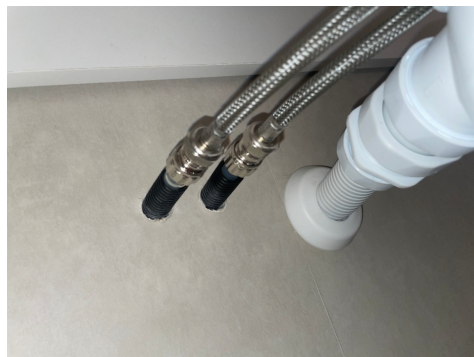
Eksempel på manglende tettemuffer på varerør

- Det må monteres tettemuffer i enden av varerørene.
- Rørkurser på rør-i-rør system bør merkes.

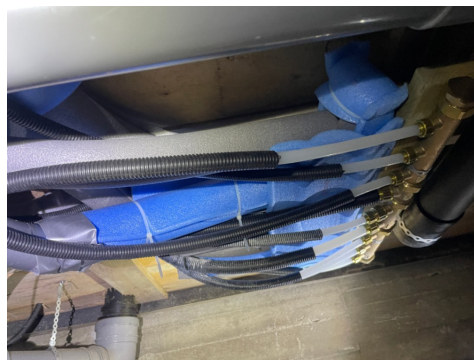
Rørkurser er ikke merket

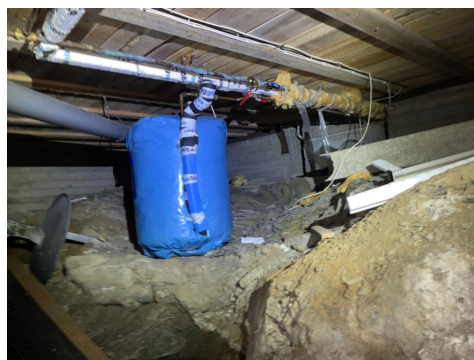
Synlige kobberør med irret overflate

Irrede vannrør bør kontrolleres. Det er vurdert til å ikke være behov for umiddelbare utbedringstiltak, men ut ifra alder kan skader plutselig oppstå på eldre anlegg.

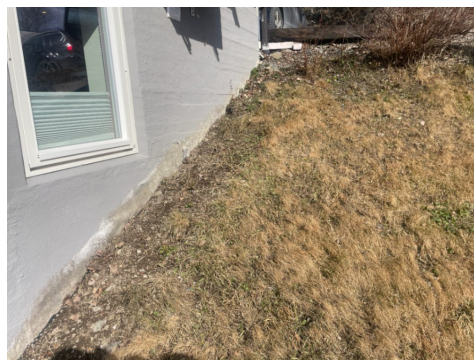
Stedvis noe synlig knotteplast på kortvegg mot sør.

- Tiltak for redrenering rundt boligen kan ikke utelukkes.
- Overvåk tilstanden jevnlig. For å få tilstandsgrad 0 eller 1 må dreneringen skiftes ut, men tidspunktet for når dette er nødvendig er vanskelig å si noe om. Bruken av underetg/kjeller vil og være avgjørende.
- Det bør foretas terrengjusteringer.

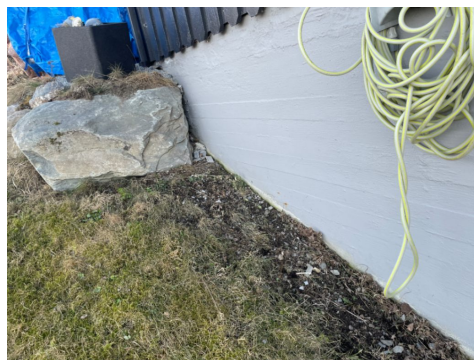
Ikke synlig knotteplast på kortvegg mot nord.
