Tilstandsrapport

Boligbygg med flere boenheter

Slepphaugen 3, 7340 OPPDAL

Befaringsdato: 21.01.2025

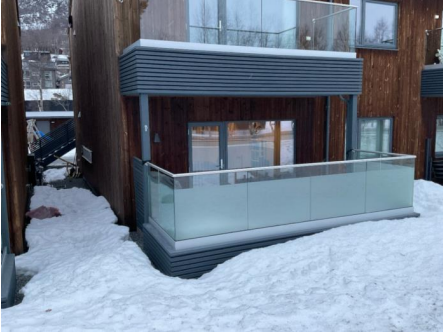
TG 1 Vinduer

Bygningen har malte trevinduer med 3-lags glass. Det er etablert metallbeslag utvendig på vinduene. Vinduene fremstår med normal funksjon.

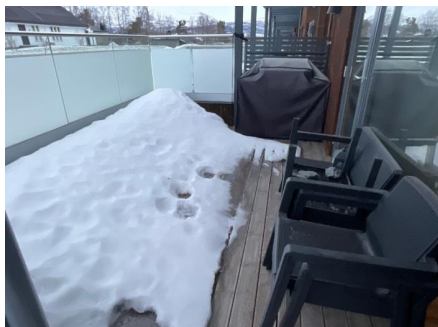
TG 1 Balkonger, terrasser og rom under balkonger

Det er etablert en terrasse mot sør med tilkomst fra stue samt fra terreng. Terrassen har tregulv samt rekkverk i glass og metall. Terrassegulvet var i hovedsak snødekt og er ikke forsvarlig kontrollert. TG 1 er satt med grunnlag i alder. Det anbefales en kontroll etter snøtøying.

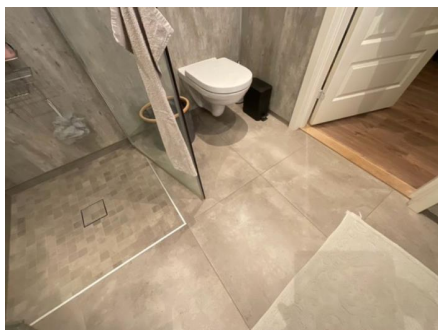
TG 1 Overflater Gulv

Gulvet er flislagt og har elektriske varmekabler. Det ble målt ca 32mm høydeforskjell fra gulv ved dør og frem til topp slukrist. Ca 12mm fall fra gulv ved

dør og frem til nedsenket dusjsone. Lokalt fall mot sluk i dusjsone.

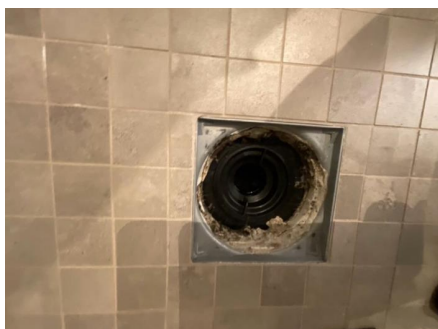
TG 1 Sluk, membran og tettesjikt

Det er plastsluk og smøremembran med dokumentert utførelse. Membran er ikke kontrollerbar på denne type sluk.

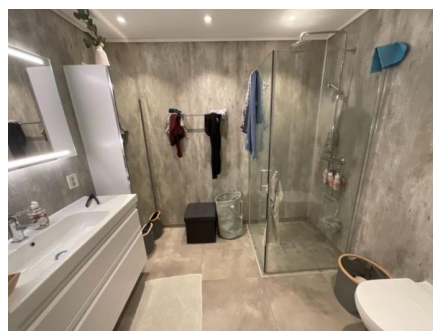
TG 1 Sanitærutstyr og innredning

Rommet har innredning med nedfelt servant, veggmontert toalett og dusjvegger/hjørne. Utstyr og innredning fremstår i god stand. Det bemerkes tegn til krakelering i porselenet i vask.

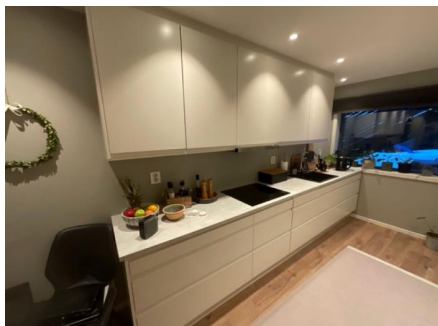
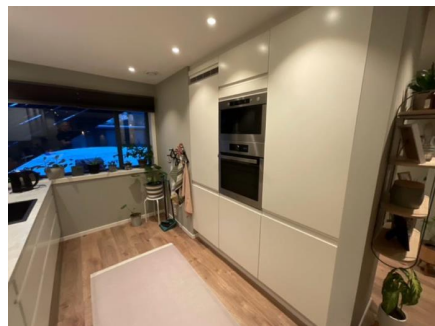
Overflater og innredning

Kjøkkenet har innredning med glatte fronter. Benkeplaten er av laminat. Det er integrert kjøl/fryseskap, oppvaskmaskin, induksjonstopp, micro, stekeovn, vannstoppssystem og komfyrvakt. Innredningen fremstår med normal funksjon.

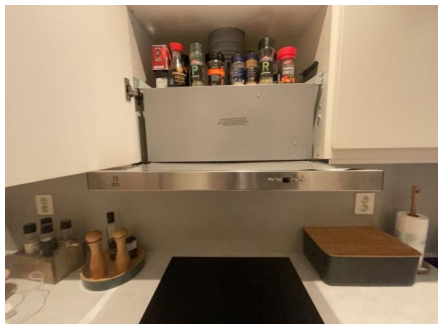
Avtrekk

Det er kjøkkenventilator med avtrekk ut. Ventilatoren fremstår med normal funksjon. Det bemerkes noe slarke i oppfestingen av frontdeksel på ene side.

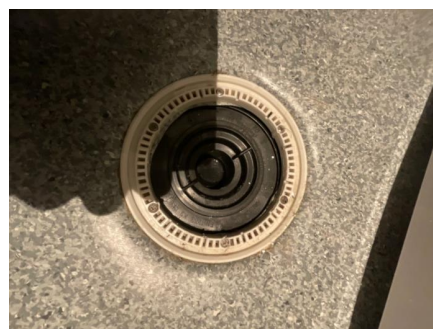
TG 1 Overflater og konstruksjon

Boden har vinylbelegg på gulv og malte plater på vegger. Av utstyr er det opplegg for vaskemaskin. Varmtvannstank, ventilasjonsagregat, sikringskap og rørskap er også etablert i rommet. Sluket er et plastsluk og rommet har balansert ventilasjon med tilluftspalte ved dørterskel. Det ble målt ca 35mm fall mot sluk fra gulv ved dør. Sluket ble kontrollert og funnet i orden. Avtrekk har normal funksjon. Det ble ikke registrert tegn til fukt eller skader i rommet.

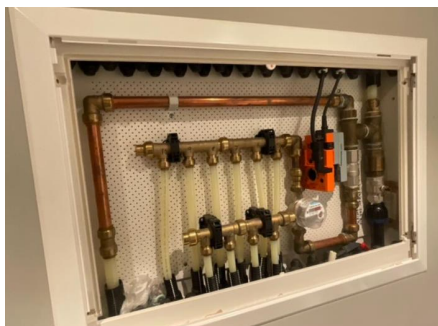
TG 1 Vannledninger

Innvendige vannledninger er av plast (rør i rør). Det er besiktiget i rørskap som er etablert i bod. Stoppekran og vannmåler er montert i rørskap. Det er etablert vannstoppsystem i kjøkkenbenk. Vannledninger med tilknyttet utstyr fremstår med normal funksjon.

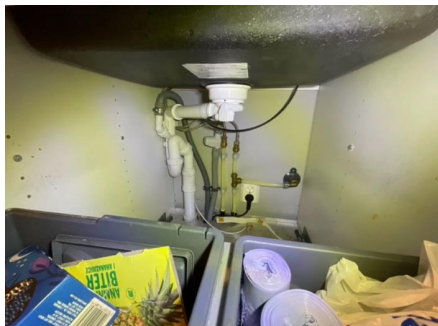
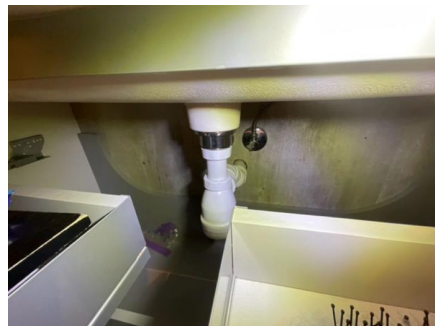
TG 1 Avløpsrør

Det er avløpsrør av plast. Avløp fremstår med normal funksjon.
