Elghøgda 15 2460 OSEN

Tilstandsrapport Eierskifte

Boligtype: Fritidsbolig

Byggeår: 2022

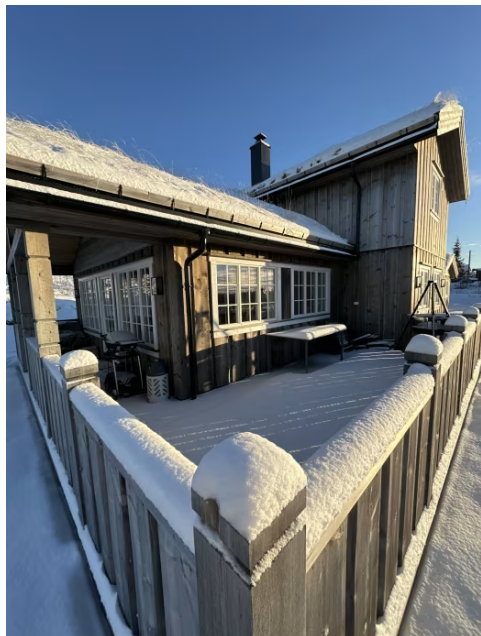
Terrasse er snødekt og ikke kontrollert.

Viser terrasse med adkomst fra stue og terreng.

Det bør foretas nærmere undersøkelser av terrasser når den er snøfri.

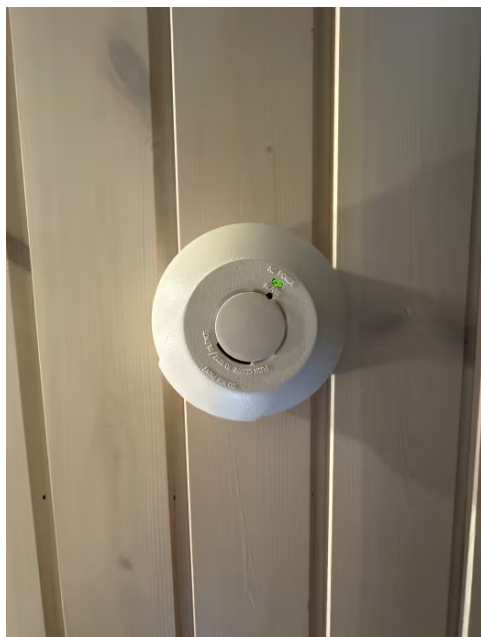
6.14 Lovlighet

Viser brannvarsling.

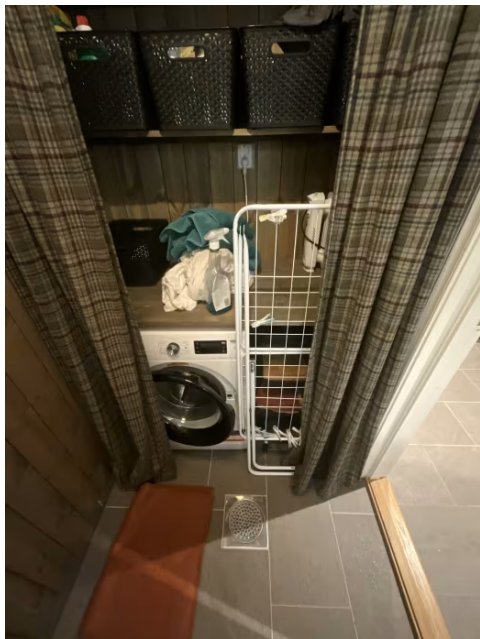
Viser sluk og opplegg for vaskemaskin.

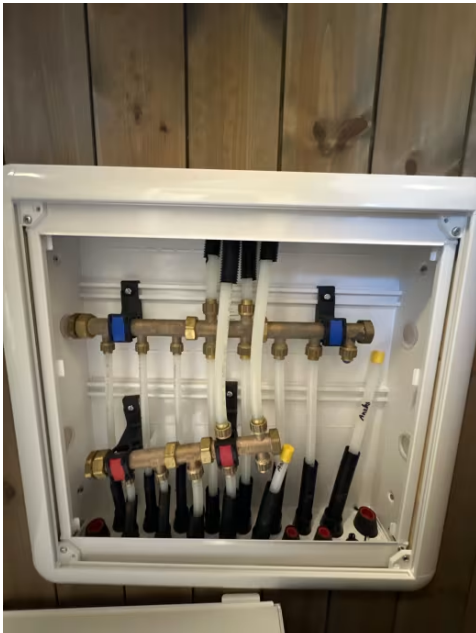
6.18 Vannledninger

Vannrør med rør i rør system fra fordelerskap plassert i bod og frem til sanitærinstallasjoner på badetrom, toalettrom og kjøkken. Nederste fordeler er løs. Må festes tilstrekkelig.

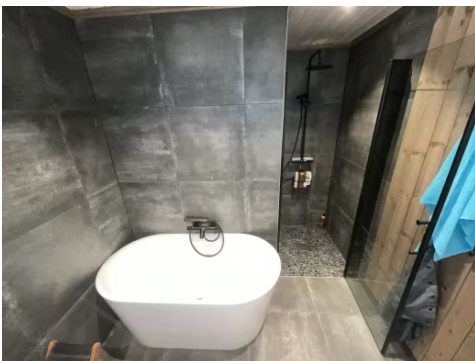
Viser badekar og dusjsone.

Målt høydeforskjell fra topp flis ved dør til topp sluk i dusjsonen på ca 29 mm. Gulv utenfor dusjsonen med fall under 1:100. Våtrommet virker med dette avviket. Ingen synlig oppbrett av membran ved døråpning.

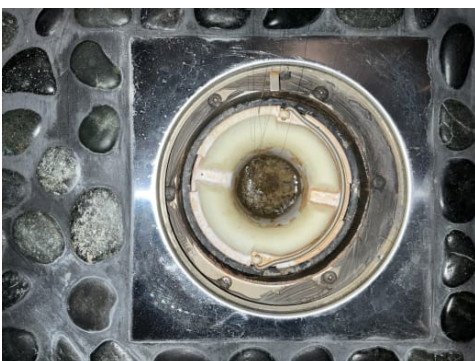
Viser sluk i dusjsonen.

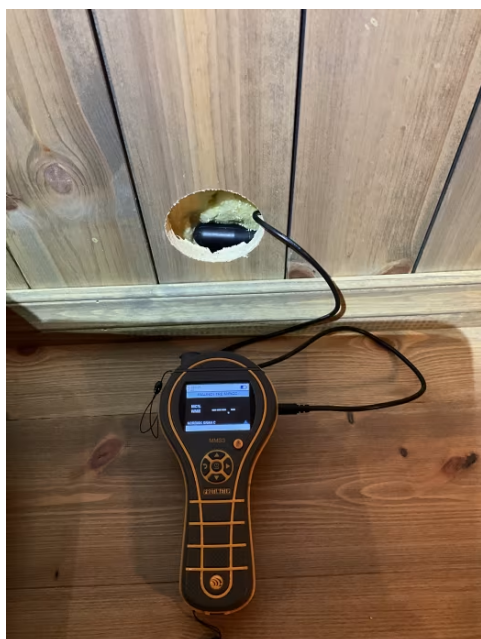
Det er foretatt hulltaking med 73 mm hullbor fra tilstøtende rom (soverom). Undersøkelsen viser ingen tegn til skader eller fukt i konstruksjonen.

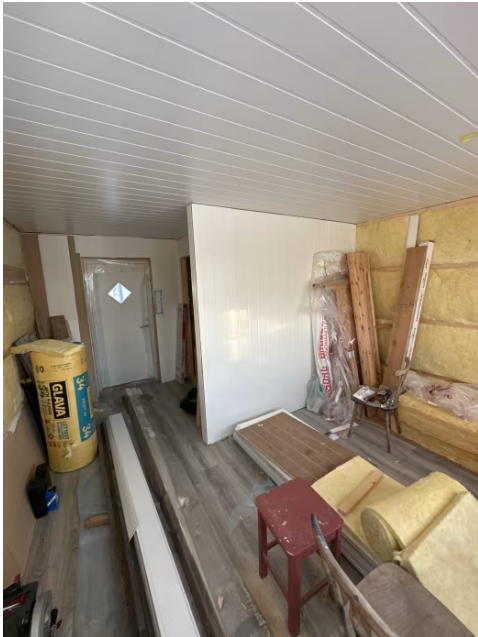
Viser gjenstående arbeid i anneks.
