Elghøgda 15 2460 OSEN

Tilstandsrapport Eierskifte

Boligtype: Fritidsbolig

Byggeår: 2022

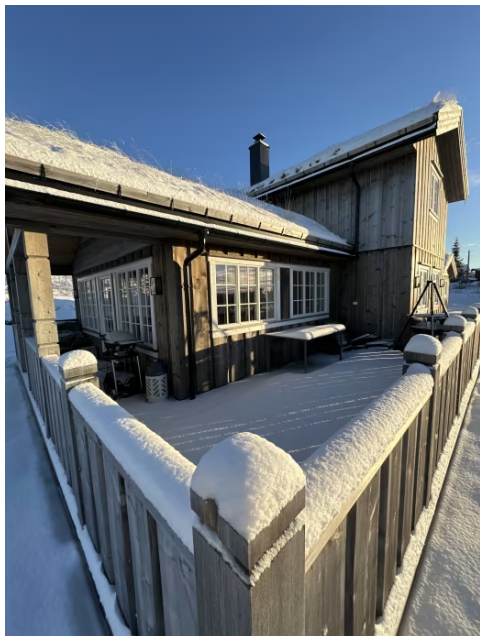
Terrasse er snødekt og ikke kontrollert.

Viser terrasse med adkomst fra stue og terreng.

Det bør foretas nærmere undersøkelser av terrasser når den er snøfri.

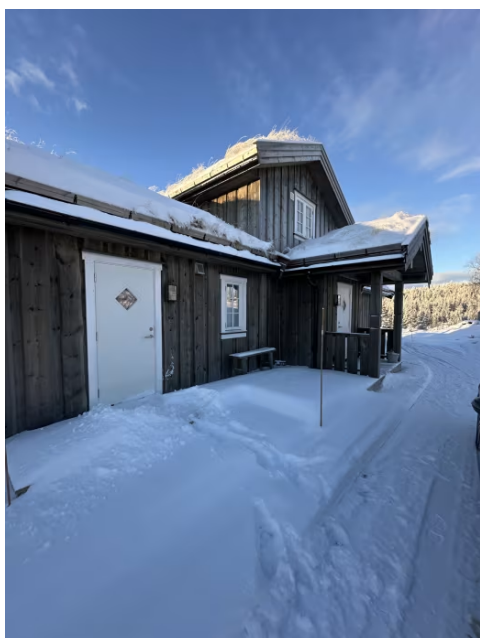
Viser terrasse og overbygget inngangsparti.

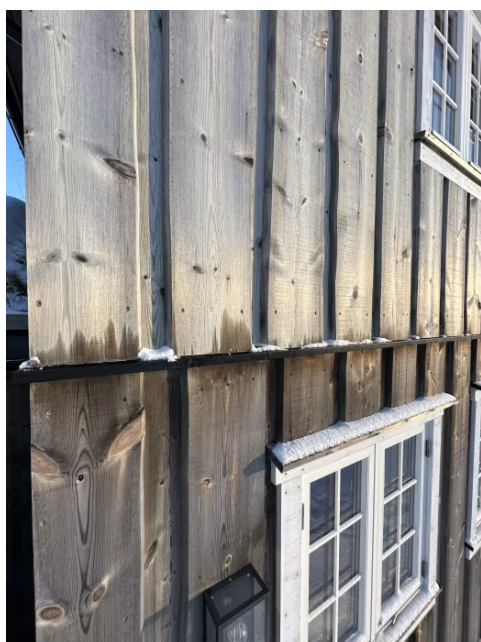
Yttervegger av trekonstruksjoner, bindingsverk og utvendig kledd med stående villmarkspanel.

Større avstand mellom kledning og beslag anbefales etablert for å unngå fuktopptrekk.

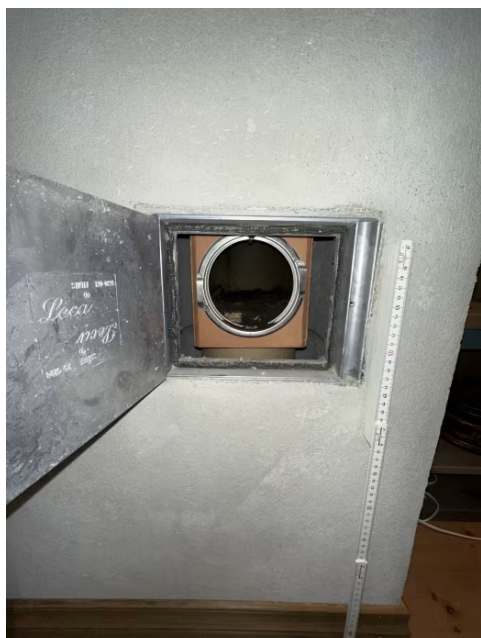
Viser sotluke.

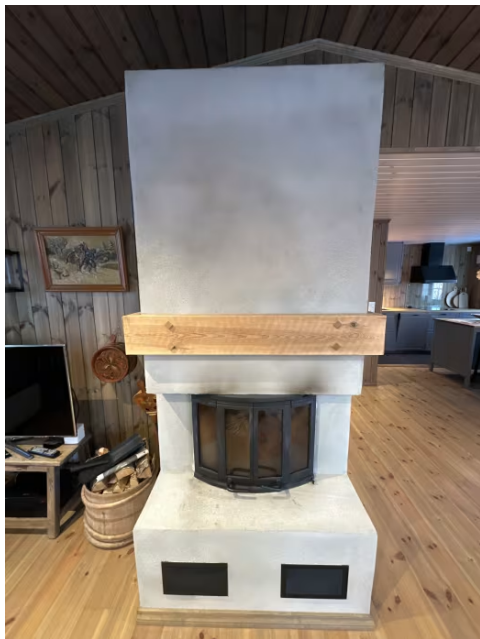
Ubrennbar plate på gulv har for lite utstikk foran ovnen. Avstandskravet er 30cm foran ilegget på ovn.

Viser ildsted i stue 1.etasje

Det bør monteres ildfast plate under ildsted. Denne skal være minimum 30 cm utenfor ilegget (døren) til ovnen.

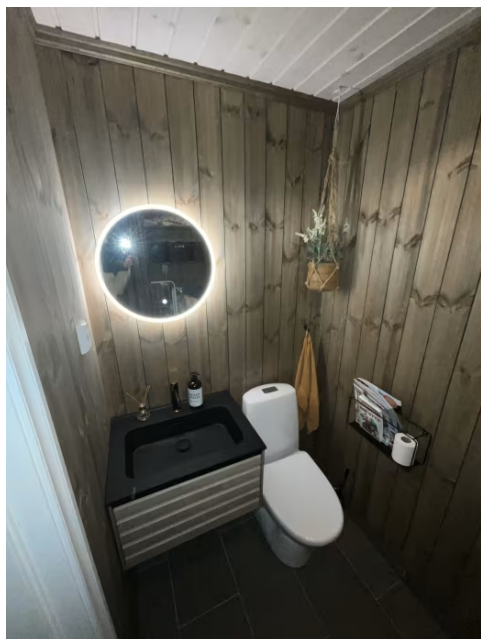
Rommet har kun naturlig avtrekk. Dette vil ikke fungere optimalt når det er liten temperaturforskjell inne og ute og når det er vindstilt. Toalettrom mangler spalte/ventil ved dør.

Viser innredning og gulvstående toalett.

Mekanisk avtrekk med tilluft ved spalte under dørblad anbefales etabler.

Silikonfuge i overgang vask og vegg anbefales etablert.

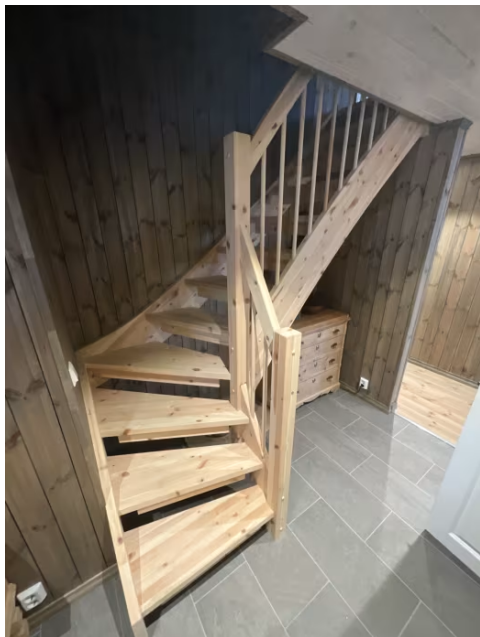
Trappen mangler håndløper langs veggen som er et krav iht dagens forskrift.

Viser trapp mellom etasjene.

Håndløper på veggen for bedre sikkerhet anbefales etablert.

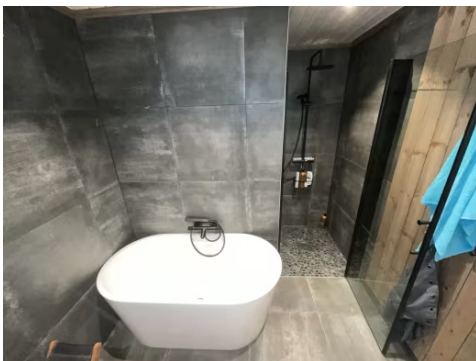
Det er benyttet uegnede materialer (trepanel) i våtsonen som ikke vil tåle belastningen av fritt vann.

Viser badekar og dusjsone.

Målt høydeforskjell fra topp flis ved dør til topp sluk i dusjsonen på ca 29 mm. Gulv utenfor dusjsonen med fall under 1:100. Våtrommet virker med dette avviket. Ingen synlig oppbrett av membran ved døråpning.

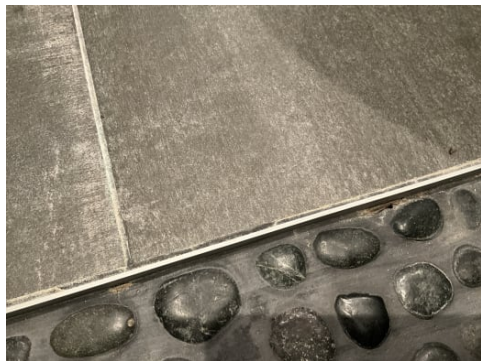
Det registreres riss / sprekker i flisfuger på gulv i dusjsonen. Lokal utbedring må påregnes.

Viser sprekker i fuger i dusjsonen. Lokal utbedring må påregnes.

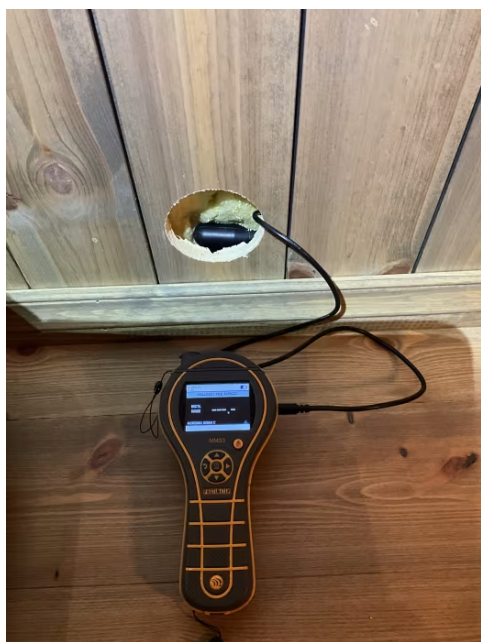
Det er foretatt hulltaking med 73 mm hullbor fra tilstøtende rom (soverom). Undersøkelsen viser ingen tegn til skader eller fukt i konstruksjonen.

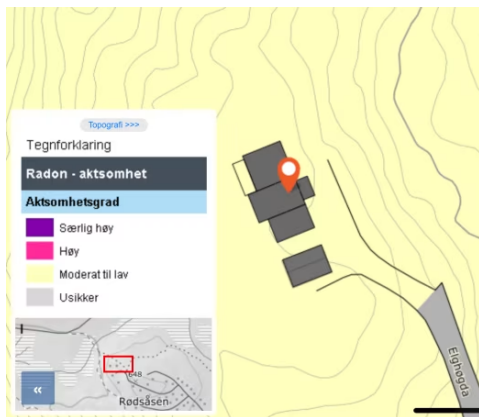
Ved kartsider fra NGU er det angitt at eiendommen ligger i område med moderat til lav radonaktivitet.

Det anbefales at fritidsboligen måles for radonstråling, for å kontrollere at det ikke forekommer radonkonsentrasjoner over øvre grenseverdi på 200 Bq/m³.

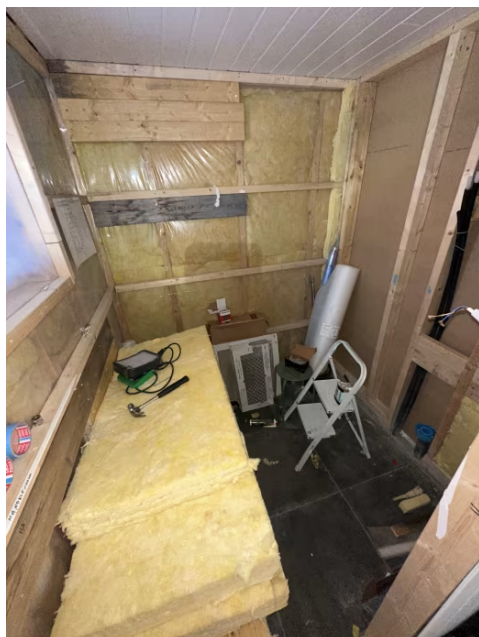
Viser gjenstående arbeid.

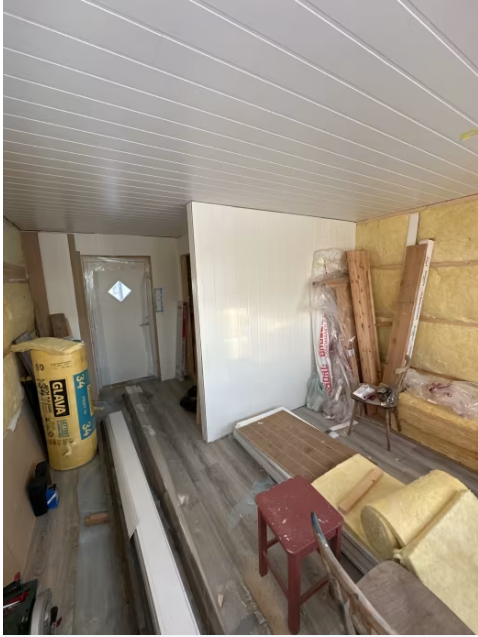
Viser gjenstående arbeid i anneks.
