Tilstandsrapport

Leilighet i boligblokk

Monrad Mjeldes vei 29, 5161 LAKSEVÅG

Oppdragsnr.: 20286-2146

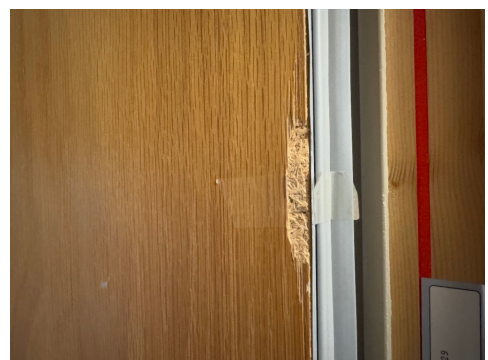
Ytterdør bærer preg av elde/slitasje. Det er sår/skade på kant av dørblad.

Sår/skade på kant av dørblad.

Tidspunkt for eventuell utskifting av dører er vanskelig å anslå da dette vil variere ut i fra vedlikeholdintervall etc.

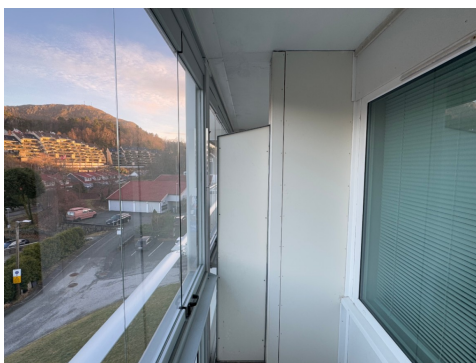
Skillevegg mellom nabo går ikke helt opp til tak.

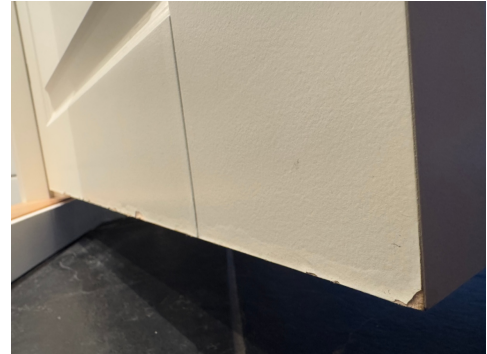
Badedør har fuktutsvelling i nedre del. Enkelte innerdører tar litt i karm/terskel.

Fuktutsvelling/slitasje i nedre del av badedør.

Badedør(dørblad) bør lokal utbedres, ev. skiftes for å lukke avviket (lav kostnad). Enkelte innerdører bør justeres.

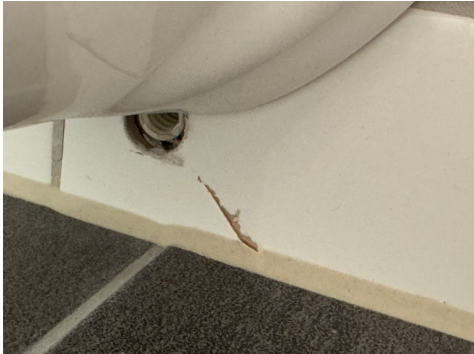
Det er sprekk i en veggflis under vegghengt toalett.

Sprekk i veggflis under vegghengt toalett. Det er drenshull under vegghengt toalett. Dersom det oppstår en lekkasje i kasse bak vegghengt toalett vil lekkasjevann bli synlig gjennom drenshull.

Veggflis med sprekk under vegghengt toalett må skiftes for å lukke avviket.

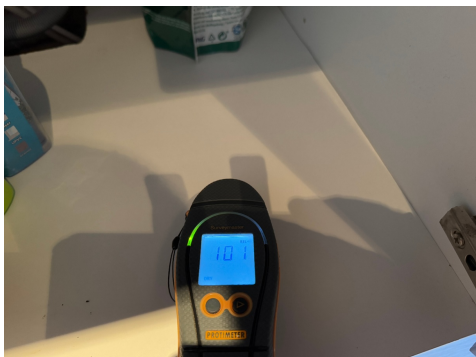
Ingen forhøyede fuktverdier ble registrert i kjøkkenbenken.

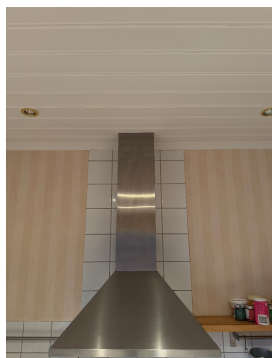
Kjøkkenventilator.

Om mulig bør det etableres ventilasjonskanal ut i det fri fra ventilator (uttak gjennom yttervegg).

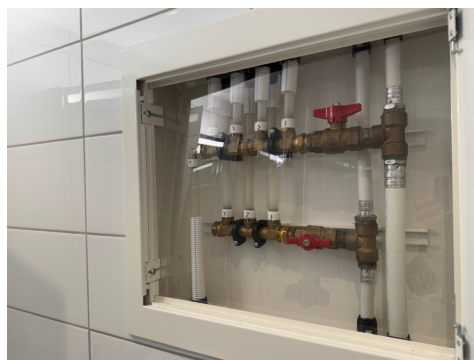
Ingen tegn til fukt/kondens i rør i rør skap. Rør i rør skap bør sjekkes for ev. lekkasje 2 ganger årlig.

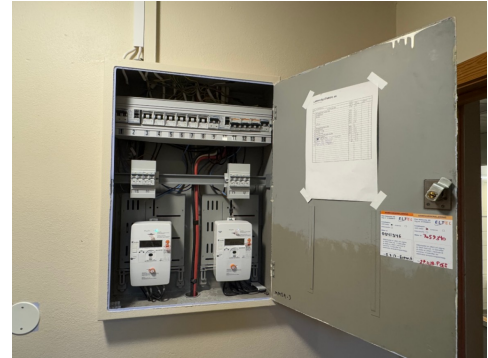
Det har ikke vært utført BKK el-kontroll de senere årene. Forskrift om elektrisk lavspenningsanlegg anbefaler at det blir foretatt regelmessig ettersyn av det elektriske anlegget hvert tiende år. På bakgrunn av ovennevnte forhold anbefaler jeg en gjennomgang av det elektriske anlegget.

Sikringsskap i fellesarealer.
