# Tilstandsrapport

📍 Nadderudveien 113, 1359 EIKSMARKA

# gnr. 20, bnr. 156, snr. 48

Rapportdato: 12.06.2025

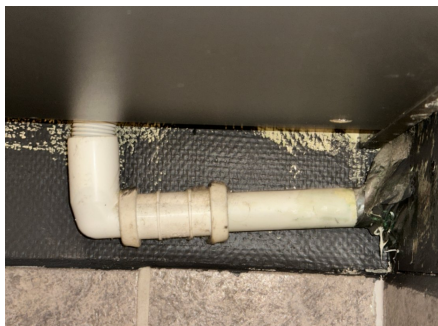
- Det er avvik:

Avløpsrør under servant på bad

Avløpsrør bør sjekkes og rettes opp av en fagmann, unnlatt vedlikehold kan føre til at rør glir fra hverandre. Vann vil da kunne lekke i veggkonstruksjonen.

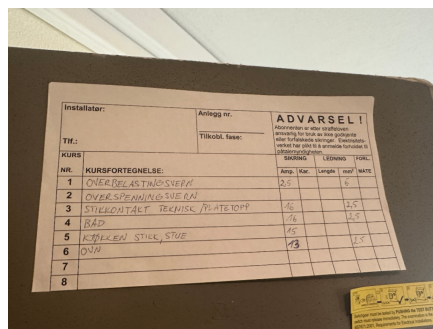
Sikringsskap med automatsikringer.

Kursoversikt i sikringsskap
