# Tilstandsrapport

Enebolig

Sogneshuken 48, 2120 SAGSTUA

Befaringsdato: 16.05.2025

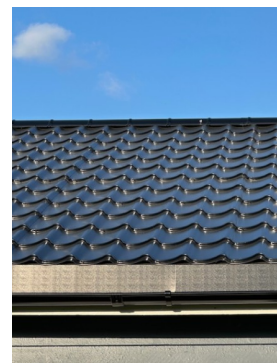
### TG 2 Nedløp og beslag

Forkantblekk, takrenner og nedløp i lakkert metall. Pipehatt.

- Det er ikke krav om utbedring av snøfangere opp til dagens krav.

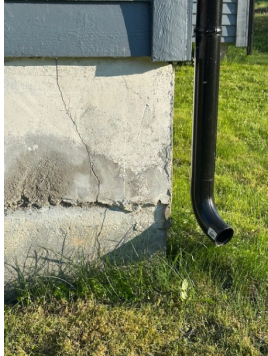
## ! TG 2 Veggkonstruksjon

Vanlig bindingsverkskonstruksjon fra byggeår. Liggende utvendig malt panel.  
Tilbygget del av bad og bod er fra 2020. Huset malt utvendig i 2020. Siden utvendig vegger kun er sjekket fra bakkenivå, er vurderingen begrenset av dette. Det er ikke sikkerhetsmessig forsvarlig å bevege seg på vegg m/stige. Selv om det ikke er avdekket skader under befarings, betyr ikke dette at det ikke foreligger skade som en besiktigelse av hele veggen kan avdekke. Vær oppmerksom på denne risikoen. En undersøkelse av hele vegg overflaten kan utføres av en fagperson under tilstrekkelig sikkerhetsforhold.

Påregn ny panel på deler av huset.

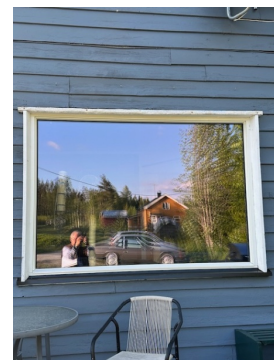
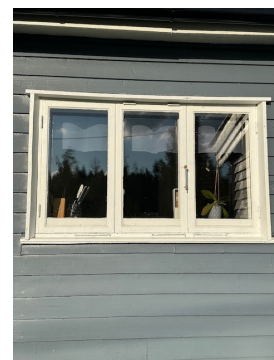
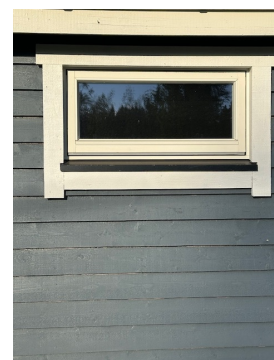
Det er sprekk i ett vindusglass på soverom v/kjøkken.

Det bør påregnes utskifting av koblet vinduer, da vinduer har en normal levetid på 20-30 år.

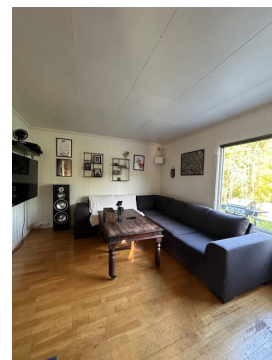
Gulv. Laminatgulv (m/ujevnt underlag i gang - TG 2). Eikeparkett (TG 2) i stue, m/ujevnheter og slitt lakk.  
Vegger. Malt mdf. veggplater.  
Tak. Tak-ess. Mdf. takplank.

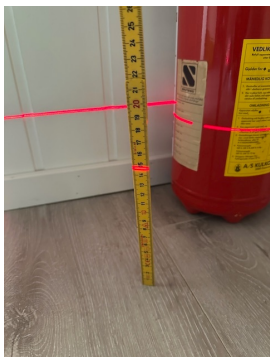
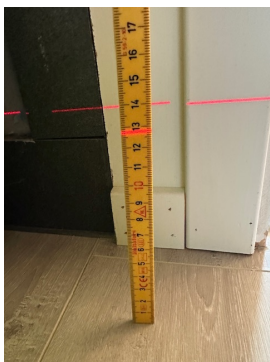
### TG 2 Etasjeskille/gulv mot grunn

- Målt høydeforskjell på mellom 10 - 20 mm innenfor en lengde på 2 meter. Tilstandsgrad 2 gis med bakgrunn i standardens krav til godkjente måleavvik.

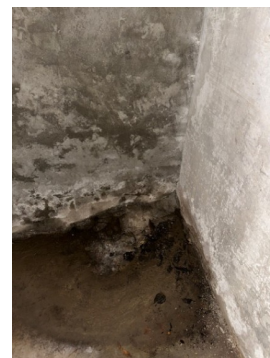
## ! TG 2 Rom Under Terreng

Kjeller i betongkonstruksjoner uten mulighet til hulltaking. Det er målt fukt i gulv og grunnmur. Det er åpent fjell. Viktig å tekket fjellet med plast.

- Det er påvist indikasjoner på noe fuktgjennomtrenging inn i kjellermur.
- Det er høy luftfuktighet i kjelleren med stor fare for en skadeutvikling

Det bør påregnes tiltak for å utbedre årsaken til fukt. Bedre ventilering må etableres.

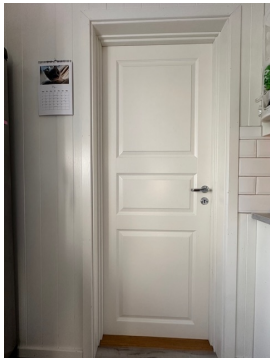
## ! TG 2 Innvendige dører

- Det er påvist avvik som tilsier at det bør foretas tiltak på enkelte dører.

- Det bør foretas tiltak på enkelte dører.

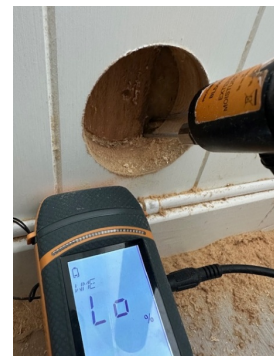
### ! TG 1 Tilliggende konstruksjoner våtrom

Det er boret hull i vegg. Fuktmåling med pigger inne i vegg - mot bad/vaskerom. Det påvises ikke fukt over normalen.

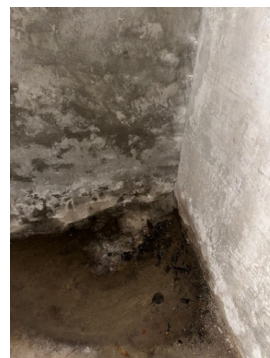
## ! TG 2 Fuktsikring og drenering

- Det mangler, eller på grunn av alder er det sannsynlig at det mangler, utvendig fuktsikring av grunnmuren ved kjeller/underetasje.
- Mer enn halvparten av forventet levetid på drenering er overskredet.

Påregn ny drenering av huset.

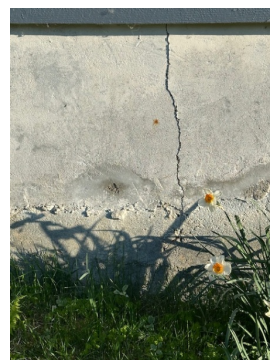
## ! TG 2 Grunnmur og fundamenter

Betongfundament og plasstøpt betonggrunnmur. Lettklinkergrunnmur m/dør, er pusset på 2 sider i bod/teknisk.

- Grunnmuren har sprekkdannelse.
- Det er påvist sprekker i murte/pussede fasader.

- Lokal utbedring må utføres.

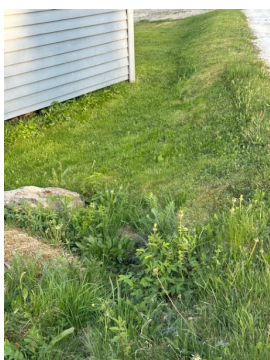
## ! TG 3 Terrenghorhold

Skrående terrenghor.

- Det bør foretas terrenghjusteringer.

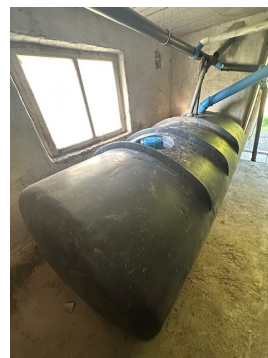
## ! TG 2 Utvendige vann- og avløpsledninger

Utvendig avløpsrør er av plast iht. oppstikk, men andre rørtypen kan ikke utelukkes i grunn. Utvendig vannledning er av ukjent type. Vann fra Juptjenn vannverk. Privat septiktank.

- Det er ikke behov for utbedringstiltak siden anlegget fungerer i dag, men ut ifra alder kan skader plutselig oppstå på eldre anlegg.
