Tilstandsrapport

Boligbygg med flere boenheter

Dyre Halses gate 3, 7042 TRONDHEIM

Oppdragsnr.: 13313-1132

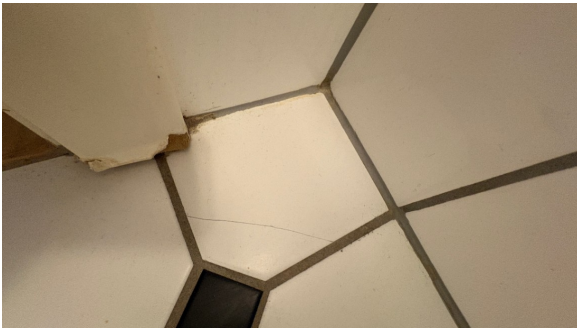
! TG 2 Overflater Gulv

- Det er påvist sprekker i fliser.

Det er en sprukket flis på gulvet mellom servant og dør.

- Skadet flis er i et område hvor den kun utgjør et estetisk avvik.
