Enebolig Mølheimvegen 3
Mølheimvegen 3
7310 Gjølme

Boligens tekniske tilstand:

Dato: 12/11/2024

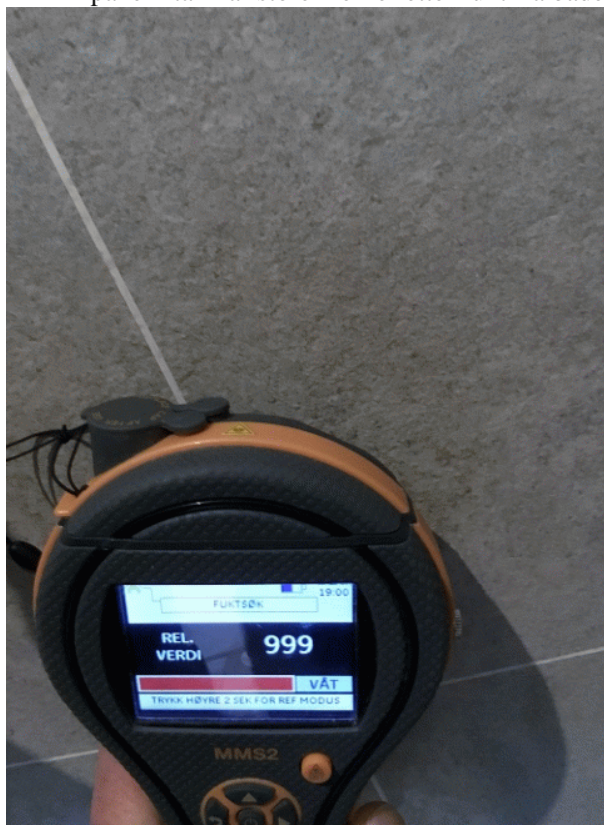
Merknader: - Det er registrert fukt i nedre kant av baderomsplater i dusjnise

- Baderomsplate svulle i nedre kant
- MDF panel i tak har store merker etter fukt fra badet

7.1.1	Bad Overflate vegger og himling
	- Det er registrert fukt i nedre kant av baderomsplater i dusjnise. - Baderomsplater sveller i nedre kant - MDF panel i tak har store merker etter fukt fra badet
