# Tilstandsrapport

📍 Fjellgata 2 D, 0566 OSLO

# gnr. 227, bnr. 135

Befaringsdato: 11.09.2024

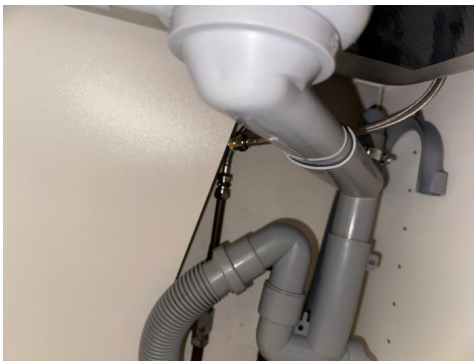
Vannrør fungerer tilfredsstillende med dagens løsning.

Rørapplegg i kjøkkenbenk

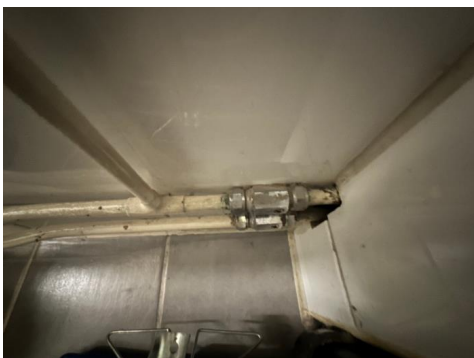
Stoppekraner plassert på bad

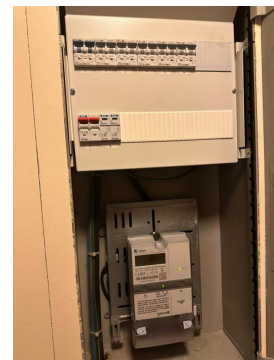
**TG2 settes i følge forskrift på anlegg, uten full dokumentasjon og med samsvarserklæring på hele anlegget.**

Sikringskap med automatsikringer.

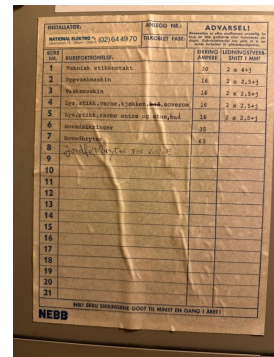
Kursoversikt i sikringskap
