**Trømborgfjella - Fin hytte
beliggende ved tjernet Hommeln.**

Tilstandsrapport

Befaringsdato: 26.08.2024

Rapportdato: 18.09.2024

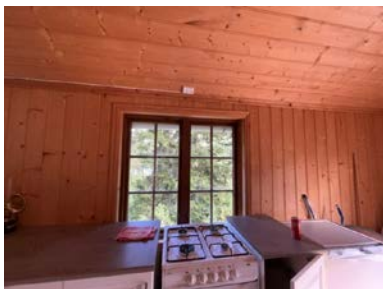
TG 2 Ventilasjon

- Det er påvist avvik i ventilasjonsløsning i forhold til gjeldende krav på oppføringstidspunktet.
- Det er påvist mangelfull ventilasjon på ett eller flere rom i boligen.

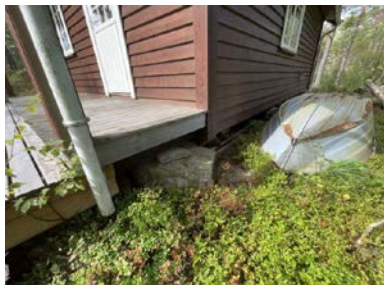
TG 2 Terrengforhold

Kupert naturtomt.
