Tilstandsrapport

Bjørkevegen 3, 2068 JESSHEIM

Befaringsdato: 05.04.2023

Oppdragsnr.: 18126-1338

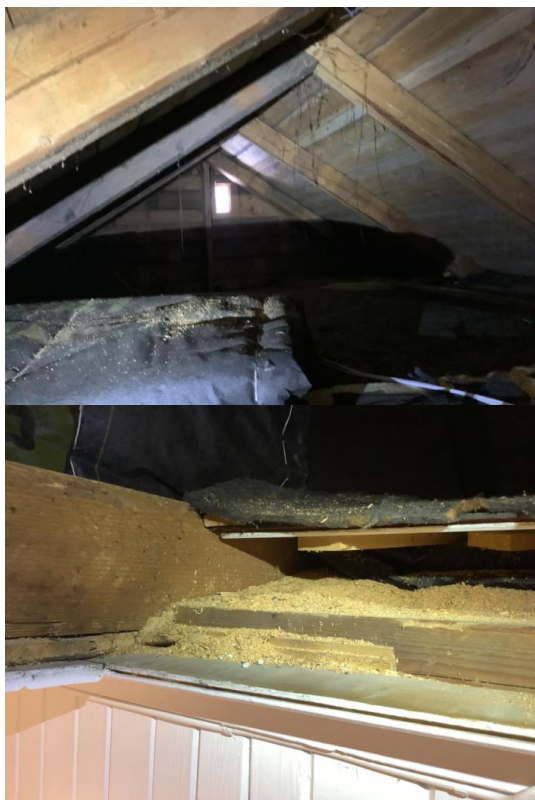
Flusisolasjon, noe avispirog supplert med sydde matter mot kaldtloftet. Svak isolasjon mot kaldtloftet.

- Det er påvist fuktskjolder/skader i takkonstruksjonen.

Fuktmerker, sport etter lekkasje nær pipestokk. Trolig gamle spor/merker. Tørt på befaringdagen.

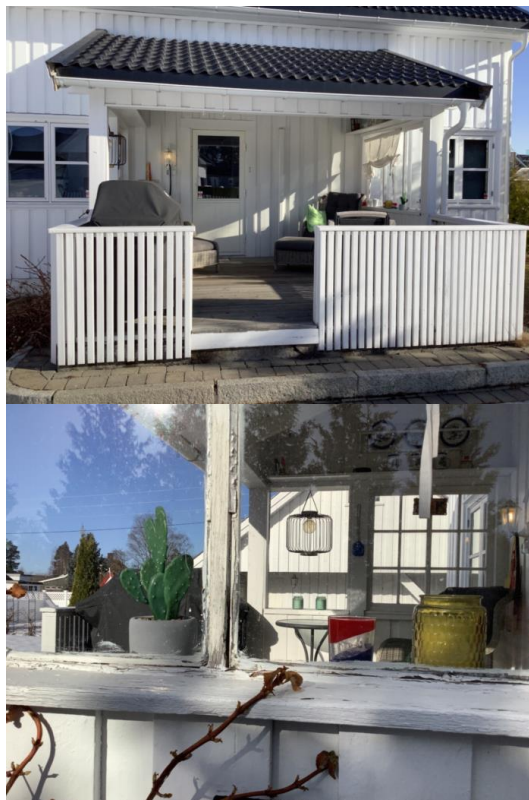
Gamle vinduer i le-vegger til terrassen.

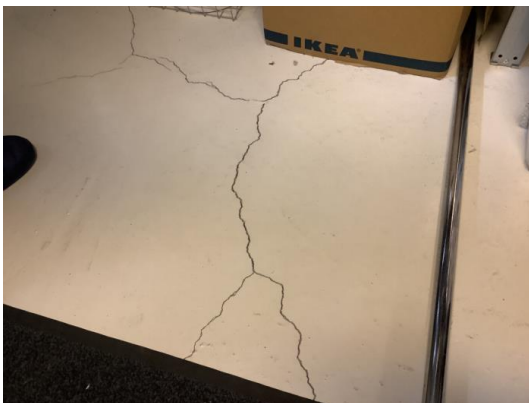
Sprekker i støpt kjellergulv.

Retningsavvik/skjevheter i innervegger, mest i loftsetasje.
Slitt parkett. Observert retningsavvik/skjevheter i gulver (ikke uvanlig i eldre bygninger).
Bom i (hulrom under) gulvfliser i kjeller. Skadede fliser i vaskerom.
Synlige ufagmessigheter i flislegging fuging i vaskerom og bad i kjeller.
Noe oppussing og vedlikehold av overflater er påregnelig.

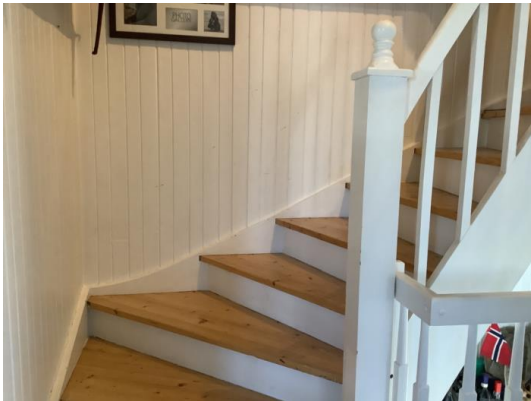
Boligen har tett tretrapp med sving til 2. etg. og åpen tretrapp med sving til kjeller.

- Åpninger i rekkverk er større enn dagens forskriftskrav til rekkverk i trapper.

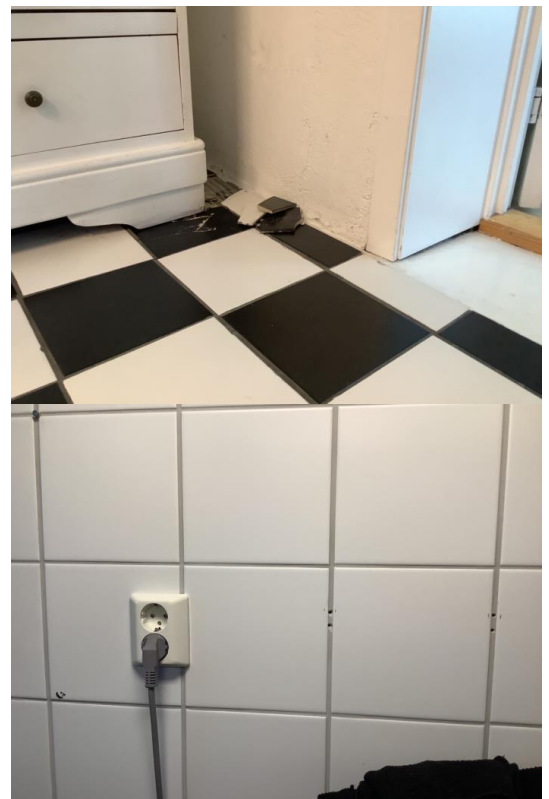
Mekanisk vifte i yttervegg. Rommet har synlige ufagmessigheter og holder ikke våtromsstandard. Det savnes forhøyet terskel med membranoppbrett under dørterskel. Lekksasjevann kan forekomme uten at dette ledes kontrollert til sluk/avløp.

- Våtrommet må oppgraderes for å tåle normal bruk etter dagens krav.

- TG 3** **STORE ELLER ALVORLIGE AVVIK**
 - Våtrom > Generell > Vaskerom m/wc og dusj** [Gå til side](#)
Våtrommet må oppgraderes for å tåle normal bruk etter dagens krav.
Kostnadsestimat: 100 000 - 300 000

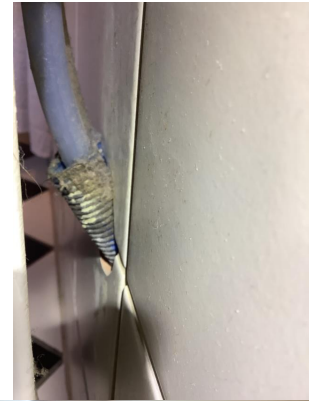
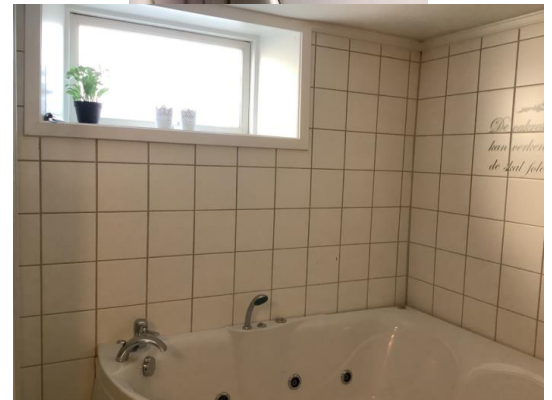
Veggene har fliser. Taket er malt.

- Det er vindu/dør med ikke fuktbestandige materialer i våtsonen (ved vask, dusj, badekar, osv.), løsningen eller byggematerialet er uegnet
- Det er påvist avvik i fuger.

- Andre tiltak:
 - Uegnede materialer må fuktbeskyttes/utskiftes.
- Gjennomføring ikke fuget til omsluttende flater.

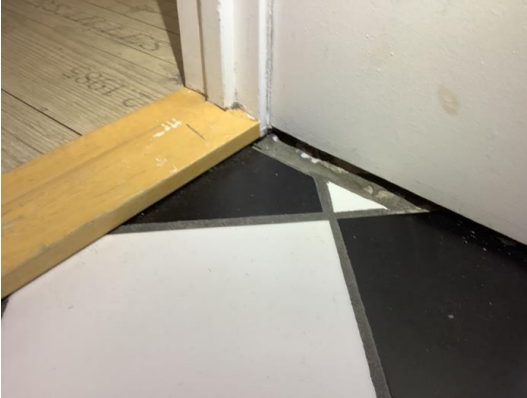
Gulvet er flislagt. Rommet har elektriske varmekabler.

- Våtrommet fungerer med dette avviket.
- Det må foretas utbedring av fallforhold.

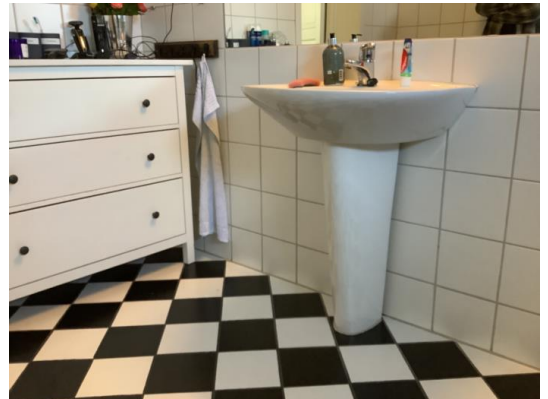
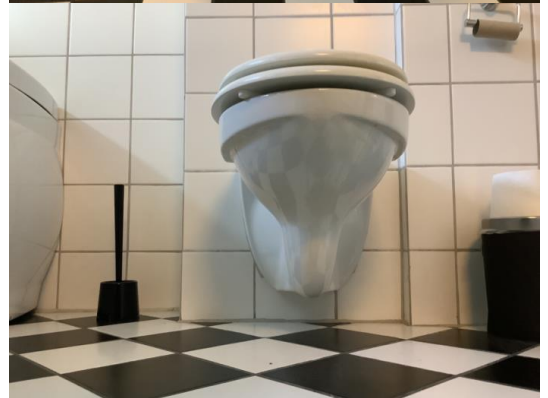
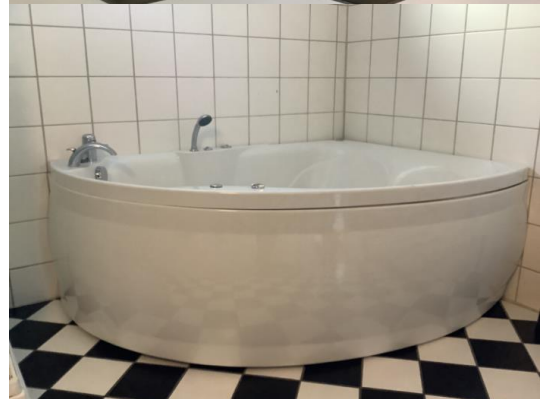
Rommet har servant, veggmontert toalett, dusjkabinett og boblebadekar.

- Det er ikke påvist tilfredsstillende løsning for å synliggjøre lekkasje fra innebygget systerne.

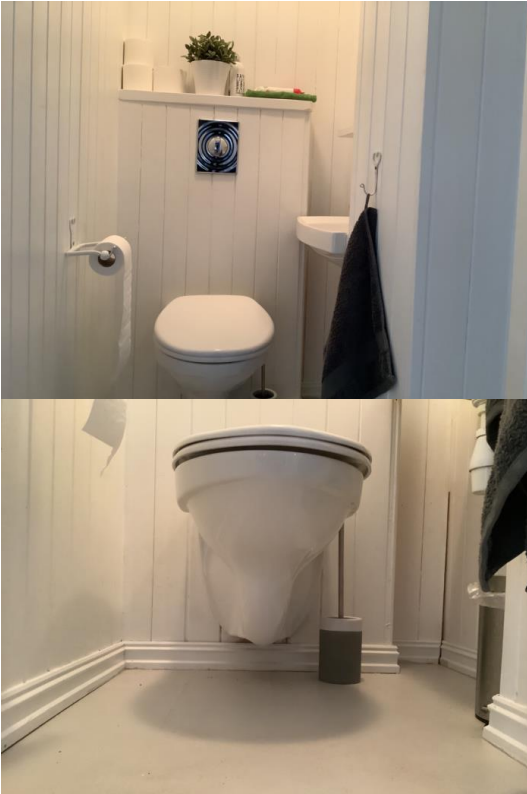
Toalettrom i 1. etg. med klosett med innbyggingscisterne og servant.

- Toalettrom har ingen ventilering fra rommet, NS 3600 krever mekanisk avtrekk for å kunne gi TG 0/1.
- Det er ikke påvist tilfredsstillende løsning for å synliggjøre lekkasje fra innebygget systerne.

- Mekanisk avtrekk bør etableres på toalettrom.
- Det må gjøres tiltak for å lukke avviket.

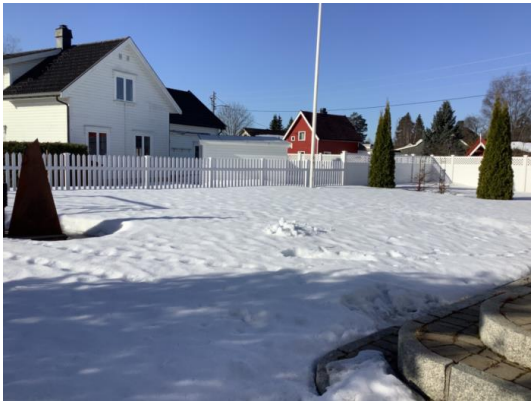
Flat tomt, opparbeidet med plen. Asfaltert innkjøring og biloppstillingsplass.
Tomten er dels inngjerdet med nettinggjerde og stakittgjerde av plastmateriale.

- Tomten er snødekt og derfor ikke nærmere vurdert.
