# Tilstandsrapport

Enebolig

Kombinertkroken 9 , 7715 STEINKJER

Befaringsdato: 11.03.2026

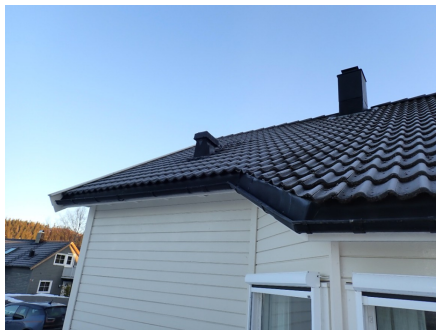
- Mer enn halvparten av forventet brukstid er passert på taktekingen.
- Mer enn halvparten av forventet brukstid er passert på undertak.
- Det er avvik:
- Taktekkingen har mose og slitasje på grunn av elde.

Store deler av takflate mot nord var dekket av snø på befaringsdagen, så uoppdagede avvik kan forekomme.

- Tidspunkt for utskiftning av undertak nærmer seg.
- Overvåk tilstanden jevnlig. For å få tilstandsgrad 0 eller 1 må tekingen skiftes ut, men tidspunktet for når dette er nødvendig er vanskelig å si noe om.
- Når takteking og undertak begynner å bli gamle, øker risikoen for lekkasjer, noe som kan føre til omfattende og kostbare reparasjoner av underliggende konstruksjoner dersom en ikke foretar tiltak på konstruksjonene før dette oppstår.
- Tidspunkt for utskiftning av takteking nærmer seg.
- Lokal utbedring må utføres.
- Tiltak:

- Det må monteres snøfangere for å oppfylle byggeårets krav.

**Kostnadsestimat: 20 000 - 100 000**

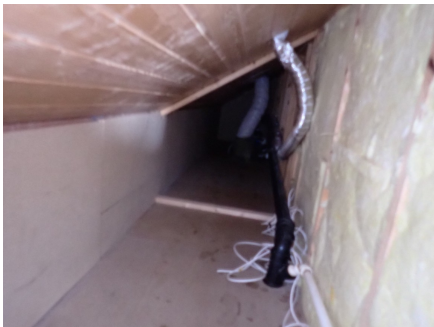
- Det er fra loft/kryploft påvist indikasjoner på at det er punktering av dampsperre, som medfører svekket effekt av dampsperrfunksjonen.
- Det er påvist fuktskjolder/skader i takkonstruksjonen.
- Hele takkonstruksjonen er gjenbygget. Det er ingen mulighet til vurdering utover alder og observasjoner fra underliggende etg.

Det registreres noen fuktmerker på gulv og i himling i knekott. Med bruk av fuktmåler, måles ingen fukt i området rundt fuktmerkene og forholdene vurderes å være gamle forhold.

Dampsperre må utbedres ved ventilasjonskanal.

Fuktmerkene bør overvåkes over tid for å utelukke pågående avvik, selv om det ikke måles fukt der pr i dag.
