Kombinertkroken 9, 7715 STEINKJER

**Steinkjer, Nordre Kvam - Pen
enebolig med 3 soverom, 2 stuer
og 2 bad m.m. Lettstelt tomt!
Grenser til friarealer**

Befaringsdato: 11.03.2026

Rapportdato: 17.03.2026

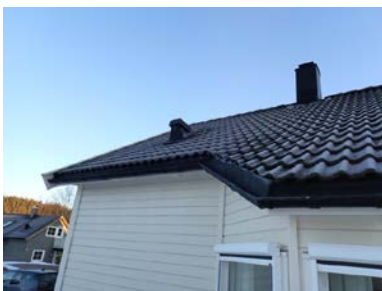
Store deler av takflate mot nord var dekket av snø på befaringdagen, så uoppdagede avvik kan forekomme.

- Mer enn halvparten av forventet brukstid er passert på taktekingen.
- Mer enn halvparten av forventet brukstid er passert på undertak.
- Det er avvik:
- Taktekkingen har mose og slitasje på grunn av elde.

- Det må monteres snøfangere for å oppfylle byggeårets krav.

Kostnadsestimat: 20 000 - 100 000

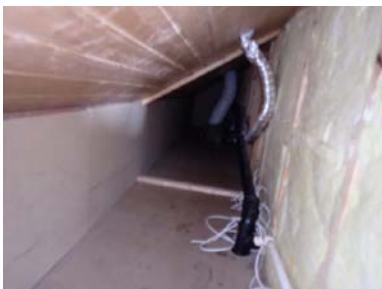
TG 2 Veggkonstruksjon

Det er påvist fuktskjolder/skader i takkonstruksjonen.

Det registreres noen fuktmerker på gulv og i himling i knekott. Med bruk av fuktmåler, måles ingen fukt i området rundt fuktmerkene og forholdene vurderes å være gamle forhold.

Dampsperre må utbedres ved ventilasjonskanal.

Fuktmerkene bør overvåkes over tid for å utelukke pågående avvik, selv om det ikke måles fukt der pr i dag.
