# Tilstandsrapport

Enebolig

Vestfjorddalsgata 21, 3660 RJUKAN

Befaringsdato: 16.05.2025

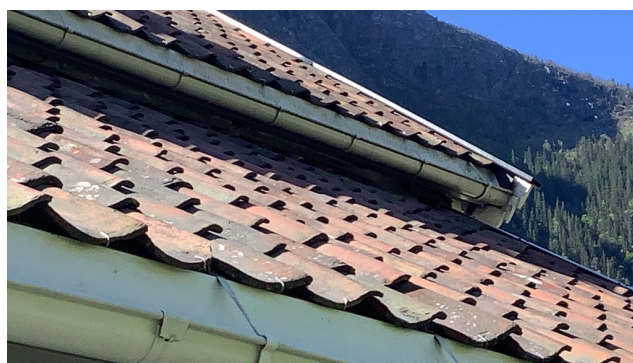
- Mer enn halvparten av forventet brukstid er passert på taktekkingen.
- Det er avvik:

Beslag bør etableres slik at nødvendig sikring oppnås ved divsnø og regn.

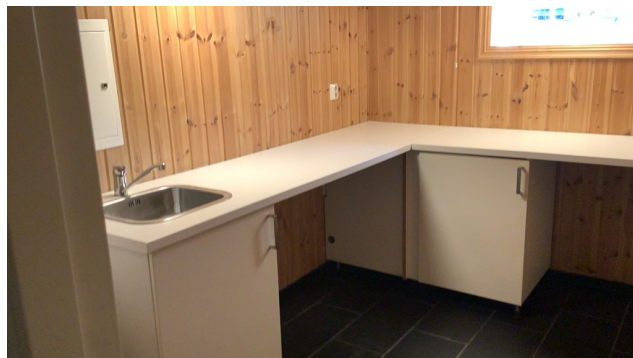
### ! TG 2 Ventilasjon

- Elektrisk avtrekksvifte bør monteres for å lukke avviket.
- Dårlig ventilasjon på et våtrom kan føre til alvorlige konsekvenser som fuktskader og muggvekst.
- Det bør etableres tilfredsstillende tilluft til våtrom f.eks. luftespalte ved dør e.l.

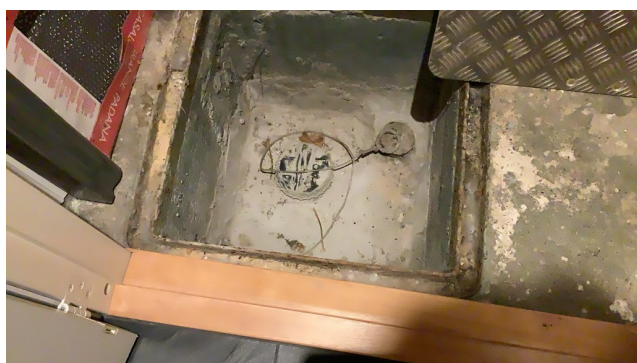
## ! TG 2 Ventilasjon

- Det er påvist mangelfull ventilasjon på ett eller flere rom i boligen.

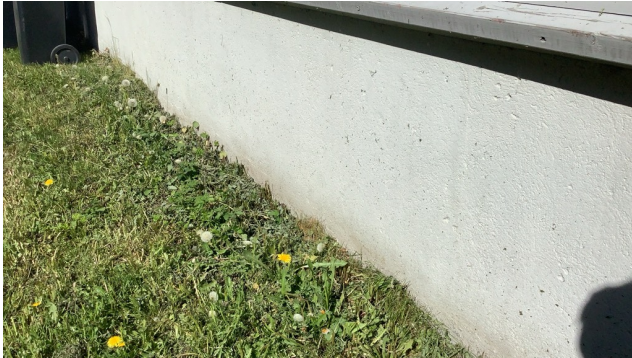
## ! TG 2 Terrengforhold

Terrenget er arrondert rundt bolig med beplantning og gress.

- Det bør foretas terrengjusteringer.
- Ytterligere undersøkelser anbefales.
