# Tilstandsrapport

Enebolig

Vestfjorddalsgata 21, 3660 RJUKAN

Befaringsdato: 12.05.2026

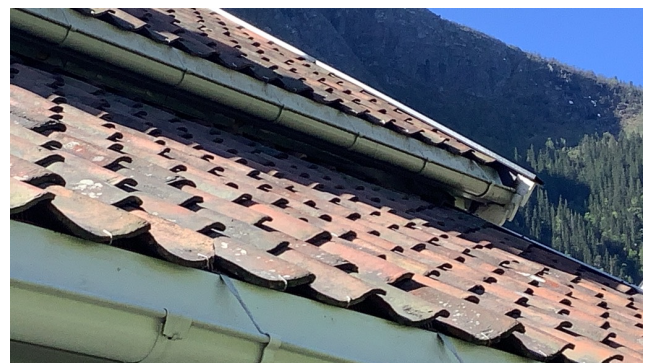
### ! TG 3 Nedløp og beslag

- Det er påvist avvik i beslagløsninger. Det mangler beslag i overgangen mellom tak og vegg på tilbygget.

- Avvik i beslagløsninger må utbedres.

Beslag bør etableres i overgangen mellom tak og vegg på tilbygget for å hindre inntrenging av vann ved snø og regn. Manglende beslag kan føre til fuktskader i konstruksjonen, med risiko for råte og redusert levetid på bygget.

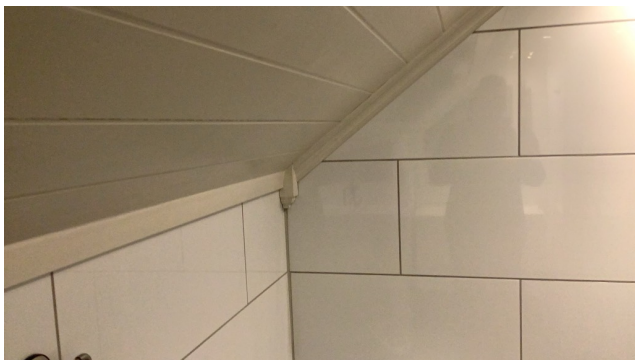
### ! TG 2 Overflater Gulv

- Det er mulighet for at det kan forekomme vannlekkasje på våtrommet hvor vann ikke vil gå til sluk.
- Det er påvist avvik i krav til høydeforskjell/fall-løsning på våtrommet.

- Til tross for avviket i fall/høydeforskjell til sluk, vil gulvet fortsatt kunne lede vann mot sluket, men med redusert effektivitet. Dette kan potensielt øke risikoen for vannansamling i enkelte områder av badet.
