# Tilstandsrapport

Risikovurdering for Anticimex boligselgerforsikring

Strømsveien 81  
2010 STRØMMEN  
Gnr./Bnr.: 77/351  
Seksjonsnr. : 7  
Lillestrøm kommune

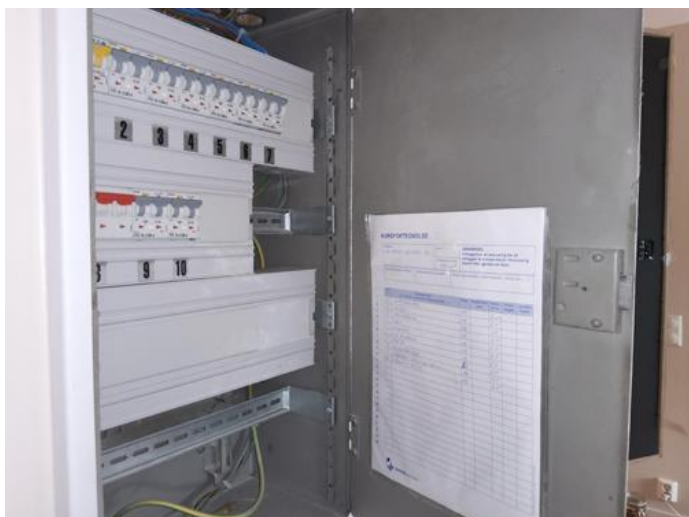
Beskrivelse - [Sikringsskap med kursfortegnelse. ]

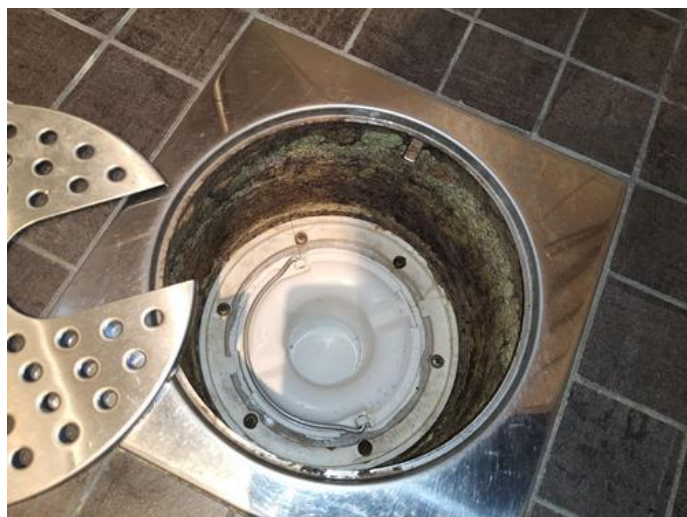
Membran, tettesjikt og overgang til sluk. - [Sluk bad.]
