# Tilstandsrapport

Risikovurdering for Anticimex boligselgerforsikring

Strømsveien 81  
2010 STRØMMEN  
Gnr./Bnr.: 77/351  
Seksjonsnr. : 7  
Lillestrøm kommune

Befaringsdato: 30.04.2025

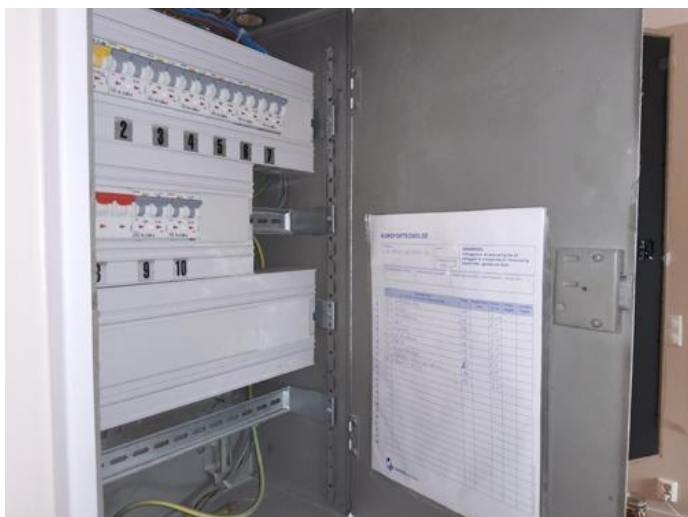
*Beskrivelse - [Sikringsskap med kursfortegnelse. ]*

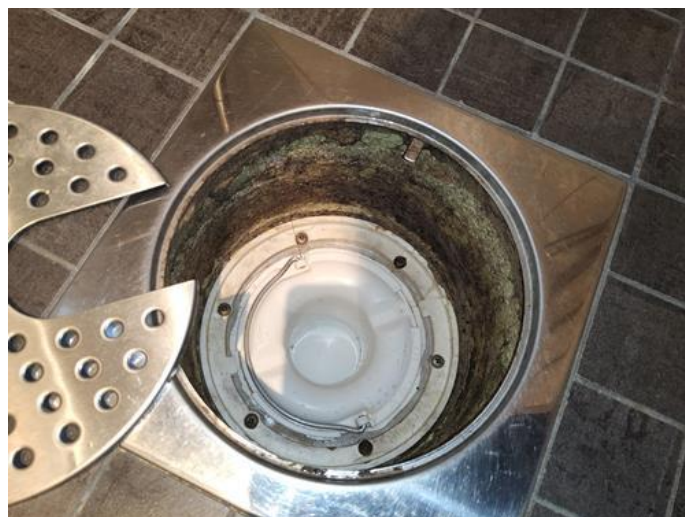
*Membran, tettesjikt og overgang til sluk. - [Sluk bad.]*
