# Tilstandsrapport

Boligbygg med flere boenheter

Liavegen 3 , 5705 VOSS

Befaringsdato: 23.02.2026

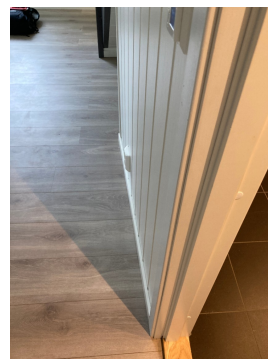
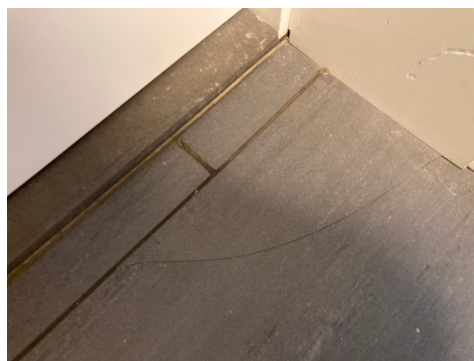
### TG 2 Overflater

Sprekk i flis ved inngangsdør

Lokal utbedring

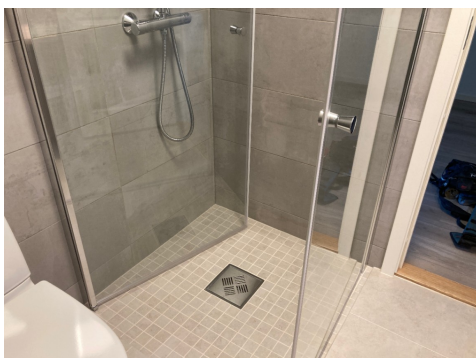
## ! TG 2 Overflater vegger og himling

- Det er vindu/dør med ikke fuktbestandige materialer i våtsonen (ved vask, dusj, badekar, osv.), løsningen eller byggematerialet er uegnet.

- Dersom det ikke gjøres tiltak, kan dette medføre oppfukning, oppsvelling og forringelse av materialer over tid og fuktskader på tilstøtende konstruksjoner.

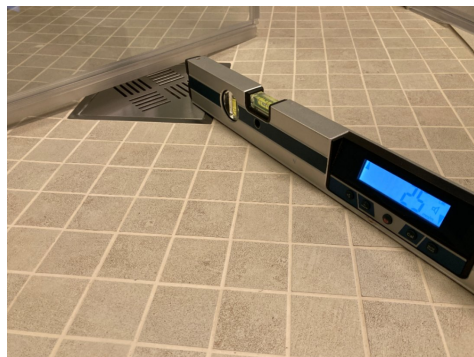
Gulvet er flislagt. Rommet har elektriske varmekabler. Fall mot sluk er målt til 25 mm/m. Høydeforskjell fra toppen av sluket til toppen av membranen ved dørterskelen er 30mm

Målt fall ved sluk

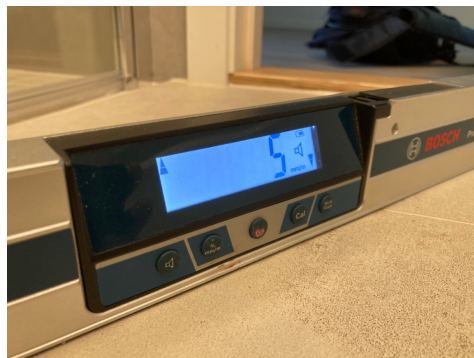
Målt fall ved dør

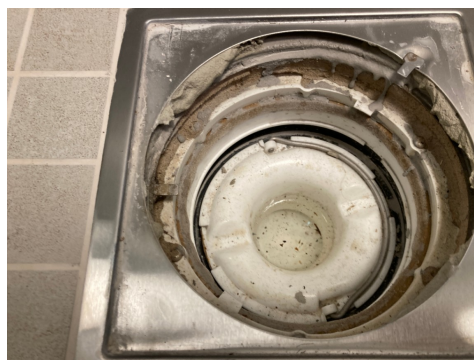
## ! TG 2 Sluk, membran og tettesjikt

Det er plastsluk og smøremembran med ukjent utførelse.

- Membran kan ikke konstateres (ikke synlig og det foreligger heller ikke dokumentasjon).

- Det må innhentes dokumentasjon. Manglende membran/tettesjikt medfører risiko for lekkasjer og fukt i konstruksjonen.

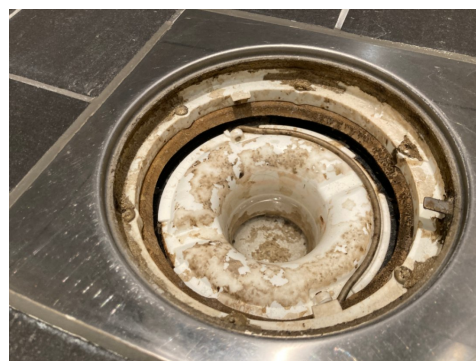
### TG 2 Sluk, membran og tettesjikt

Det er plastsluk og smøremembran med ukjent utførelse.

- Membran kan ikke konstateres (ikke synlig og det foreligger heller ikke dokumentasjon).

- Det må innhentes dokumentasjon. Manglende membran/tettesjikt medfører risiko for lekkasjer og fukt i konstruksjonen.

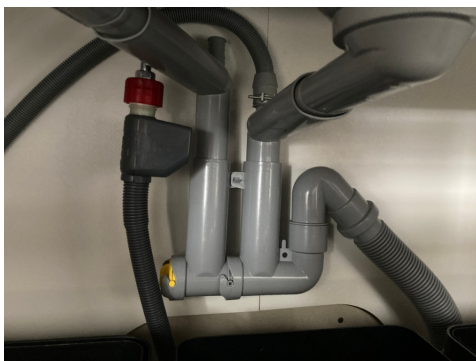
Røropplegg i skap under vask

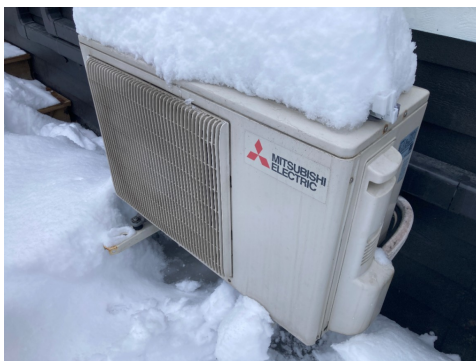
## TG 2 Andre VVS-installasjoner

Varmepumpe (luft-til-luft)

- Mer enn halvparten av forventet brukstid på VVS-installasjoner er oppbrukt.
- Det har ikke vært avholdt service på anlegget senere år.

- Det må gjennomføres ytterligere undersøkelser.
