# Tilstandsrapport

Enebolig

Utgårdsveien 75 , 1684 VESTERØY

Befaringsdato: 25.03.2026

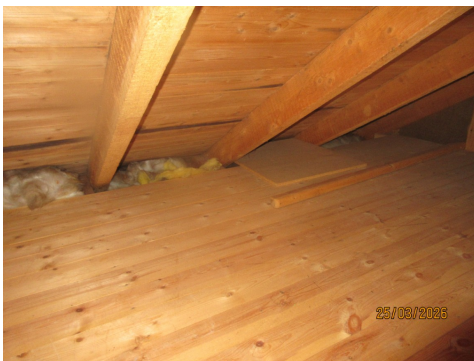
### ! TG 2 Takkonstruksjon/Loft

- Det er begrenset/dårlig ventilering av takkonstruksjonen.

Det er begrenset/manglende ventilering mellom isolasjon og undertak.

Manglende ventilering utgjør fare for kondensering og fukt/råtedannelse.

- Lufting/ventilering bør forbedres.

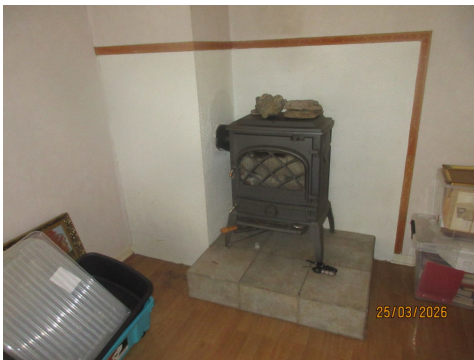
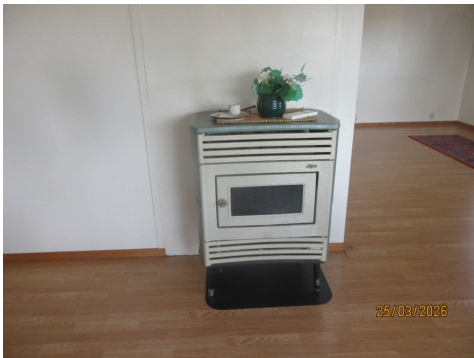
Alle 4 sider på pipen må gjøres synlige. Brannfare.

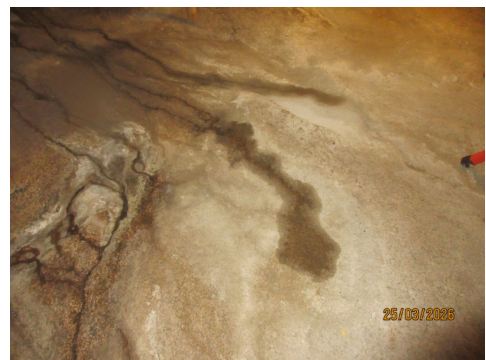
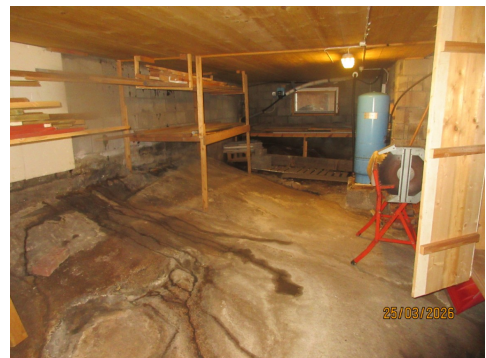
Følge med på utvikling/fuksymptomer. Fare for muggsoppdannelse i treverk ved forhøyet fukt.

Følge med på utvikling, utføre tetttiltak. Fare for muggsoppdannelse i treverk ved forhøyet fukt.

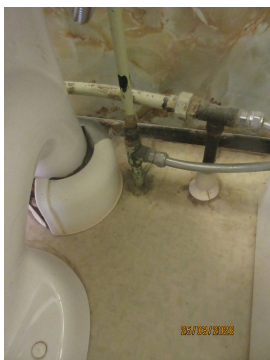
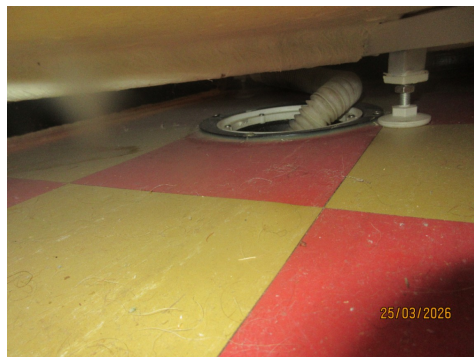
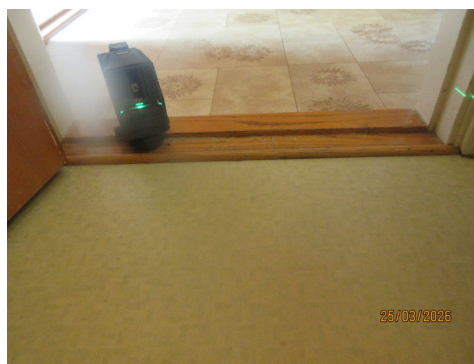
- Manglende oppgradering av våtrommet medfører høy risiko for at konstruksjonene ikke vil tåle vanlig bruk av vann eller lekkasjer. Selv om det er dusjkabinett, er det fortsatt en betydelig risiko for at våtrommets konstruksjoner ikke tåler lekkasjer. Dette kan føre til fuktskader på tilstøtende konstruksjoner.

Våtrommet fungerer med avviket. Membran har kort gjenværende/overskredet forventet levetid. Tilfredsstillende ikke dagens krav til våtrom. Fare for fuktskader.

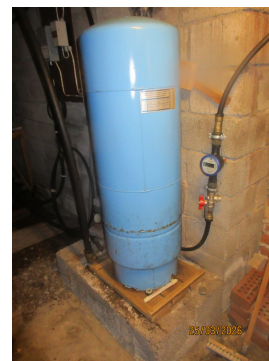
- Det er ikke behov for utbedringstiltak siden VVS-installasjonen(e) fungerer i dag, men ut ifra alder kan skader plutselig oppstå på eldre VVS-installasjoner.

Ytterligere kontroll anbefales. Evt koble til kommunal vannforsyning.

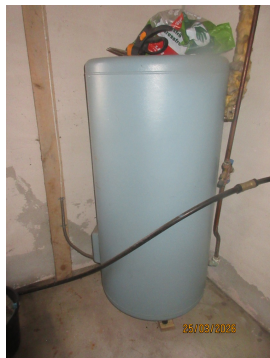
## ! TG 2 Varmtvannstank

Overskredet forventet levetid. Utskifting må påregnes.
