# Tilstandsrapport

Fritidsbolig

Fjøråsen 46, 2260 KIRKENÆR

# gnr. 69, bnr. 27

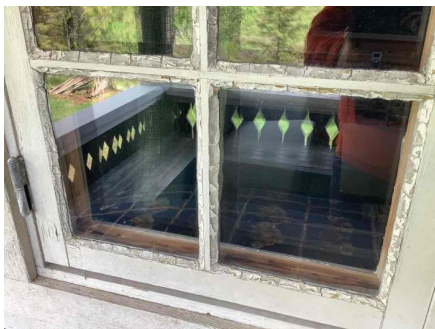
Kraftig utvendig slitasje og oppsprekking i kitt.

Eksempel på slitasje og oppsprekking i kitt.

Vedlikehold og utskifting av kitt, eventuelt utskifting til vinduer med isolerglass.

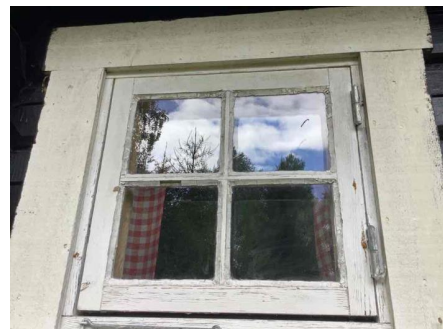
Eksempel på slitasje.

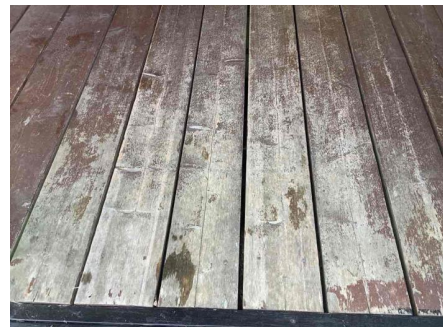
Skjevheter på fundamenter.  
Svertesopp i himling.  
Slitasje på gulv.

Slitasje på gulv.

Dersom det er videre utvikling på skjevheter på fundamenter må tiltak iverksettes.  
Rengjøring og vedlikehold av overflater.

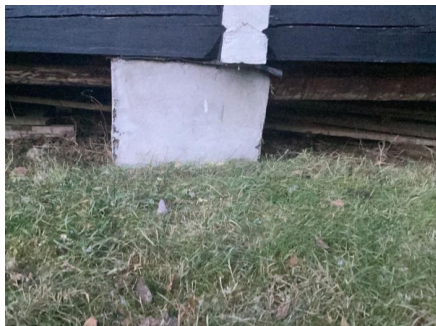
Eksempel på fundament med skjevhet.

Forholdet må følges med på. Dersom det oppstår ytterligere utvikling må det vurderes å iverksette tiltak.
