Tilstandsrapport

Fjøråsen 46, 2260 KIRKENÆR

Befaringsdato: 25.08.2023

FRITIDSBOLIG

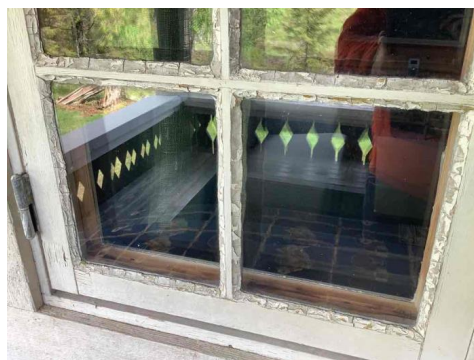
Eksempel på slitasje og oppsprekking i kitt.

Kraftig utvendig slitasje og oppsprekking i kitt.

Vedlikehold og utskifting av kitt, eventuelt utskifting til vinduer med isolerglass.

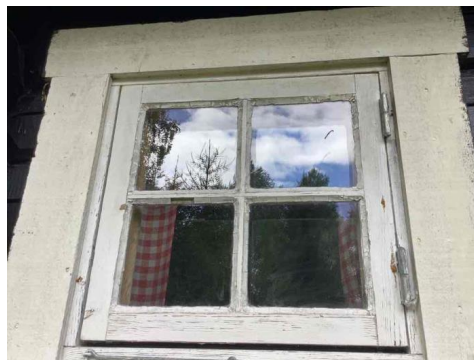
Eksempel på slitasje.

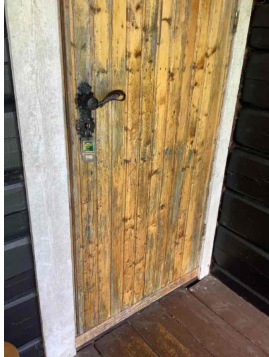
Slitasje på dør.

Ikke pakning mellomkarm og dørbblad, luftlekkasjer må forventes.
Slitasje på overflater.

Vedlikehold av overflater.

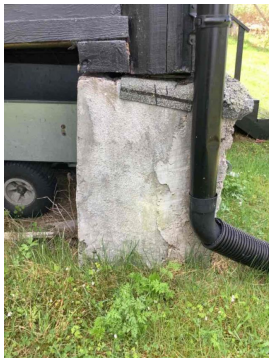
Skjevhet på enkelte fundamenter.

Skjevheter på fundamenter.

Dersom det er videre utvikling på skjevheter på fundamenter må tiltak iverksettes.

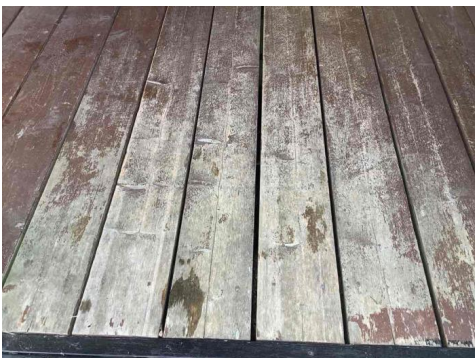
Slitasje på gulv.

Rengjøring og vedlikehold av overflater.
