# Tilstandsrapport

Boligbygg med flere boenheter

Sagbrukskata 6 , 2150 ÅRNES

Befaringsdato: 19.02.2026

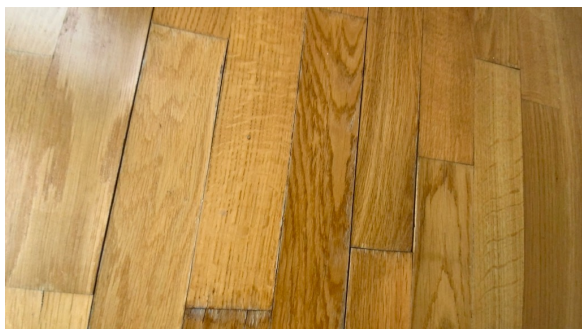
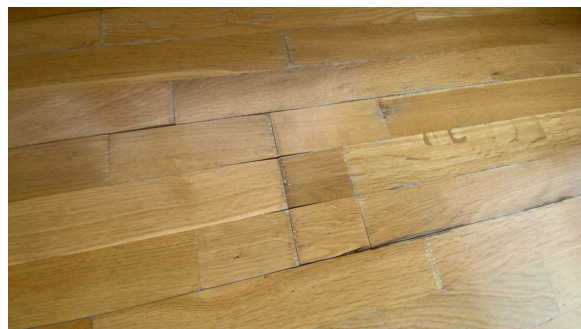
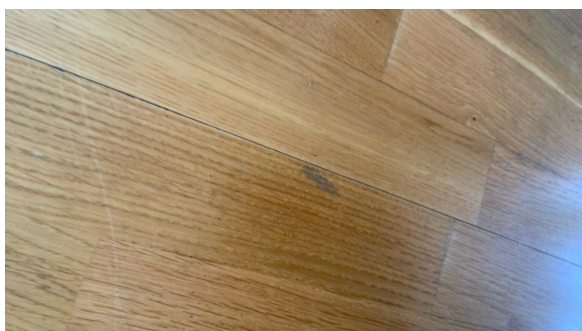
### ! TG 2 Overflater

- Overflater har en del slitasjegrad utover det en kan forvente.

Det er synlig noe fultskader på parkett, samt noe stedvis merker og riper.

Det anbefales å utbedre skader ved å bruke reparasjonsvoks lokalt, eventuelt slipe eller bytte parkett for å lukke avviket og forhindre at skadene utvikler seg videre over tid.

Overflater bør pusses opp eller skiftes der det anses nødvendig. Slitasje på overflater har normalt lav konsekvensgrad, men kan påvirke estetikk og brukervennlighet. Ny eier vurderer selv behovet for oppgradering.

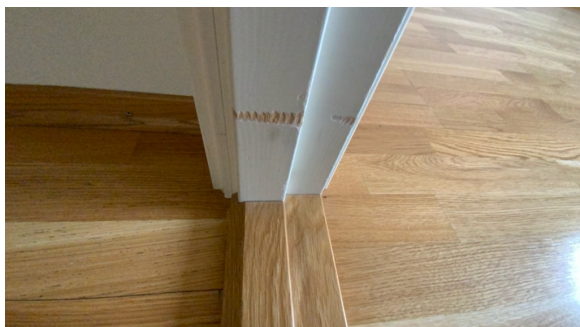
## ⚠ TG 2 Innvendige dører

- Enkelte av innvendige dører har en del slitasje.

Det er synlig noe merker i dørkarmer.

- Lokal utbedring må påregnes.

Det er ingen konsekvens ut fra funksjon. For å lukke avviket må det sparkles og males.

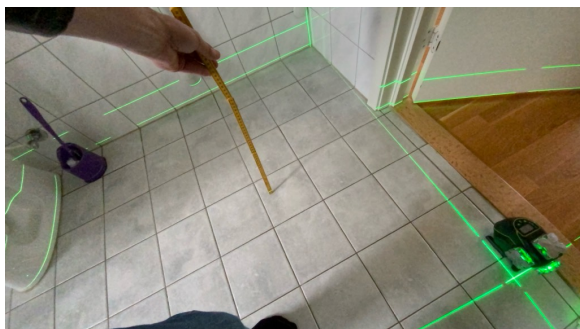
#### TG 2 Overflater Gulv

Gulvet er flislagt. Rommet har elektriske varmekabler. Fall mot sluk er målt til 26 mm. Høydeforskjell fra toppen av sluket til toppen av membranen ved dørterskelen er 26 mm.

- Det er påvist at noen fliser har bom (hulrom under).
- Det er påvist avvik i fallforhold til sluk i forhold til krav i forskrift på byggetidspunktet.

Deler av gulv er i vater. Det er tilfredsstillende lokalt fall i dusjsonen.

- Et bad med manglende/reduert fall til sluk blir mindre funksjonelt og sikkert for brukeren. Dette kan medføre stående vann på gulvet, vann som ikke ledes effektivt til sluket, økt risiko for at vann renner ut av rommet og redusert sklisikkerhet på gulvet.
- Selv om bom eller hull i flis ikke alltid er et umiddelbart problem, bør det overvåkes nøye før eventuell utvikling i sprekker i flisfuger e.l. oppstår. Dette må en foreta tiltak for, for å begrense utviklingen.

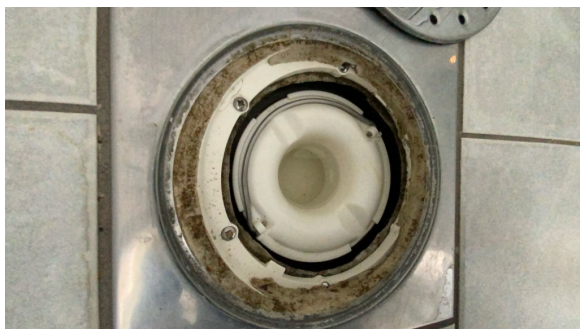
### TG 2 Sluk, membran og tettesjikt

- Mer enn halvparten av forventet brukstid er passert på membranløsningen.

Levetid | Smøremembran over 15 år - "Mer enn halvparten av forventet brukstid er oppbrukt" = TG 2

- Det er viktig å merke seg at levetiden til en membran varierer basert på kvalitet, installasjon og bruk. Eldre membraner kan bli sprø og sprekke opp, noe som fører til at de mister sin vanntettende funksjon. Dette kan resultere i vannlekkasjer gjennom vegger og gulv og fuktskader.

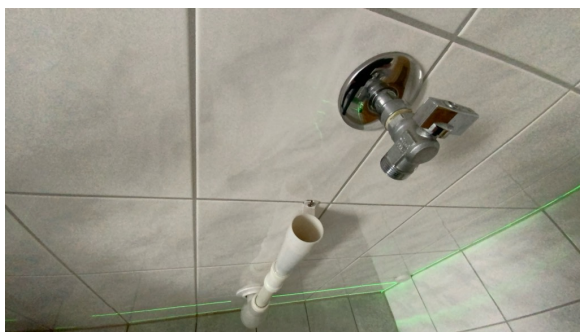
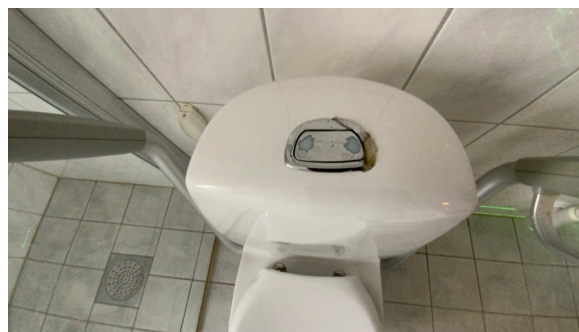
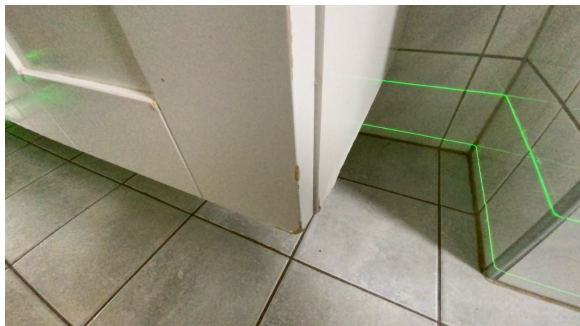
### TG 2 Sanitærutstyr og innredning

- Det er påvist skader på innredning.
- Det er avvik:

Vaskemaskinkran holder ikke tett og drypper.

- Dersom avvik ikke utbedres er det fare for videre skadeutvikling.

Skifte ut kran slik at denne holder tett og ikke tilfører unødig fukt på konstruksjonen eller vannbruk. Det bør foretas utbedring eller utskifting av skadet innredning for å sikre funksjon og hindre videre forringelse. Konsekvensen av å ikke utbedre kan være redusert brukervennlighet, økt slitasje og mulig skade på omkringliggende konstruksjoner.

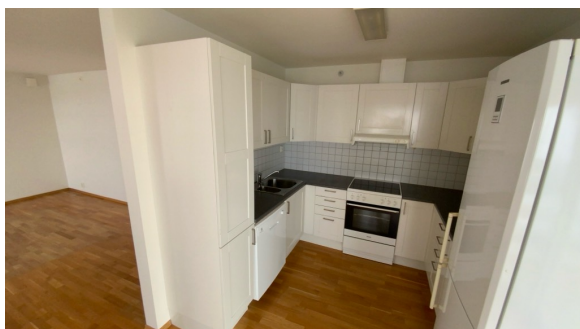
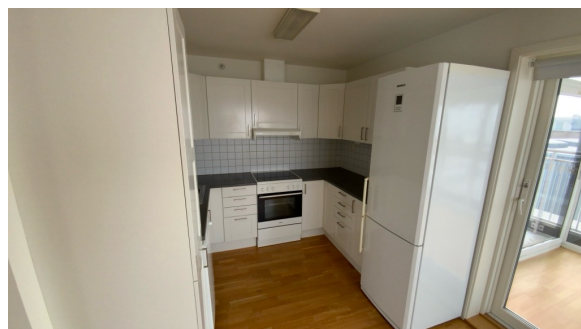
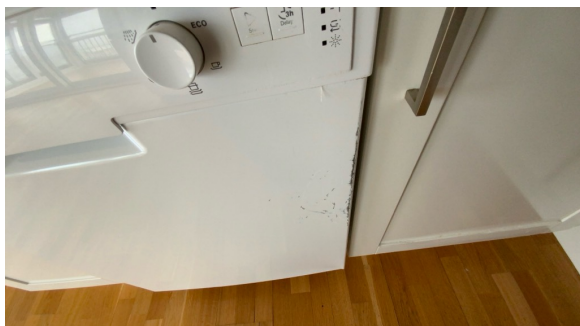
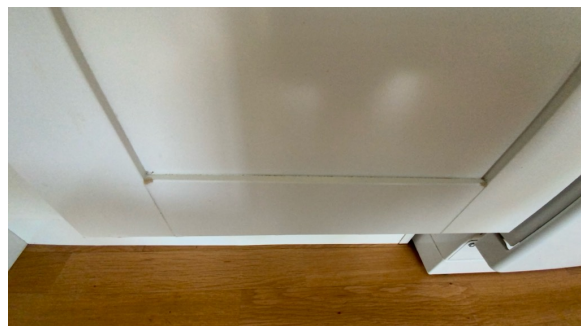
#### ! TG 2 Overflater og innredning

- Det er påvist skader på overflater/kjøkkeninnredning utover normal slitasjegrad.

Det er stedvis noe synlig merker på skap og skuffefronter, og riper i lakk på oppvaskmaskin.

- Det må påregnes lokal utbedring/utskiftning.

Det anbefales å utbedre skader for å unngå videre utvikling. Dører kan males eller skiftes for å lukke avviket. Dersom skadene ikke utbedres, kan det føre til ytterligere forringelse av overflater og redusert levetid på kjøkkeninnredningen.
