# Tilstandsrapport

Enebolig

Frysjøberget 14, 2260 KIRKENÆR

Oppdragsnr.: 20580-1814

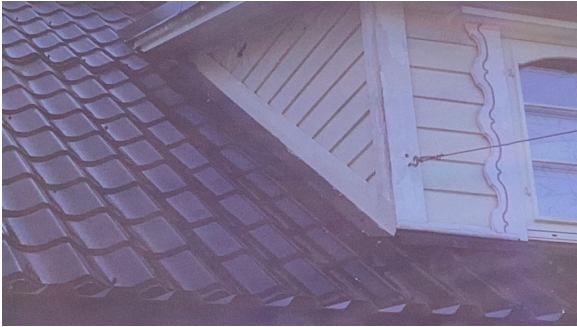
Beslag mot takløft er lagt utenpå kledning

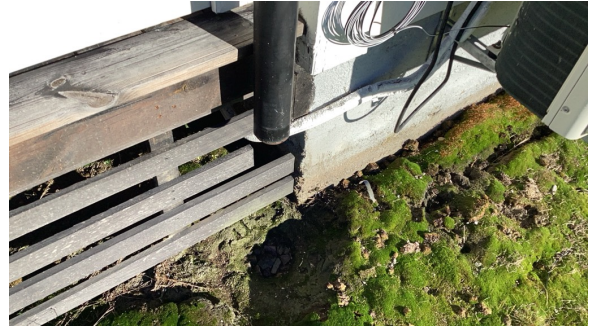
Takvann ledes ikke bort fra alle steder rundt bygget.

- Det bør lages system for bortledning av vann fra taknedløp ved grunnmur.
- Overvåk tilstanden jevnlig. For å få tilstandsgrad 0 eller 1 må beslag/renner/nedløp skiftes ut, men tidspunktet for når dette er nødvendig er vanskelig å si noe om.

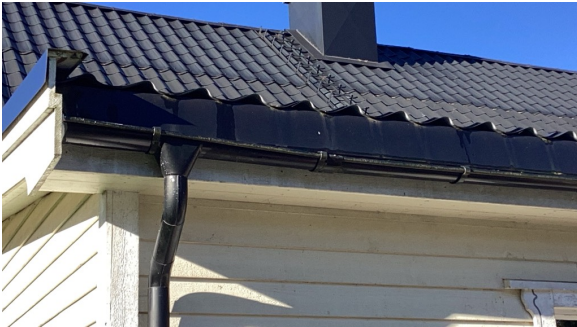
Nedbøyning på takrenne.

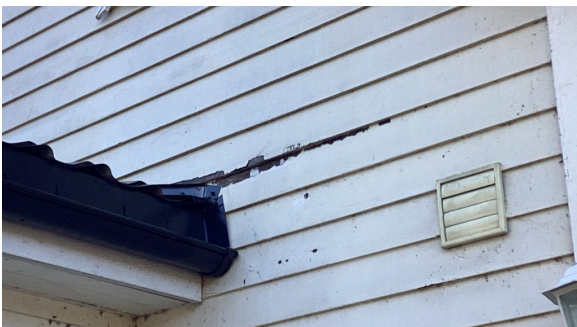
Mangelfull lufting bak kledning har ikke medført større skader og det anses dermed ikke hensiktsmessig med tiltak grunnet dette.

Eksempel på avskaling av maling.

Vedlikehold av overflater.

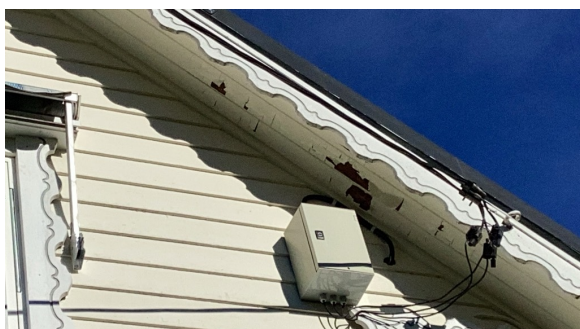
Eksempel på slitasje.

Vedlikehold av utvendige bygningsdeler.

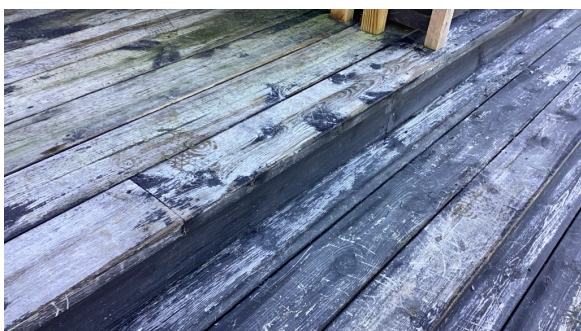
Eksempel på slitasje.

Vedlikehold av overflater.

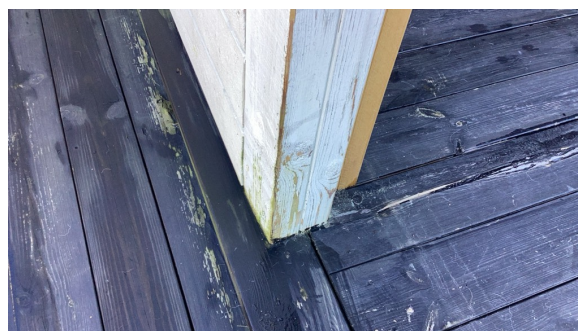
Eksempel på slitasje.

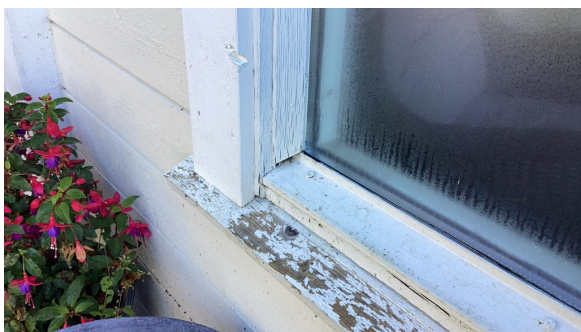
Eksempel på slitasje.

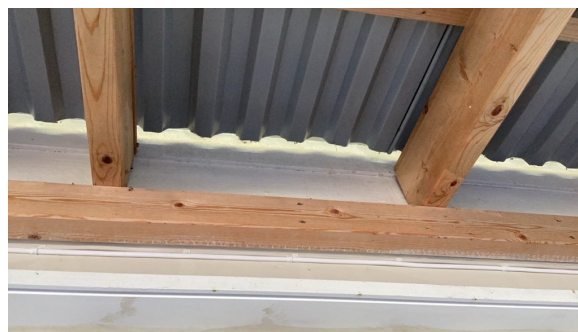
Det er ikke tett overgang mellom tak og vegg.

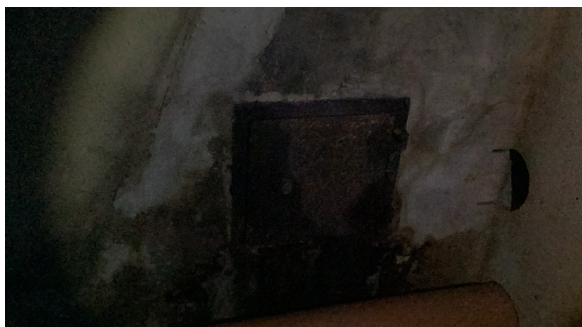
Sotluke er moden for utskifting.

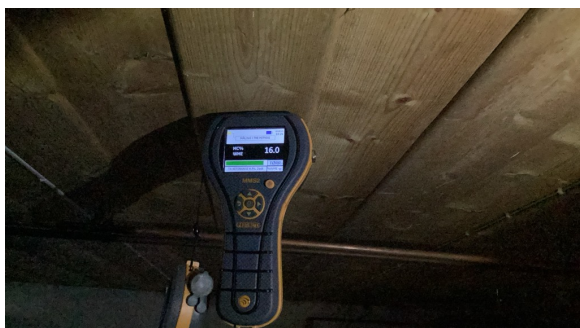
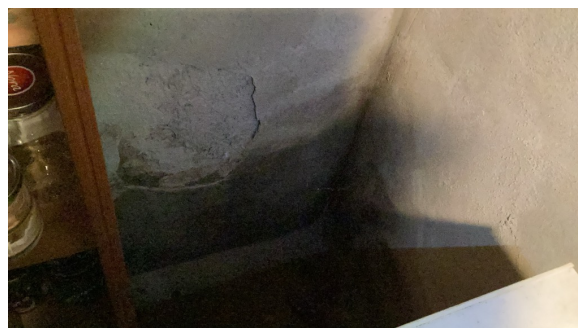
Stedvis mørke felter og tegn til fuktpåkjenning.

Det er målt et fuktinnhold i treverk i himlinger på ca. 16 prosent, dette kan variere gjennom året.

Eksempel på misfarging og avskaling.

Det er ikke behov for tiltak ut fra dagens enkle bruk av kjeller.

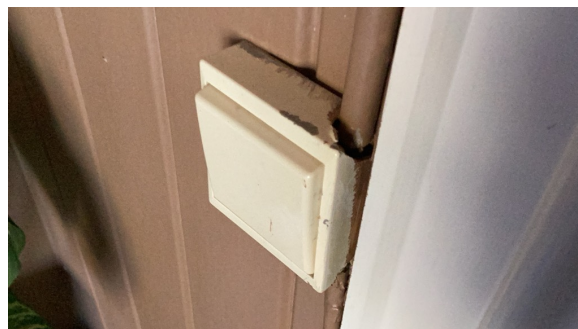
Eksempel på forhold som vil medføre avvik ved en eventuell el-kontroll.

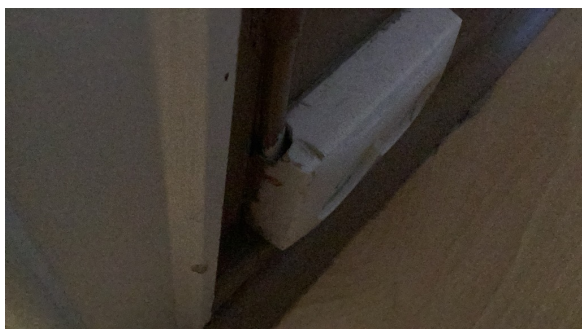
Eksempel på forhold som vil medføre avvik ved en eventuell el-kontroll.

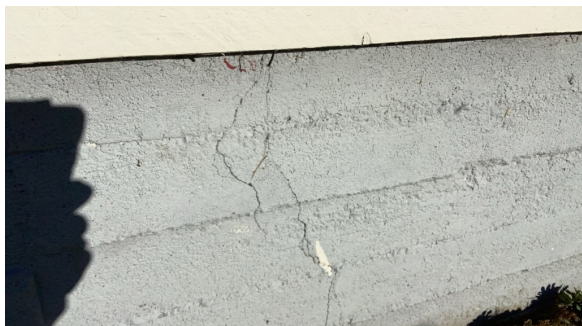
Grunnmurer har noen mindre sprekker.

Eksempel på sprekk i grunnmur.

Det er foreløpig ikke nødvendig med tiltak.

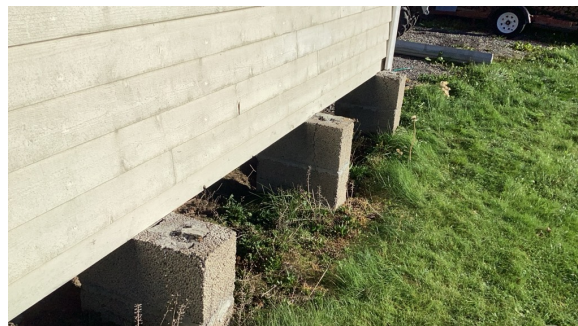
Fundamentering av tilbygget bod.

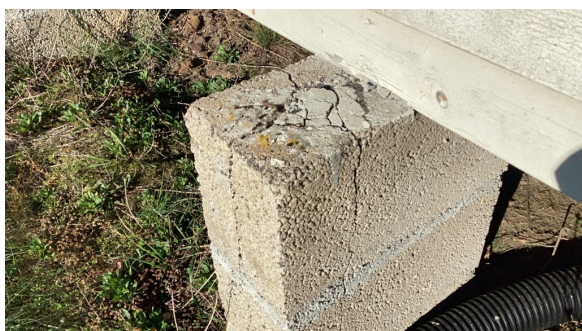
Det er sprekker i enkelte fundamenteringsblokker.

Eksempel på sprekk i fundamenteringsblokk.

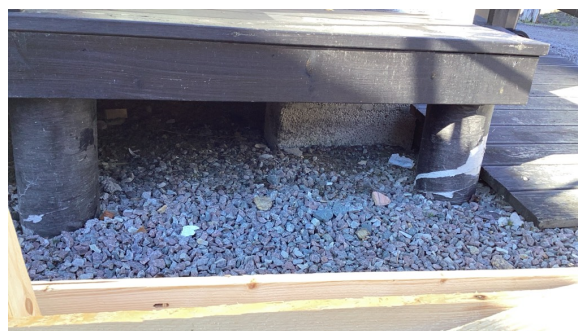
Fundamentering av tilbygget entre.
