# Tilstandsrapport

Boligbygg med flere boenheter

Svedjanvegen 1 B, 7716 STEINKJER

Befaringsdato: 25.08.2025

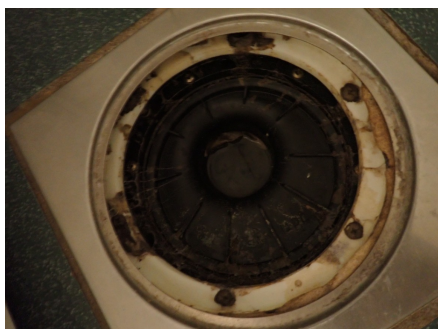
## 3. ETASJE > BAD

### TG 2 Sanitærutstyr og innredning

- Det er påvist riss/sprekker i utstyr på våtrommet.
- Det er påvist skader på innredning.

Det registreres små riss i servanten. Disse er kun kosmetiske.

- Lokal utbedring må utføres.
- Riss er vanligvis overfladiske skader i servantens overflate eller glasur. Konsekvensene av riss er hovedsakelig kosmetiske.
