Tilstandsrapport

Enebolig

Båstadveien 1162, 1866 BÅSTAD

Befaringsdato: 05.07.2024

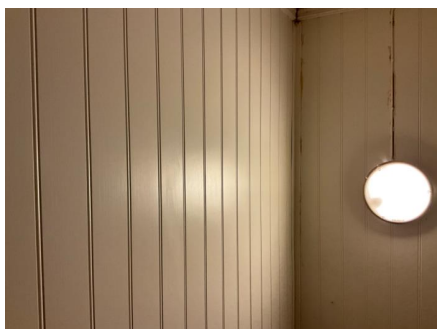
Rom Under Terreng

- Det er påvist indikasjoner på noe fuktgjennomtrenging i kjellergulv.
 - Det er påvist indikasjoner på noe fuktgjennomtrenging inn i kjellermur.
- Takstmannen gjorde fuktsøk direkte på grunnmursvegger ved hjelp av ett Protimeter, påvist unormale verdier
- Det er ikke montert fuktsperre eller lagt isolasjon mot grunnen, det må derfor påregnes fukt fra grunnen.

- Det påviste fuktnivå gir grunn til å overvåke konstruksjonen jevnlig for å se utvikling over tid, og eventuelt foreta tiltak for å unngå fuktskader.

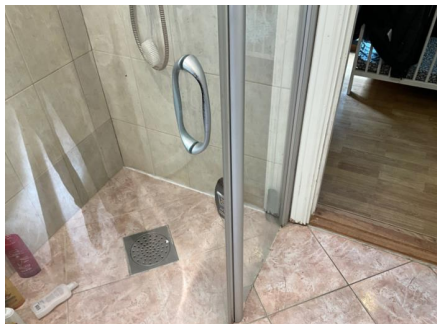
TG 2 Overflater Gulv

- Takstmannen har foretatt kontroll av fallforhold på våtrommet ved hjelp av en punktlaser. Gulvet er tilnærmet flatt. Eventuelt lekkasjevann fra alle deler av rommet vil ikke ledes til sluk.

- Våtrommet kan fungere med dette avviket (bør settes inn tett kabinett), det må dog gjøres utbedringer om avviket skal lukkes. Det vil imidlertid sjelden være økonomisk rasjonelt som et enkeltstående tiltak. Ved en eventuell renovering, påse at badet bygges med riktig fall til sluk. Det presiseres at ved eventuelle lekkasjer, er det ikke sikkert at sluk vil holde unna, og at vann renner ut i tilstøtende rom med fuktskader som konsekvens.

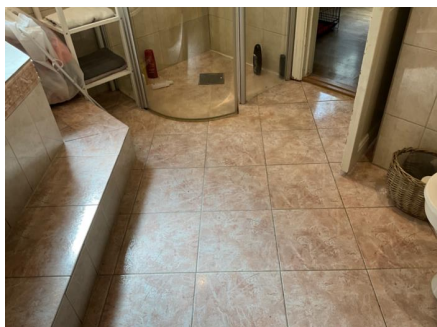
TG 3 Sluk, membran og tettesjikt

- Over halvparten av forventet brukstid på tettesjikt og sluk er passert, og det er usikkert om tettesjiktet er rustet for dagens bruk med utstrakt dusjing og vannsøl. Tilstand forutsetter derfor tett dusjkabinett med avløp til sluket. Det er dog ingen garantier, og det er usikkert når tettesjikt må skiftes ut.

- Ikke tilgang eller mulighet for inspeksjon under badekaret. Ventil i vegg kunne ikke åpnes. Eventuelt sluk er derfor ikke kontrollert. Jevnlig rensing av sluket er viktig. Feil i tetting rundt sluket er den største årsaken til lekkasjer fra bad. Det er derfor viktig at ikke vannet blir stående over vannlåsen i sluket.

- Sluket må sjekkes og rengjøres jevnlig.
- Installering av tett dusjkabinett anbefales.
- Overvåk tilstanden jevnlig. For å få tilstandsgrad 0 eller 1 må slukløsningen skiftes ut og sannsynligvis må også membransjiktet skiftes/utbedres. Det er imidlertid vanskelig å si noe om tidspunktet for når dette er nødvendig.
- Tilgang til sluk må bedres både for inspeksjon og rengjøring.

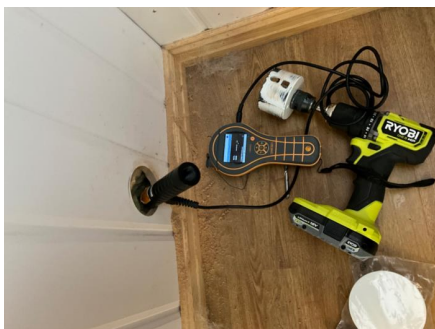
TG 3 Generell

- Totalrenovering er kun en anbefaling grunnet alder. Vaskerommet kan fortsatt tåle forsiktig bruk. Det er dog ingen garantier. Det presiseres at eventuelle lekkasjer vil føre til fuktskader i tiliggende konstruksjoner.

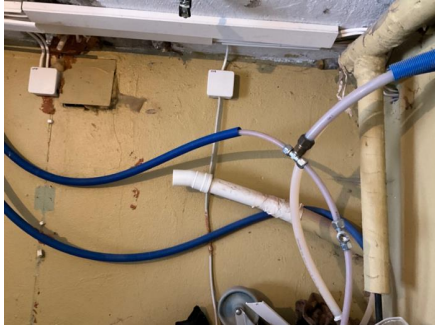
TG 2 Avløpsrør

Det er avløpsrør av plast og støpejern.

- Det er ikke behov for utbedringstiltak siden anlegget fungerer i dag, men ut ifra alder kan skader plutselig oppstå på eldre anlegg.

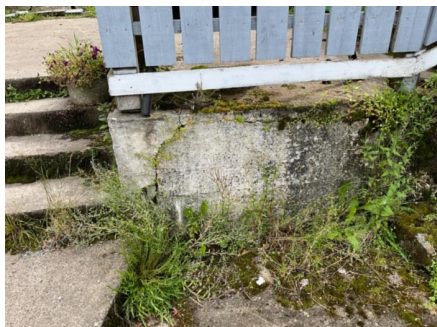
TG 2 Terrenghorhold

- Terrenget har stedvis ikke fall fra grunnmuren, dette kan føre til unødig fuktbelastning mot grunnmuren. Det er viktig at terrenget heller riktig i områder ved grunnmuren. Overflatevann skal hurtigst mulig vekk for å unngå unødvendige fuktbelastninger på utvendig fuksikring og drenering.
