Båstadveien 1162, 1866 BÅSTAD

**Romslig enebolig over 2 plan med
kjeller - stort uthus over 2 plan
med kjeller - landlig beliggende -
mye potensiale**

Tilstandsrapport

Befaringsdato: 05.07.2024

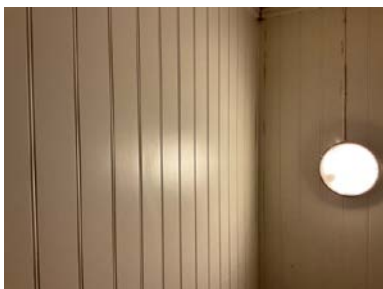
🚩 TG 2 Rom Under Terreng

- Det er påvist indikasjoner på noe fuktgjennomtrenging i kjellergulv.
 - Det er påvist indikasjoner på noe fuktgjennomtrenging inn i kjellermur.
- Takstmannen gjorde fuktsøk direkte på grunnmursvegger ved hjelp av ett Protimeter, påvist unormale verdier
- Det er ikke montert fuktsperre eller lagt isolasjon mot grunnen, det må derfor påregnes fukt fra grunnen.

- Det påviste fuktnivå gir grunn til å overvåke konstruksjonen jevnlig for å se utvikling over tid, og eventuelt foreta tiltak for å unngå fuktskader.

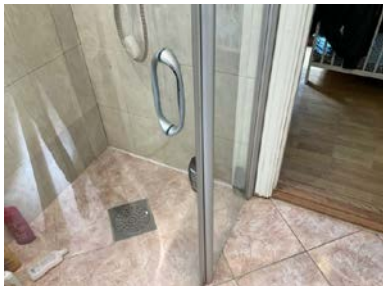
1. ETASJE > BAD

TG 2 Overflater Gulv

- Takstmannen har foretatt kontroll av fallforhold på våtrommet ved hjelp av en punktlaser. Gulvet er tilnærmet flatt. Eventuelt lekkasjevann fra alle deler av rommet vil ikke ledes til sluk.

- Våtrommet kan fungere med dette avviket (bør settes inn tett kabinett), det må dog gjøres utbedringer om avviket skal lukkes. Det vil imidlertid sjelden være økonomisk rasjonelt som et enkeltstående tiltak. Ved en eventuell renovering, påse at badet bygges med riktig fall til sluk. Det presiseres at ved eventuelle lekkasjer, er det ikke sikkert at sluk vil holde unna, og at vann renner ut i tilstøtende rom med fuktskader som konsekvens.

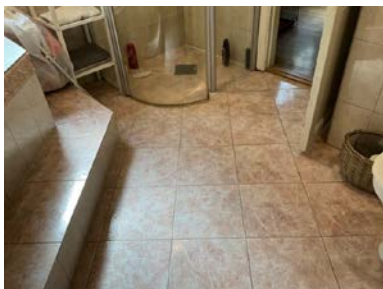
1. ETASJE > BAD

TG 3 Sluk, membran og tettesjikt

- Over halvparten av forventet brukstid på tettesjikt og sluk er passert, og det er usikkert om tettesjiktet er rustet for dagens bruk med utstrakt dusjing og vannsøl. Tilstand forutsetter derfor tett dusjkabinett med avløp til sluket. Det er dog ingen garantier, og det er usikkert når tettesjikt må skiftes ut.

- Ikke tilgang eller mulighet for inspeksjon under badekaret. Ventil i vegg kunne ikke åpnes. Eventuelt sluk er derfor ikke kontrollert. Jevnlig rensing av sluket er viktig. Feil i tetting rundt sluket er den største årsaken til lekkasjer fra bad. Det er derfor viktig at ikke vannet blir stående over vannlåsen i sluket.

- Sluket må sjekkes og rengjøres jevnlig.
- Installering av tett dusjkabinett anbefales.
- Overvåk tilstanden jevnlig. For å få tilstandsgrad 0 eller 1 må slukløsningen skiftes ut og sannsynligvis må også membransjiktet skiftes/utbedres. Det er imidlertid vanskelig å si noe om tidspunktet for når dette er nødvendig.
- Tilgang til sluk må bedres både for inspeksjon og rengjøring.

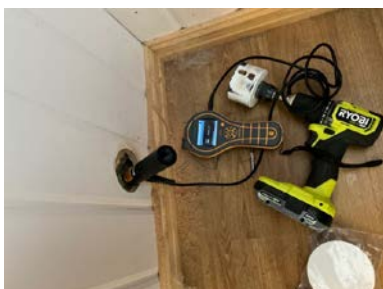
1. ETASJE > VASKEROM

TG 3 Generell

- Totalrenovering er kun en anbefaling grunnet alder. Vaskerommet kan fortsatt tåle forsiktig bruk. Det er dog ingen garantier. Det presiseres at eventuelle lekkasjer vil føre til fuktskader i tilliggende konstruksjoner.

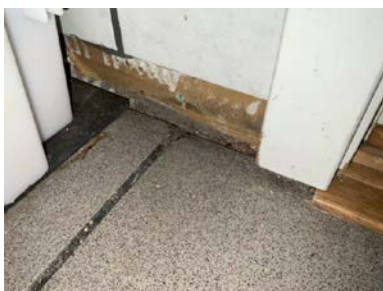
2. ETASJE > BAD

- Det er påvist andre avvik:

- Valgt løsning innebærer at badet ikke fungerer uten bruk av tett dusjkabinett. Dersom dusjkabinettet skal fjernes, må det gjøres tiltak, slik at veggene oppfyller kravet til membran. Om ikke, vil det kunne oppstå fuktskader.

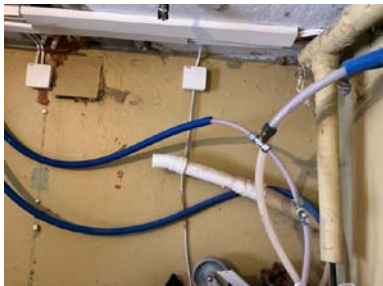
TG 2 Avløpsrør

Det er avløpsrør av plast og støpejern.

- Det er ikke behov for utbedringstiltak siden anlegget fungerer i dag, men ut ifra alder kan skader plutselig oppstå på eldre anlegg.

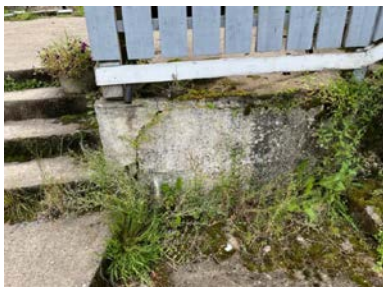
- - Terrenget har stedvis ikke fall fra grunnmuren, dette kan føre til unødig fuktbelastning mot grunnmuren. Det er viktig at terrenget heller riktig i områder ved grunnmuren. Overflatevann skal hurtigst mulig vekk for å unngå unødvendige fuktbelastninger på utvendig fuktsikring og drenering.

TG 2 Terrenforhold

Kupert og skrånende tomt.
