# Tilstandsrapport

Boligbygg med flere boenheter

K.K. Kleppes veg 4 , 4350 KLEPPE

Befaringsdato: 06.02.2026

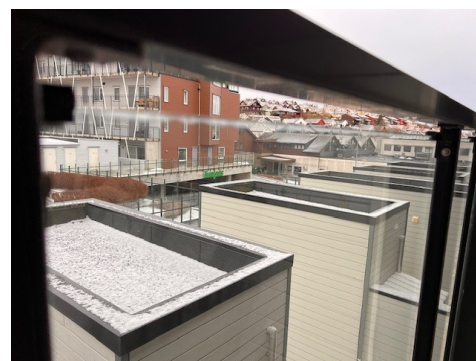
Balkongen har glassrekkverk med laminert glass. Det er registrert tegn til vanninntrengning i toppen av glassfeltene. Utførelse medfører at vann kan trenge inn mellom glasslagene.

Laminert glass er sårbart for fuktinntrengning i kantsoner.

Når vann trenger inn i toppen av glasset, kan dette føre til delaminering over tid.

Løsningen vurderes å ha redusert bestandighet og funksjon sammenlignet med forventet levetid.

Vanninntrengning kan føre til delaminering, misfarging og svekket optisk kvalitet på glasset. Over tid kan dette redusere glassets styrke og levetid, og i ytterste konsekvens påvirke rekkverkets sikkerhetsfunksjon.

Skadene vil normalt være irreversible når delaminering først har startet.

Tilstandsgrad: TG 2

Balkong med stedstøpt betongdekke, med utgang fra stue. Rekkverk i glass/stål og ihht. forskriftskrav gjeldende for byggeåret.

Fuktskade i topp av glass.

Det anbefales å hindre videre vanninntrengning, for eksempel ved utbedring eller tetting av toppavslutning. Skadde eller delaminerte glassfelt bør vurderes skiftet ut. Videre bør utførelse og detaljløsning kontrolleres av fagperson for å sikre tilstrekkelig drenering og beskyttelse av glassets kantsoner.

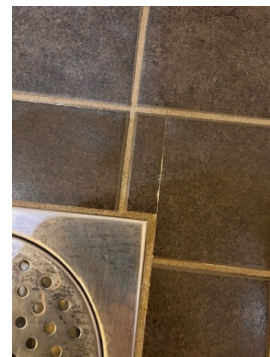
Gulvet er fliselagt og har gulv varme.  
Lokalt fall i dusj sone.

- Det er påvist at høydeforskjell fra topp slukrist til gulv/synlig topp membran ved dørterskel er mindre enn 25 mm.
- Det er påvist avvik i fallforhold til sluk i forhold til krav i forskrift på byggetidspunktet.
- Det er påvist sprekker i fliser.

Brest i gulvflis ved sluk.

- Til tross for avviket i fall/høydeforskjell til sluk, vil gulvet fortsatt kunne lede vann mot sluket, men med redusert effektivitet. Dette kan potensielt øke risikoen for vannansamling i enkelte områder av badet.
- Slike riss/sprekker kan indikere bakenforliggende fuktskader, og konstruksjonen bør observeres jevnlig for å vurdere utvikling.

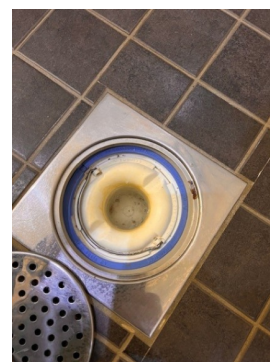
Sluk

Det er plastsluk og smøremembran med ukjent utførelse.

- Mer enn halvparten av forventet brukstid er passert på membranløsningen.

- Overvåk tilstanden jevnlig. For å få tilstandsgrad 0 eller 1 må tettesjiktet skiftes ut, men tidspunktet for når dette er nødvendig er vanskelig å si noe om.

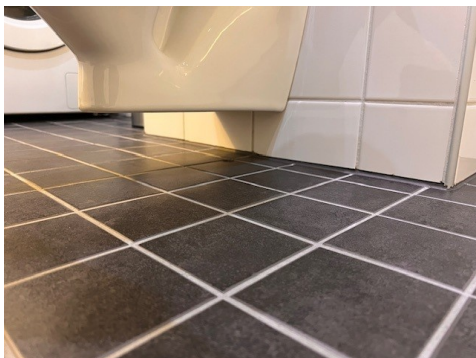
- Det er ikke påvist tilfredsstillende løsning for å synliggjøre lekkasje fra innebygget systerne.

Det er montert vegghengt toalett med innbyggingssisterne, fra 2012. Løsningen innebærer at vanninstallasjonen er skjult i konstruksjonen, noe som gjør det vanskelig å oppdage lekkasjer før eventuell skade har oppstått.

Ved befarings ble det ikke registrert lekkasjevarsler, fuktsensor eller annen form for lekkasjesikring i tilknytning til installasjonen.

Etter dagens anbefalinger skal skjulte vanninstallasjoner ha lekkasjesikring i form av varslere eller innebygde løsninger som leder lekkasjevann til synlig område, i tråd med krav i TEK og anbefalinger fra bransjenormer.

TG2, på grunn av manglende lekkasjesikring ved skjult vanninstallasjon, selv om det ikke er registrert skade.

Ingen synlig lekkasje varsler under toalett

Ved fremtidig oppgradering eller vedlikehold anbefales det å etablere lekkasjesikring for å redusere risiko for skjult fuktskade og sikre tidlig varslings ved eventuell lekkasje.

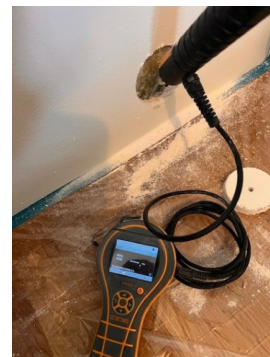
Hulltaking er foretatt uten å påvise unormale forhold. Hulltaking er foretatt ved/i Soverom. Fuktkvotemåling (vekt%) i konstruksjonen ble målt til 0.

Fuktmåling i vegg mot våtsone.

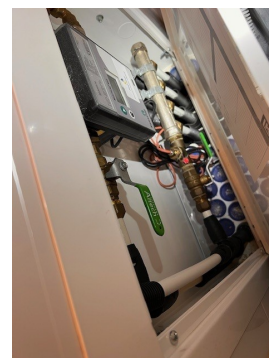
Fordelerskap for vannrør

Innvendige vannledninger er av plast (rør i rør). Det er besikket i rørskap.

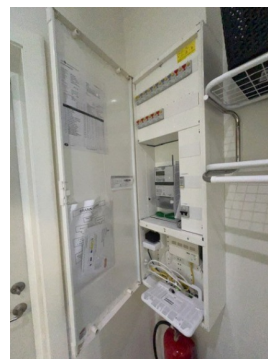
El skap

El installasjon fra byggeår.
