Tilstandsrapport

Boligbygg med flere boenheter

Jernbanegata 4, 1850 MYSEN

Befaringsdato: 20.09.2024

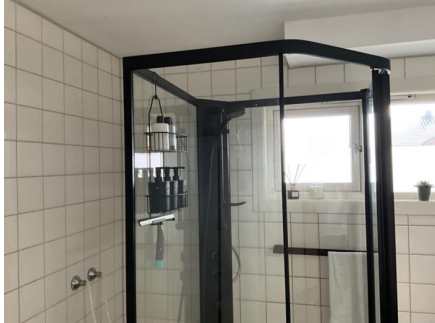
TG 2 Overflater vegger og himling

Veggene har fliser. Taket er malt.

- Det er vindu/dør med ikke fuktbestandige materialer i våtsonen (ved vask, dusj, badekar, osv.), løsningen eller byggematerialet er uegnet
- Vinduet er plassert i våtzone, dette er en risikokonstruksjon, da membransjiktet trolig ikke er lagt inn mot vinduet.
- Valgt løsning innebærer at badet ikke fungerer uten bruk av tett dusjkabinett. Dersom dusjkabinettet skal fjernes, må det gjøres tiltak, slik at veggene oppfyller kravet til membran. Om ikke, vil det kunne oppstå fuktskader.

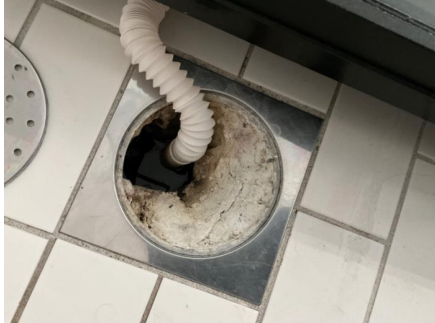
TG 3 Sluk, membran og tettesjikt

Det er plastsluk og ukjent tettesjikt/membran.

- Det er påvist mangelfull/feil utførelse rundt rørgjennomføringer e.l. som gir fare for fukt i konstruksjonen i våtsone.
- Mer enn halvparten av forventet brukstid er passert på membranløsningen.
- Mer enn halvparten av forventet brukstid er passert på slukløsningen.
- Sluk har begrenset mulighet for inspeksjon og rengjøring.

- Ingen synlig tettesjikt i badet. Løsning i sluket er ikke fagmessig utført, og inspeksjon/rengjøring er utfordrende med tanke på overdrevent bruk av flislim. Jevnlig rensing av sluket er viktig. Feil i tetting rundt sluket er den største årsaken til lekkasjer fra bad. Det er derfor viktig at ikke vannet blir stående over vannlåsen i sluket.

- Over halvparten av forventet brukstid på tettesjikt og sluk er passert, og det er usikkert om tettesjiktet er rustet for dagens bruk, med utstrakt dusjing og vannsøl. Tilstand forutsetter derfor tett dusjkabinett med avløp til sluket. Det er dog ingen garantier, og det er usikkert når tettesjikt må skiftes ut.

- Overvåk tilstanden jevnlig. For å få tilstandsgrad 0 eller 1 må tettesjiktet skiftes ut, men tidspunktet for når dette er nødvendig er vanskelig å si noe om.
- Sluket må sjekkes og rengjøres jevnlig.
- Løsningen/utførelsen rundt rørgjennomføringer gir fare for fukt inn i konstruksjoner.

- Våtrommet kan fortsatt fungere med dagens avvik, det er dog ingen garantier for tetthet. Eventuelle lekkasjer vil kunne føre til skader mot tiliggende konstruksjonervog våtrommet. Tettesjiktet må utbedres om avviket skal lukkes. Det vil imidlertid sjelden være økonomisk rasjonelt som et enkeltstående tiltak. Ved en eventuell renovering, påse at badet bygges av fagpersoner og med tilstrekkelig dokumentasjon.

Kostnadsestimat: 100 000 - 300 000
