Tilstandsrapport

Enebolig

Taitveien 20, 1940 BJØRKELANGEN

Befaringsdato: 01.07.2024

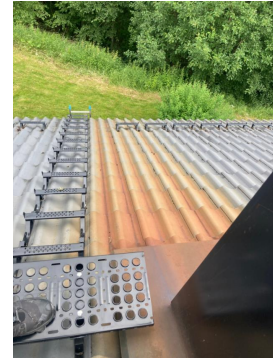
Det er misfarging på del av tak fra tidligere beslag på pipe, vurdert til mindre avvik.

Misfarging på tak.

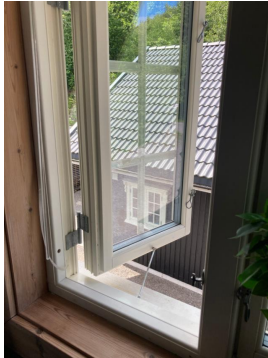
Vindu uten barnesikring.

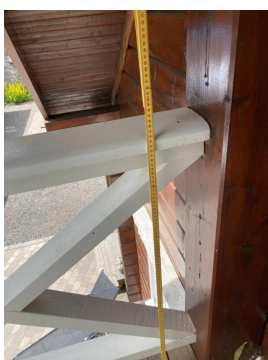
Høyde og åpninger grunnet sikkerhet for barn.

Høyde og åpninger på veranda bør utbedres.

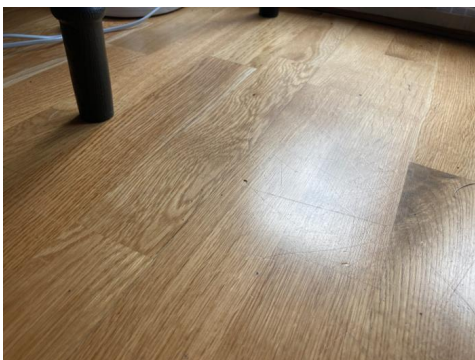
Parkett med slitasje.

Det bør påregnes at deler av gulv utbedres.

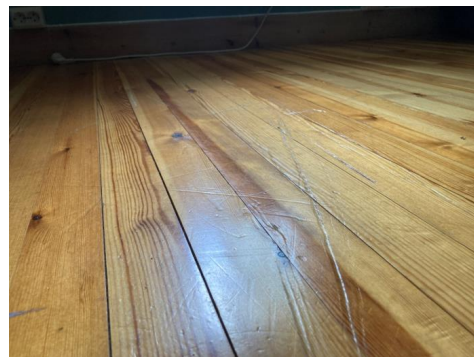
Tregulv med slitasje.

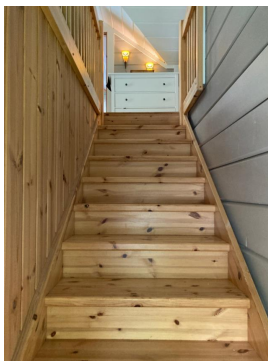
- Det mangler håndløper på vegg i trappeløpet.
- Det er avvik:

Krav om håndløpere på hver side i trapp kom fra Byggeforskrifter av 1969 og er også gjeldene i dag for hindre fall og ulykker i trapper.

Trapp mangler håndløpere.

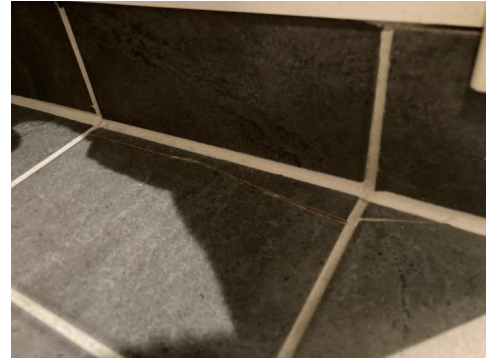
- Det er påvist sprekker i fliser.

Det er observert sprekke i fire fliser, fortrinnsvis i hjørner.

Sprekte fliser er fortrinnsvis i hjørner eller ved vegg og det er ikke behov for å skifte fliser, hvis det ikke er mulig å få tak i tilsvarende.

Sprekk i gulvflis.

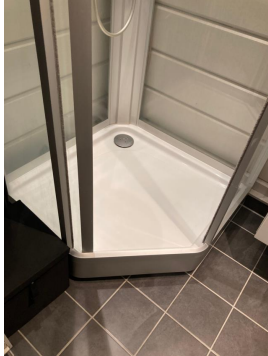
Det er ikke vanntett sjikt eller membran på vegger i våtsoner for dusjsone og servant, dvs. at veggene ikke tåler vann og kan føre til fuktskader.

Laft i våtsoner til dusj.

Hvis dusjkabinettet fjernes må det gjøres tiltak slik at veggene oppfyller kravet om membran, hvis ikke vil det kunne oppstå fuktskader.

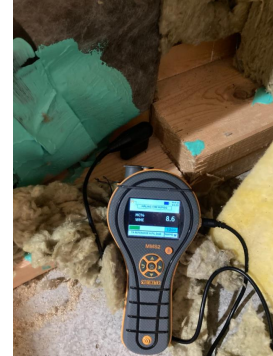
Hulltaking er ikke foretatt da det er åpen bindingsverksvegg i uinnredet rom mot bad og målinger er tatt her.

Fuktmåling i trevirke viste 8.6 %, som er normalt.

Fuktmåling uten avvik.

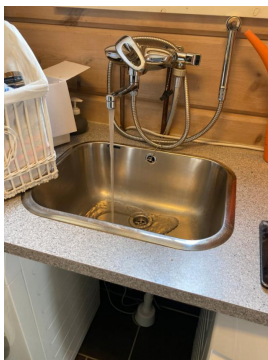
Vegg bør beskyttes mot vannsprut.

Det bør gjøres tiltak for å hindre vannsprut på vegg.

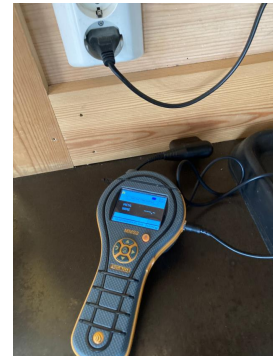
Hulltaking er ikke foretatt da det ikke er fysisk mulig pga. tilliggende konstruksjoner/rom, som er av tømmer
Fuktmåling er foretatt i nedkant av tømmer på tilliggende rom, med normale verdier.

Fuktmåling uten avvik.

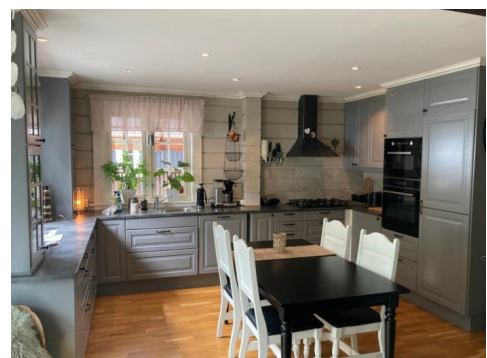
- Det er ikke montert komfyrvakt i kjøkkenet som er krav på dette kjøkkenet ut ifra alder.
- Det er ikke påvist tegn på at det er montert lekkasjedeteksjon ved oppvaskmaskin/oppvaskkum, dette er et krav på kjøkkenet ut ifra alder.

Det er ikke montert lekkasjestopper i kjøkkenbenk, som var et krav på byggetidspunktet. Kravet kom i 2010.

Kjøkkeninnredning.

- Komfyrvakt må monteres.
- Det bør monteres lekkasjedeteksjon ved oppvaskmaskin/oppvaskkum.

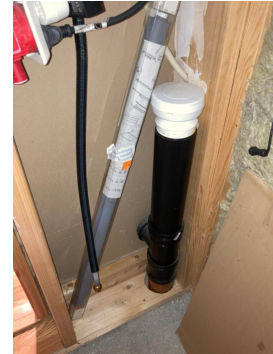
Vakumventil for avløpslufting.

Innvendig vakumventil er en sekundær løsning, lufterledningen for avløpssystemet bør føres til det fri over øverste installasjon der dette er mulig.

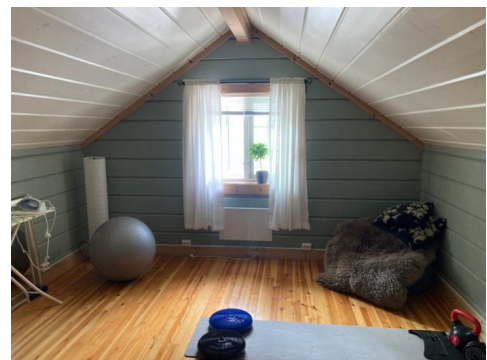
- Det er påvist mangelfull ventilasjon på ett eller flere rom i boligen.

Soverom har ikke ventilering foruten lufting med vindu.

Det bør innhentes dokumentasjon for luftkvalitet i boligen.
