Tilstandsrapport

Enebolig

Taittveien 20, 1940 BJØRKELANGEN

Befaringsdato: 01.07.2024

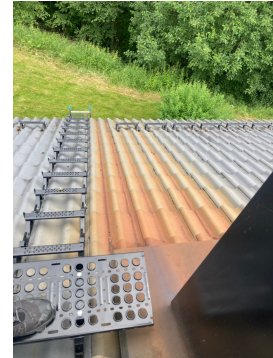
Det er misfarging på del av tak fra tidligere beslag på pipe, vurdert til mindre avvik.

Misfarging på tak.

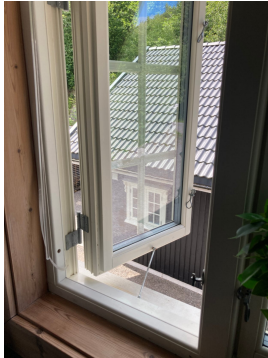
Vindu uten barnesikring.

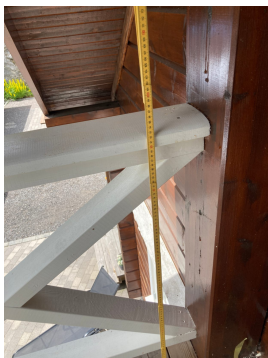
Høyde og åpninger grunnet sikkerhet for barn.

Høyde og åpninger på veranda bør utbedres.

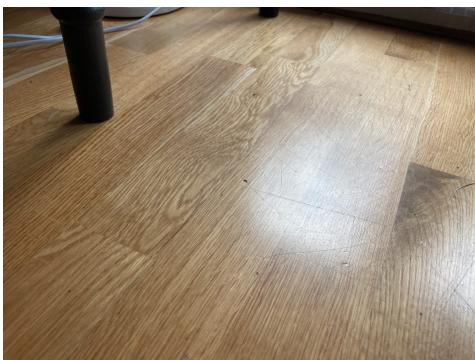
Parkett med slitasje.

Det bør påregnes at deler av gulv utbedres.

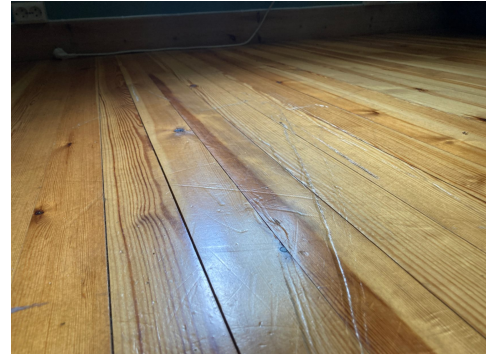
Tregulv med slitasje.

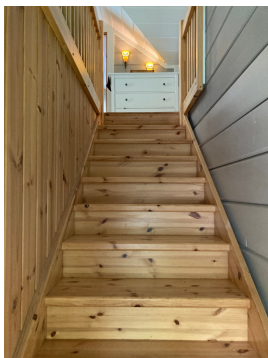
- Det mangler håndløper på vegg i trappeløpet.
- Det er avvik:

Krav om håndløpere på hver side i trapp kom fra Byggeforskrifter av 1969 og er også gjeldene i dag for hindre fall og ulykker i trapper.

Trapp mangler håndløpere.

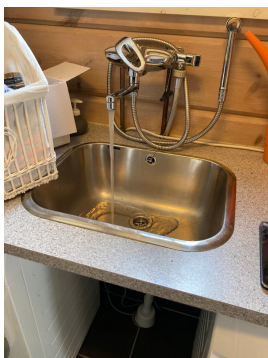
Vegg bør beskyttes mot vannsprut.

Det bør gjøres tiltak for å hindre vannsprut på vegg.

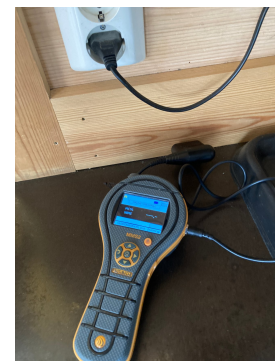
Hulltaking er ikke foretatt da det ikke er fysisk mulig pga. tilliggende konstruksjoner/rom, som er av tømmer
Fuktmåling er foretatt i nedkant av tømmer på tilliggende rom, med normale verdier.

Fuktmåling uten avvik.

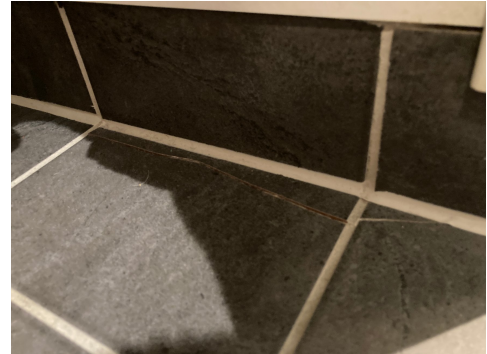
- Det er påvist sprekker i fliser.

Det er observert sprekk i fire fliser, fortrinnsvis i hjørner.

- Våtrommet fungerer med dette avviket.

Sprekk i gulvflis.

Sprekte fliser er fortrinnsvis i hjørner eller ved vegg og det er ikke behov for å skifte fliser, hvis det ikke er mulig å få tak i tilsvarende.

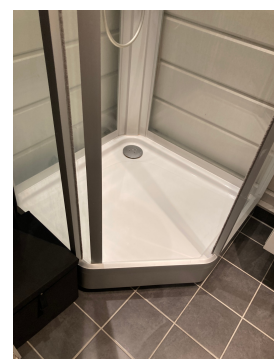
Det er ikke vanntett sjikt eller membran på vegger i våtsoner for dusjsone og servant, dvs. at veggene ikke tåler vann og kan føre til fuktskader.

Laft i våtsoner til dusj.

Hvis dusjkabinettet fjernes må det gjøres tiltak slik at veggene oppfyller kravet om membran, hvis ikke vil det kunne oppstå fuktskader.

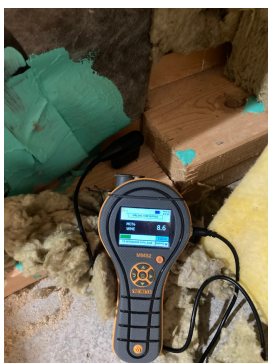
Hulltaking er ikke foretatt da det er åpen bindingsverksvegg i uinnredet rom mot bad og målinger er tatt her.

Fuktmåling i trevirke viste 8.6 %, som er normalt.

Fuktmåling uten avvik.

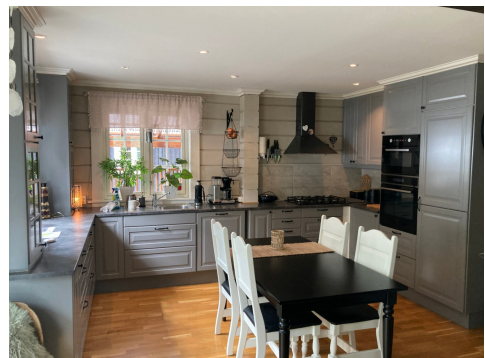
- Det er ikke montert komfyrvakt i kjøkkenet som er krav på dette kjøkkenet ut ifra alder.
- Det er ikke påvist tegn på at det er montert lekkasjedeteksjon ved oppvaskmaskin/oppvaskkum, dette er et krav på kjøkkenet ut ifra alder.

Det er ikke montert lekkasjestopper i kjøkkenbenk, som var et krav på byggetidspunktet. Kravet kom i 2010.

Kjøkkeninnredning.

- Komfyrvakt må monteres.
- Det bør monteres lekkasjedeteksjon ved oppvaskmaskin/oppvaskkum.

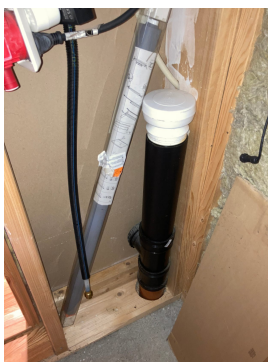
Vakumventil for avløpslufting.

Innvendig vakumventil er en sekundær løsning, lufterledningen for avløpssystemet bør føres til det fri over øverste installasjon der dette er mulig.

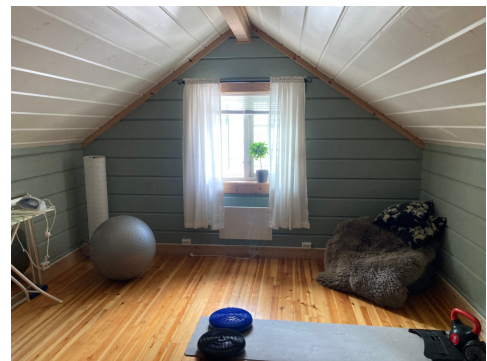
- Det er påvist mangelfull ventilasjon på ett eller flere rom i boligen.

Soverom har ikke ventilering foruten lufting med vindu.

Det bør innhentes dokumentasjon for luftkvalitet i boligen.
