# Tilstandsrapport

📍 Astraveien 34, 4021 STAVANGER

# gnr. 25, bnr. 164

Befaringsdato: 24.10.2025

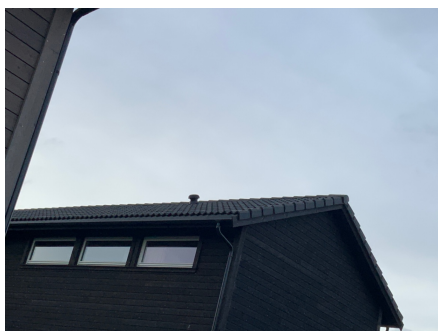
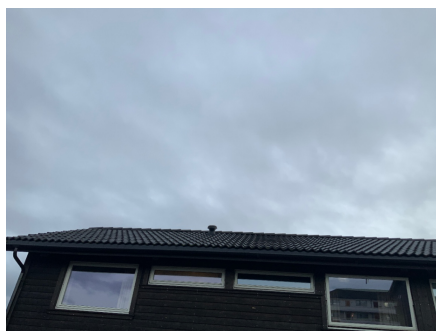
### TG 1 Taktekking

Taktekkingen er av betongtakstein. Taket er besiktiget fra bakkenivå. Det gjøres oppmerksom på at tekkingen er kontrollert fra bakken. Dvs at det er overflaten som er vurdert. Takpapp, lekter, strø og innfestning av panner er ikke mulig å kontrollere. Siden taket (takkonstruksjon, taktekking og skorstein) kun er observert fra bakkenivå, er vurderingen begrenset av dette. Det er ikke sikkerhetsmessig forsvarlig å bevege seg ut på taket eller observere fra stige. Selv om det ikke er avdekket skader under befaringen, betyr ikke dette at det ikke foreligger skader som en besiktigelse på taket kan avdekke. Vær oppmerksom på denne risikoen. En undersøkelse av taket kan utføres av en fagperson under tilstrekkelige sikkerhetsforhold. Alder er ukjent og Tg er derfor kun satt med bakgrunn i tilstanden på befaringen.

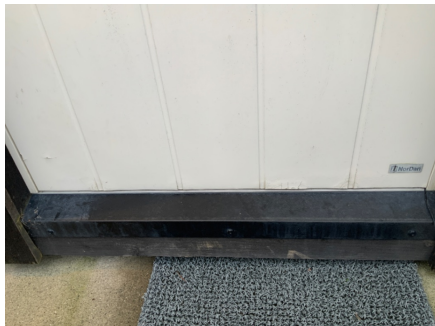
## TG 2 Dører

- Det er påvist dører som er vanskelig å åpne eller lukke.
- Karmene i dører er værslitte utvendig og det er sprekker i trevirket.

Hovedytterdør har esinger/fuktmerker i nedre del av dørbladet.

Terrassedøren tar i terskel når den åpnes/lukkes.

Det bør utføres lokal utbedring av hovedytterdøren for å utbedre esing og fuktmerker, samt justering av terrassedøren slik at den åpnes og lukkes uten å ta i terskelen.

Dersom tiltak ikke gjennomføres, kan det oppstå ytterligere skader på dørblad og karm, samt redusert funksjon og levetid for dørene.

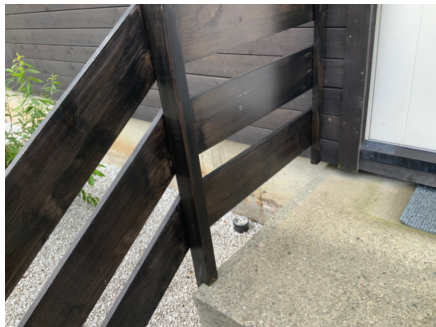
## TG 2 Utvendige trapper

- Åpninger i rekkverk er ikke i henhold til krav i dagens forskrifter.

- Det er ikke krav om utbedring av åpninger i rekkverk til dagens forskriftskrav.

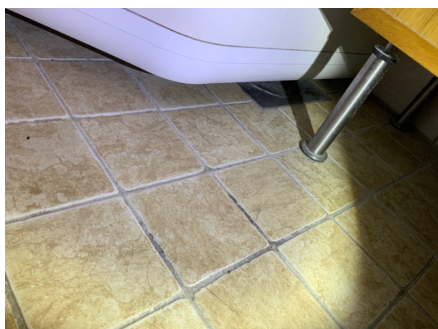
### TG 2 Sluk, membran og tettesjikt

- Når sluket har begrenset tilgang, er det vanskelig å rengjøre sluket og å inspisere den for å oppdage skader i membranen/fuger rundt sluket, som er avgjørende for å forhindre lekkasjer.
- Det er viktig å merke seg at levetiden til en membran varierer basert på kvalitet, installasjon og bruk. Eldre membraner kan bli sprø og sprekke opp, noe som fører til at de mister sin vanntettende funksjon. Dette kan resultere i vannlekkasjer gjennom vegger og gulv og fuktskader.

Det skal dokumenteres at membran har en fagmessig utførelse. Dette dokumenteres med signerte kontrollerklæring/samsvarserklæring eller sjekklister, samt med bilder som viser detaljer som gjennomføringer mot sluk og rør. Manglende dokumentasjon eller arbeid utført av ufaglærte vil kunne ha betydning f.eks i forbindelse med forsikringsaker/erstatning.

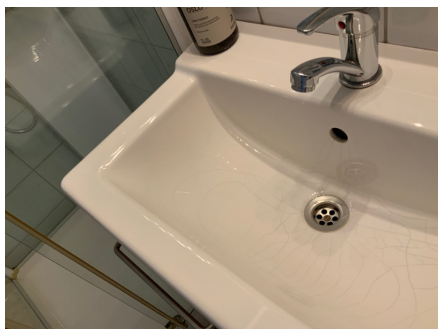
### TG 2 Sanitærutstyr og innredning

- Det er påvist riss/sprekker i utstyr på våtrommet.

- Riss er vanligvis overfladiske skader i servantens overflate eller glasur. Konsekvensene av riss er hovedsakelig kosmetiske.

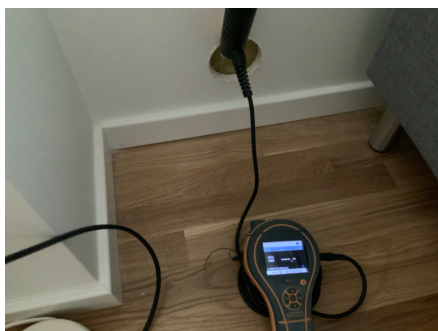
### TG 0 Tilliggende konstruksjoner våtrom

Hulltaking er foretatt uten å påvise unormale forhold. Bilde av måleapparatet viser tre streker, eller ingen utslag. For å få utslag må det være noe fukt som leder spenningen mellom piggelektrodene. I dette tilfellet er det altså ingen målbar fukt som kan lede spenning.

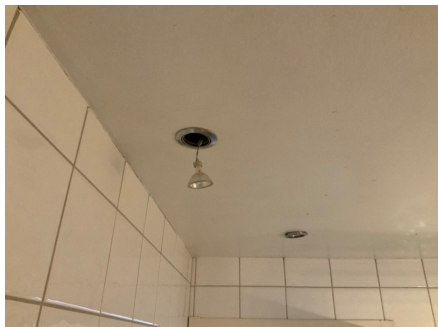
Tg 2 gis som en følge av at det ikke foreligger samsvarserklæring på alt av, eller på deler av det elektriske arbeidet som er utført etter 1/1-1999 (da kravet til samsvarserklæring kom). Det gis også grunnnet løse spotter på badet.

For en faglig tilstandsvurdering av det elektriske anlegget må autorisert elektro virksomhet kontaktes. På ett generelt grunnlag anbefales det alltid en el kontroll av sertifisert el firma i forbindelse med kjøp/salg av bolig/leilighet/fritidsbolig.
