Enebolig  
Hydalsveien 19  
3970 Langesund

#### Boligens tekniske tilstand:

Utført av:  
Takstmann  
**Kenneth Sørø Olsen**  
Dato: 26/03/2026

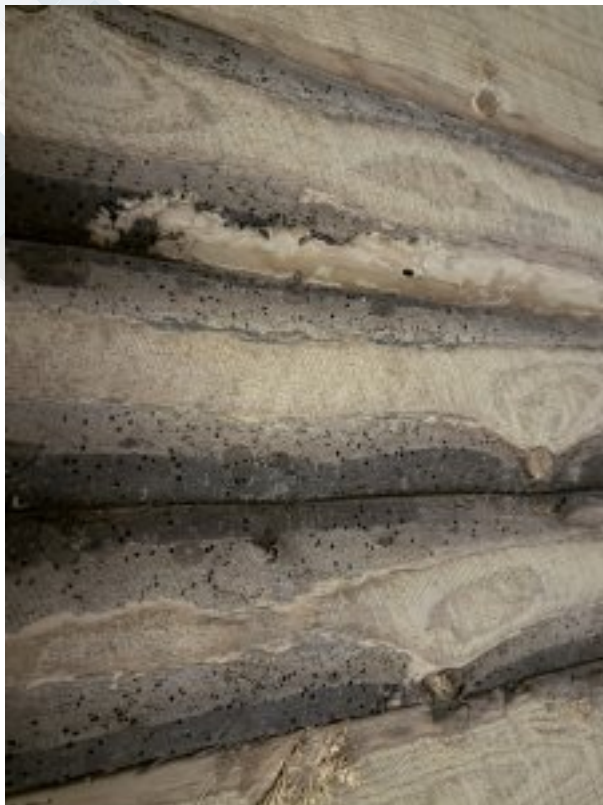
Ved befaringen ble det registrert tegn til borebiller i stubbeloftet. Det ble også observert større vannansamlinger langs grunnfjellet i krypkjelleren. Videre ble det registrert tegn til forhøyet fuktbelastning i overgangen mellom støpt grunnmur og etasjeskillet. Krypkjelleren fremstår med begrenset ventilasjon, blant annet som følge av at flere ventiler er tettet.

TG 2 vurderes grunnet registrerte fuktforhold, begrenset ventilasjon og tegn til borebilleangrep.

| TAKSTMANNENS VURDERING VED TG2: | |
|---|---|
| | <p>Årsak: Forholdene har karakter som er forenlig med fuktpåvirkning fra grunnen kombinert med begrenset ventilasjon i krypekjelleren.</p> <p>Risiko: Vedvarende fuktbelastning kan gi økt risiko for biologisk aktivitet og nedbrytning i trekonstruksjoner.</p> <p>Konsekvens: Forholdet kan medføre behov for tiltak i krypekjelleren dersom fuktbelastning fører til skader i bjelkelag eller øvrige konstruksjoner.</p> <p>Anbefalt tiltak: Det anbefales å grave drengroft så grunnvann renner bort fra boligen, få vurdert omfang av borebiller av skadedyrfirma, samt vurdere drenering.</p> |

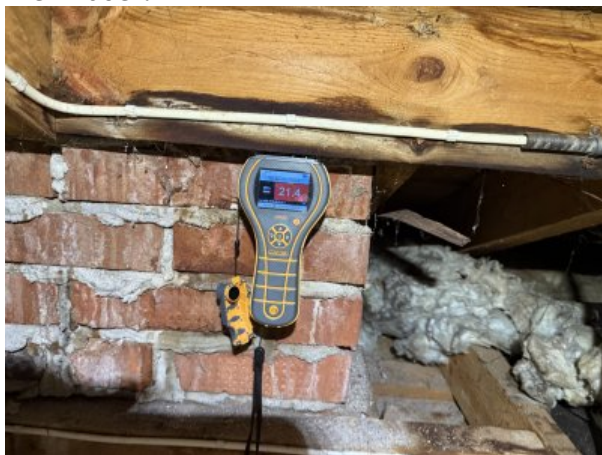
Loftet ble inspisert fra gangbart gulv. Det ble registrert fuktskjolder og tegn til lekkasje rundt teglsteinspipe. Det ble også målt forhøyede fuktverdier i øvre sjikt av konstruksjonen rundt ventilasjonspipe sammenlignet med hva som anses som akseptable nivåer. Videre ble det observert spikerslag som er ført gjennom undertaket. Slike gjennomføringer kan gi kuldebroer hvor kondens og frostpåvirkning kan oppstå. Det ble også registrert spor etter museaktivitet enkelte steder på loftet.

TG 2 vurderes grunnet registrerte fuktskjolder og tegn til lekkasje ved pipe, forhøyede fuktverdier rundt ventilasjonspipe, gjennomføringer i undertak samt spor etter museaktivitet.

| | <p>Årsak: Fuktskjolder og forhøyede fuktverdier kan oppstå som følge av utettheter rundt pipe og gjennomføringer i taket. Spikerslag gjennom undertaket kan gi kuldebroer hvor kondens og frostpåvirkning oppstår. Museaktivitet kan oppstå dersom det finnes åpninger eller tilgangspunkter i takkonstruksjonen.</p> <p>Risiko: Vedvarende fuktpåvirkning kan føre til utvikling av råte, soppdannelser og svekkelse av trekonstruksjoner over tid.</p> <p>Konsekvens: Forholdet kan medføre behov for utbedring av undertak og tetting rundt gjennomføringer, samt eventuelle reparasjoner av fuktskadede bygningsdeler.</p> <p>Anbefalt tiltak: Det anbefales å få takkonstruksjonen nærmere undersøkt av fagperson for å avklare årsak til fuktpåvirkningen, utbedre utettheter og iverksette tiltak mot museaktivitet.</p> |
