# Rodamyrkroken 18 4056 TANANGER

## Tilstandsrapport Eierskifte

Boligtype: Enebolig

Byggeår: 1996

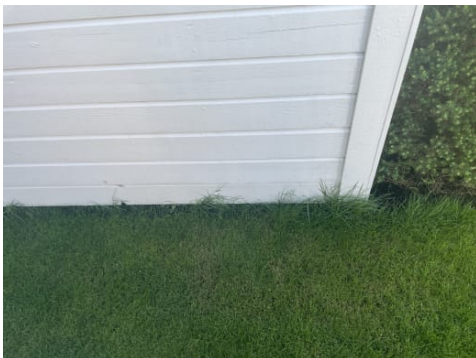
## 6.6 Yttervegger

| Type fasade | Liggende kledning |
|---|---|
| Liggende hvit enkfals kledning.<br>Malt sist i 2021. | |
| Er det påvist skjevheter/riss/sprekker/setninger? | Ja |
| Er det liten eller ingen lufting av kledningen? | Ja |

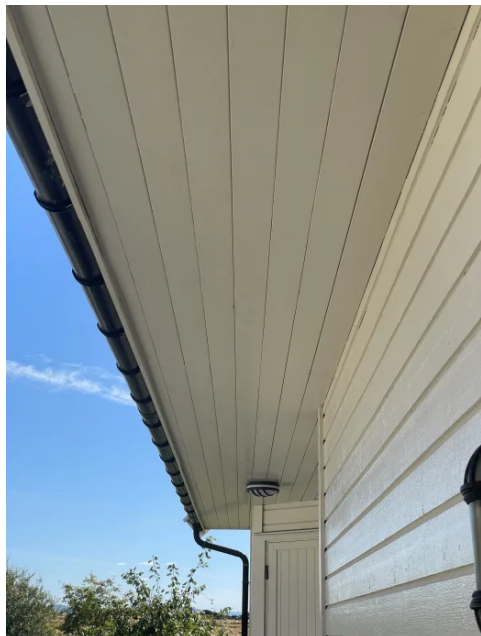
Er det manglende musetetting i nedkant av kledning/plater?

Ja

Kledningen på rekkverket rundt terrassen er montert for lavt ned mot terreng/hage, noe som medfører økt risiko for fuktopptrekk og skader i treverket.

Det er kun foretatt stikkprøvekontroller av musetetting og lufting bak kledning der dette er mulig. Der dette er undersøkt ble det registrert store nok mellomrom til at skadedyr kan forkomme.

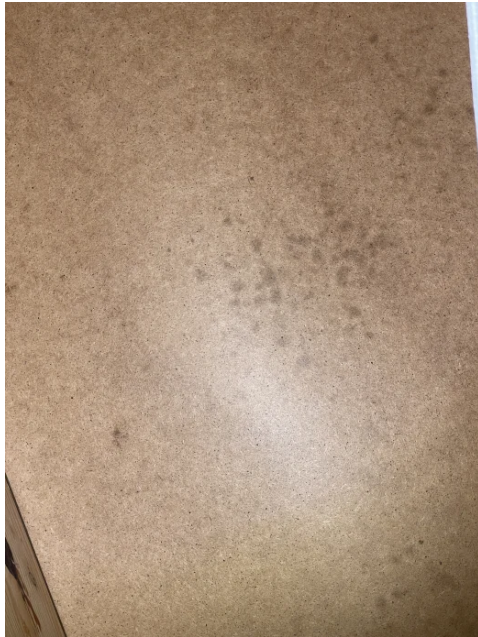
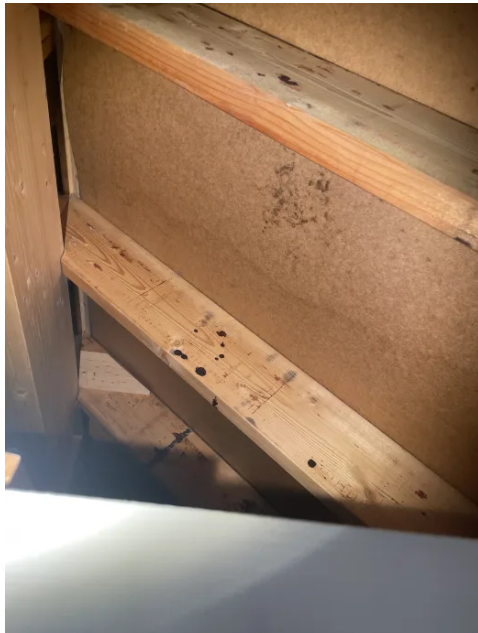
## 6.7 Loft (konstruksjonsoppbygging)

Det er observert kondensflekker/misfarging i sutak på befaringsdagen. Det er ikke registrert fukt ved målinger, forholdene vurderes som gamle. For videre omtale se "Takkonstruksjon"

Takkonstruksjonen er besiktiget fra bakkeplan, samt innvendig gjennom loftluke.  
For eldre typer takkonstruksjoner er det ikke uvanlig at lufting av konstruksjonen er mangelfull eller fraværende. Det er ikke observert synlige luftespalter i gesims på befaringsstidspunktet.

Lufting av takkonstruksjonen bør forbedres for å redusere risikoen for fuktskader pga kondensering på loft.

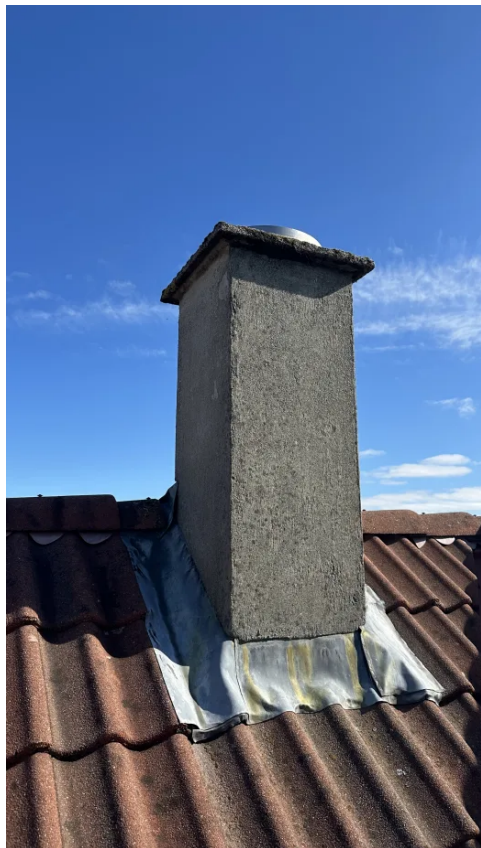
## 6.10 Taktekking

| Er det synlige avvik på beslag/inndekning rundt pipe og andre takgjennomføringer? | Ja |

| Er det manglende og/eller feil/skader på snøfanger? | Ja |

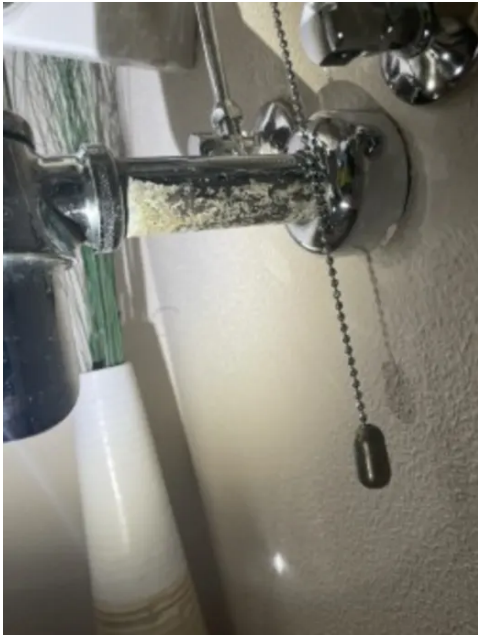
## 6.15 Toalettrom

Er det påvist fukt/skader på toalettet?

Ja

Utskiftning av rør ved evt. oppussing.  
Ingen umiddelbare behov for tiltak.

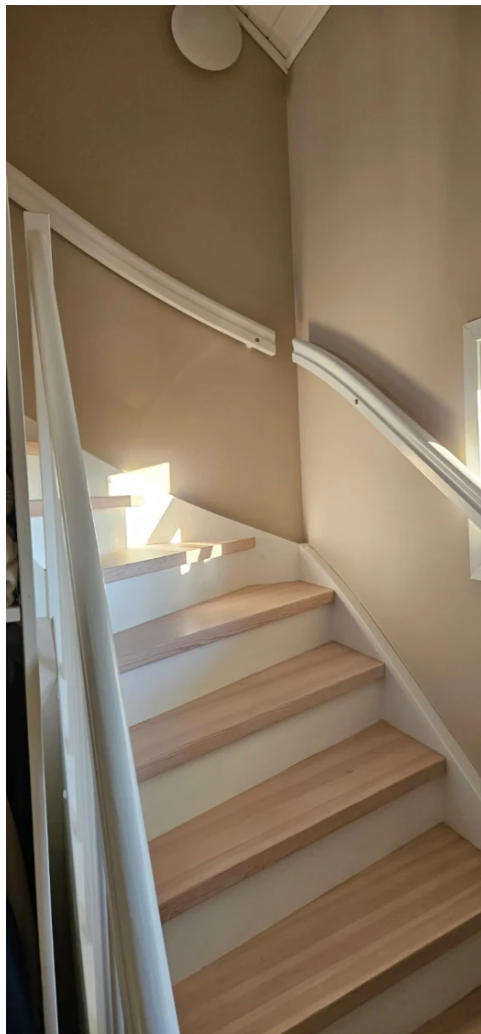
## 6.16 Trapp

| Innvendig trapp i trekonstruksjon. Trappen fremstår i god stand, uten registrerte skader eller avvik ved befarings. Normal bruksslitasje må påregnes. | |

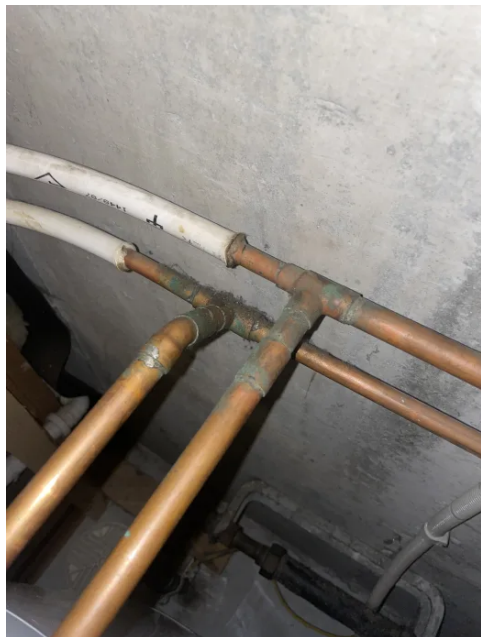
## 6.18 Vannledninger

Vannrør er fra byggeåret, og har nådd en alder hvor det vil være økt risiko for lekkasjer.  
Det er ikke etablert fordelerskap. Rørfordeling er synlig på teknisk rom.  
Det er observert iring i rørkoblinger på teknisk rom bak varmtvannsberederne.

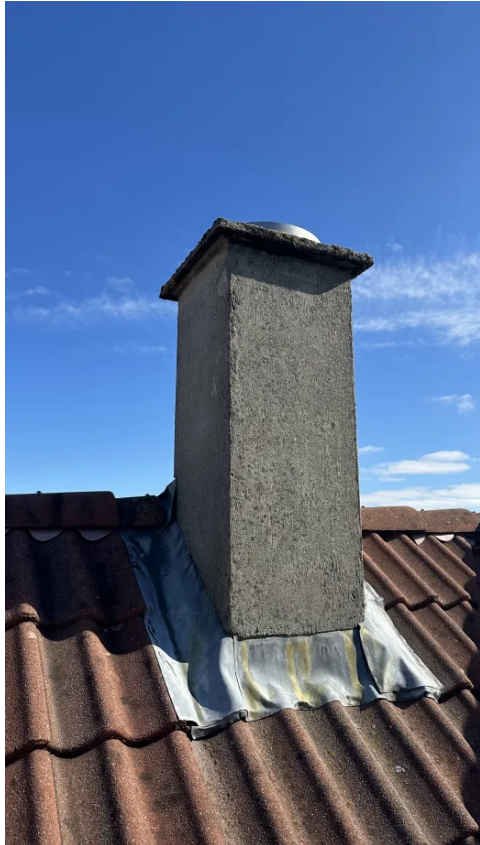
## 6.26 Øvrig: Skorstein over tak

Det er observert mindre iring på beslag rundt skorstein, og noe riss/avskalling på skorsteinen.  
Avvik på pipe i kjeller da alle 4 sider er innkledd. Etter forskrift skal maks 2 sider være innkledd.

Pipe fra byggeår, med opprinnelig beslag rundt overgangen mot taktekking. På grunn av alder anbefales det å etablere heldekkende beslag rundt skorsteinen for å sikre bedre beskyttelse og redusere risiko for lekkasjer.
