# Tilstandsrapport

Leilighet i firemannsbolig

Bringebærveien 53D , 4824 BJORBEKK

Befaringsdato: 02.03.2026

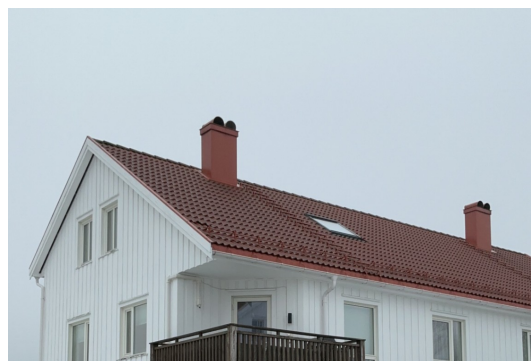
### ! TG 1 Nedløp og beslag

Hvite lakkerte takrenner og nedløp  
Røde lakkerte beslag, snøfangere, stigebrunn, luftehatt og heldekkende pipebeslag.

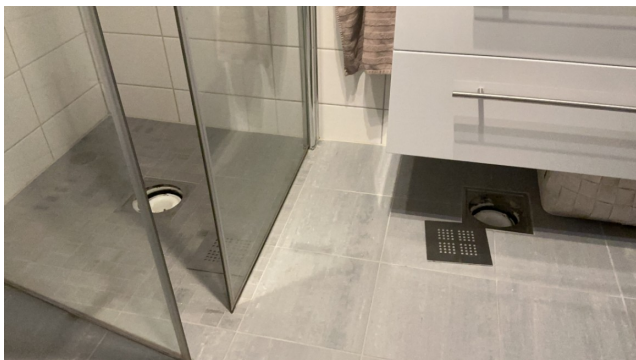
Sluker

Våtrommet har plastsluk med stålrist

Antydning til butylmansjett e.l. synlig i sluk, forøvrig ukjent omfang og type av membran. Mansjett er festet i klemring som tiltenkt.

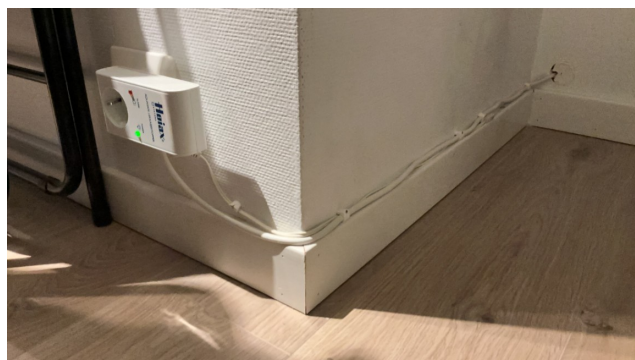
Lekkasjesikring med føler inn i innebygget sistene for vegghengt toalett

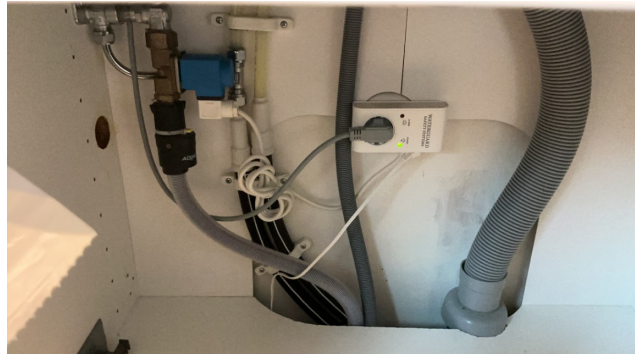
Avløpsrør under kjøkkenvask

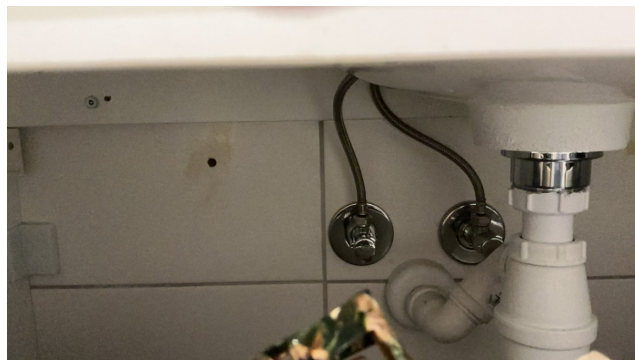
Avløpsrør under servant på bad
