Tilstandsrapport

Boligbygg med flere boenheter
-

Hausmanns gate 19 A, 0182 OSLO
-

Rapportdato: 02.02.2025

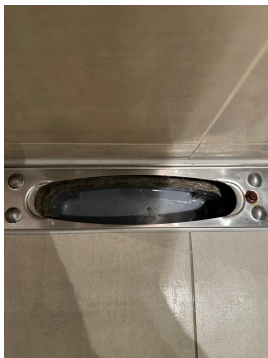
TG 1 Sluk, membran og tettesjikt

Det er slukrenne ved vegg i dusjsonen og smøremembran med dokumentert utførelse.

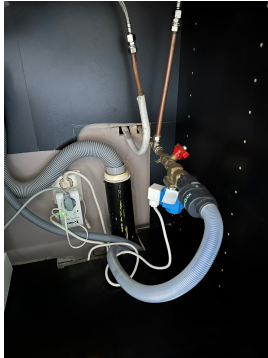
Rør på kjøkken

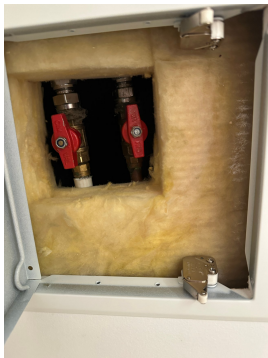
Stoppekran bak luke i himling på bad.

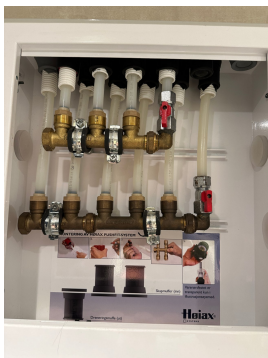
Rørskap på bad.
