Tilstandsrapport

Boligbygg med flere boenheter

Skipsbakken 16 A, 3950 BREVIK

Befaringsdato: 14.02.2025

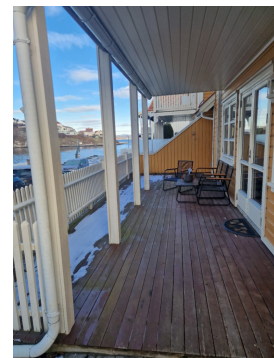
Leiligheten har etablert terrasse på grunn med adkomst fra stue og hage. Gulvbord og bjelker i impregneret trevirke. Rekkverk i malt trevirke. Terrasse opphengt i vegg og bærende på pilarer med drager i front. Rekkverk i stakitt trevirke.

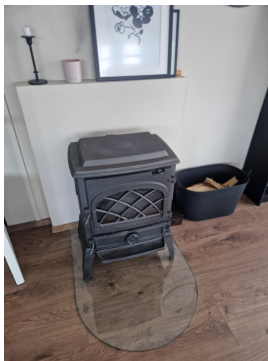
Pipe oppført i murt lettklinker elementer. Peisovn etablert i stue. Glassplate på gulv under peisovn. Pipe og brannmur forblendet med malt murruss.

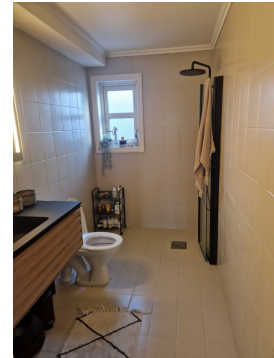
1. ETASJE > BAD

Bad har etablert fliser på gulvflater og veggflater. Det er montert gulvmontert toalett, innredning med heldekkende servant med ett håndbatteri og dusjnise med glassdører. Ventilasjon består av ventil i himling. Det er etablert sluk i dusjnise. Sluk består av plastsluk type Joti. Gulv har lokalt fall rundt sluk i dusjnise. Varmekabel i gulvflater.

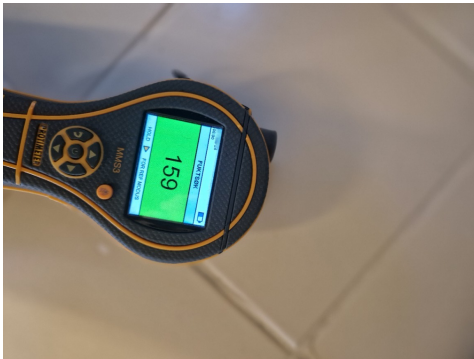
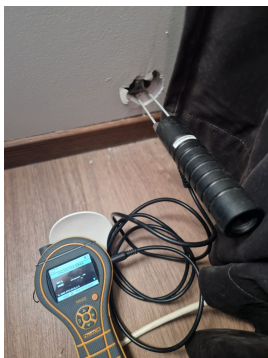
Ved bruk av fuktindikator og fuktmåler i vegg ble det ikke indikert noen unormale fuktverdier i våtsone eller på bad ved bruk av fuktindikator.

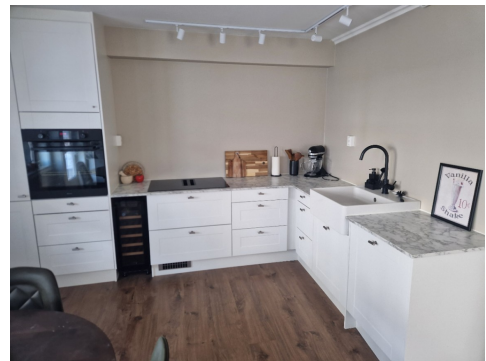
Leilighetens kjøkkeninnredning består av hvite profilerte dør og skuffronter. Dekkside med laminerte skrog, type Systemkjøkken skiftet 2023. Avtrekk til kokemuligheter består av kullfilter. Benkeplate i laminat med benkebeslag i Porselen. Integrert hvitevarer. Innvendige overflater på kjøkkenet består av laminat på gulv, malt veggflater og malt slett himling. Waterguard etablert. Innredning skiftet de senere år.
