# Tilstandsrapport

Fritidsbolig

Bondalsvegen 631, 3697 TUDDAL

Befaringsdato: 22.09.2025

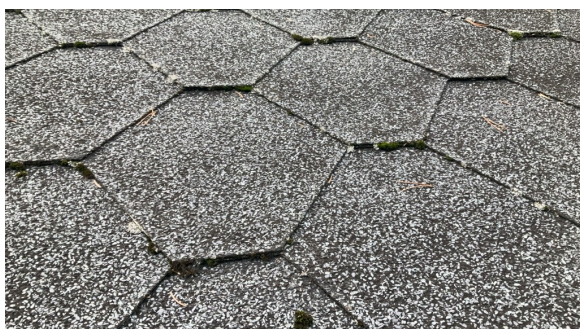
- Mer enn halvparten av forventet brukstid er passert på taktekingen.
- Mer enn halvparten av forventet brukstid er passert på undertak.
- Taktekingen har mose og slitasje på grunn av elde.

Noe mose på tak.

Mose på tak bør fjernes. Mose forkorter levetiden på shingel og øker faren for lekkasje..

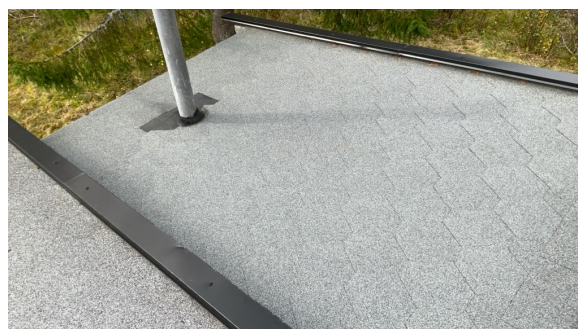
Nyere shingel på tilbygg.

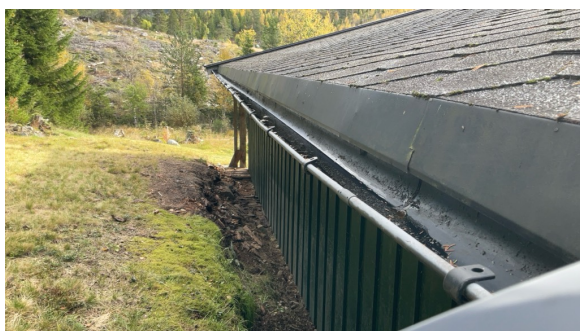
Det er en del nedbøyning på takrenner etter belastning av snø og is.  
Det er frostsprengning på enkelte nedløpsrør.

En del nedbøyning på takrenner etter belastning av snø.

Takrenner bør rettes eller skiftes.

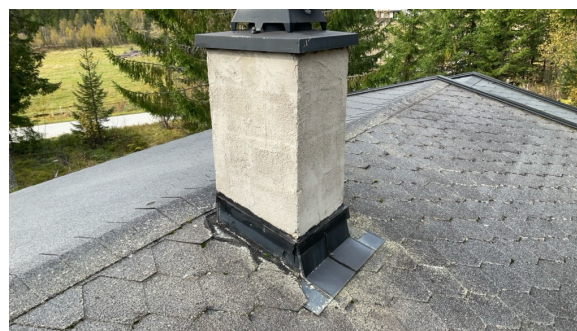
Topp og bunnbeslag på pipe.

- Stigetrinn for feier må monteres.
- Det bør lages system for bortledning av vann fra taknedløp ved grunnmur.

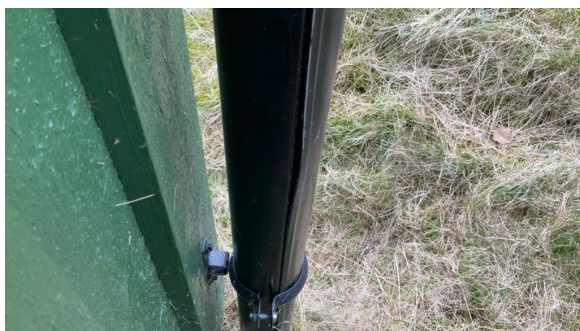
Frostsprengning på nedløpsrør

Nedløpsrør med frostsprengning må skiftes.

Dette for å unngå at de blir råte i kledning i forbindelse med nedløpsrør.

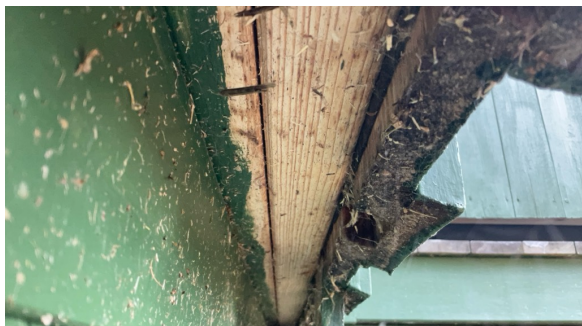
Det ser ut som det er lufting bak kledning, men det er også synlig vindspærre mellom det som ser ut som lufting og underbord.

Underbord montert rett på vindsperre.

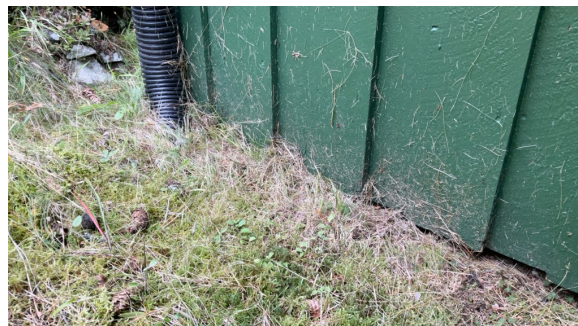
- Det er ingen eller liten lufting i nedre kant av kledning mot grunnmur.
- Bordkledning går stedvis nesten helt ned i terreng.

Siden kledning i bakkant av hytta går helt ned til terreng, er det stor fare for at kledning trekker fukt og råtnar.

Kledning går helt ned til terreng enkelte steder.

- Lokal utbedring bør foretas for å øke avstanden mellom terreng og bordkledning.
- Uten tilstrekkelig lufting bak bordkledningen kan fuktighet som trenger inn bak bordene eller gjennom veggen innenfra ikke tørke opp. Dette skaper ideelle forhold for råtesopp og muggvekst.
- Det bør foretas tiltak for å bedre lufting av kledningen.

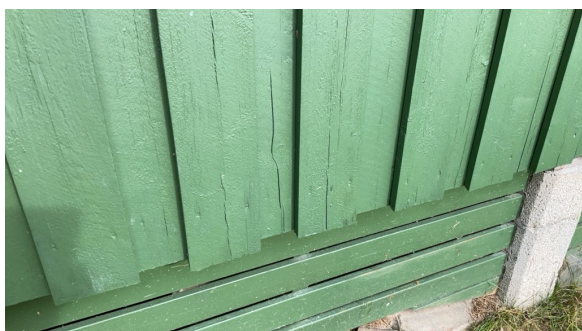
En del sprekker i kledning.

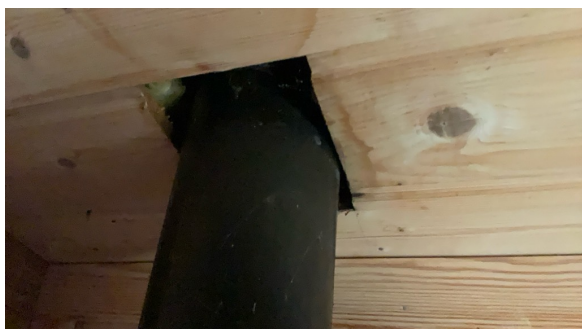
På toalettrom er det noe misfarging/fuktmerker i gjennomføring i tak. Det er ikke funnet dampsperre/tetting rundt rør som går gjennom tak. Her er det stor fare for kondensering/fuktskader.

Noe kondensmerker i innvendig tak på toalettrom.

Det bør tettes rundt gjennomføring i tak på toalettrom for å redusere faren for kondensering/fuktskader.

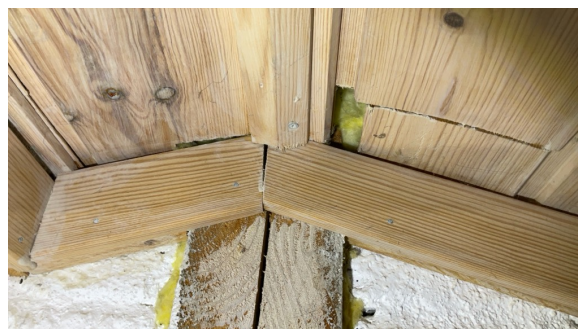
Manglende fungerende dampsperre i tak i soverom inn mot pipe.

- Lufting/ventilering bør forbedres.
- Lokal utbedring bør utføres.

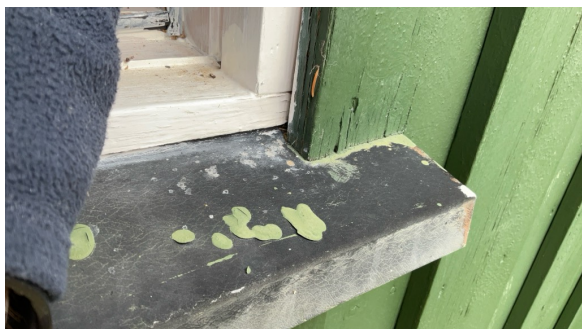
Dette for at belistning/kledning ikke skal trekke fukt og råtne.

Liten avstand mellom underkant kledning og beslag.

Det bør lages en åpning på minimum 8mm ned mot vannbrett for å unngå at belistning/kledning råtner.

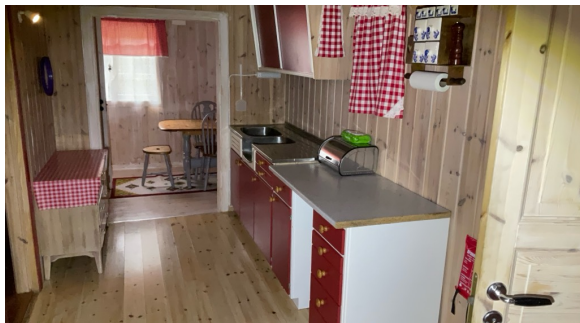
Eldre kjøkkeninnredning.

Det bør settes en bøtte under vasken. Da vil eventuelt avløpsvann ikke renne ut i innredning og videre ut på gulv.

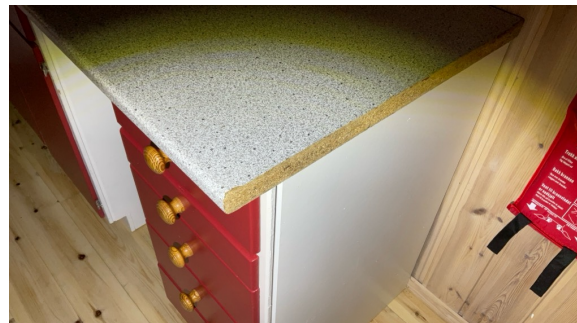
Manglende kantfiner på løs benkeplate.

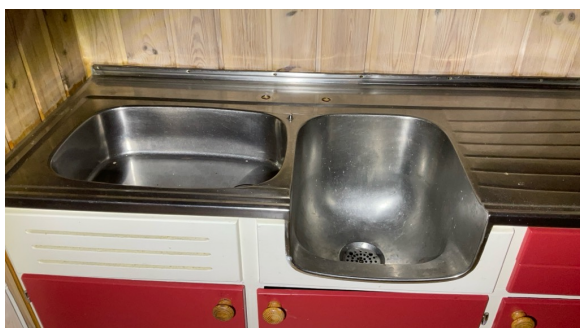
Benkebeslag uten tilkoblet vann og avløp.

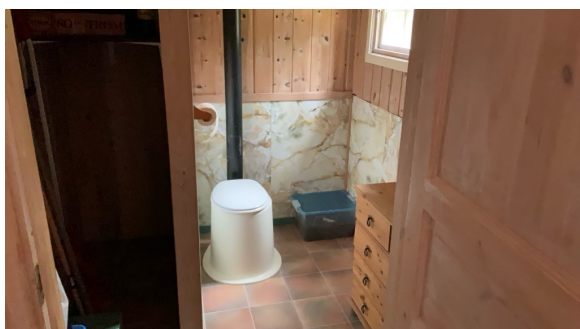
Enkelt toalettrom.

Siden det kun er luftemulighet i vindu, bør det monteres elektrisk vifte/klaffventil i vegg for å redusere eventuell lukt.

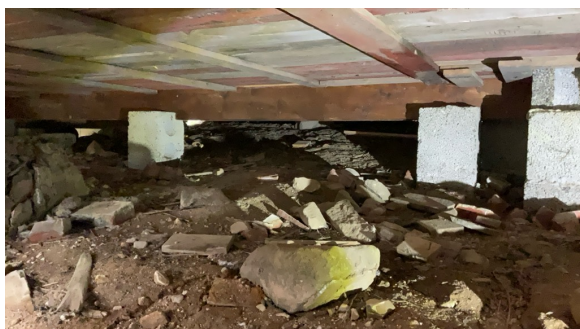
Siden fundamenter ikke er slemmet, er det fare for at de trekker fukt og forvitrer.

Fundamenter i lettklinkerblokker.

Fundamenter bør slemmes.

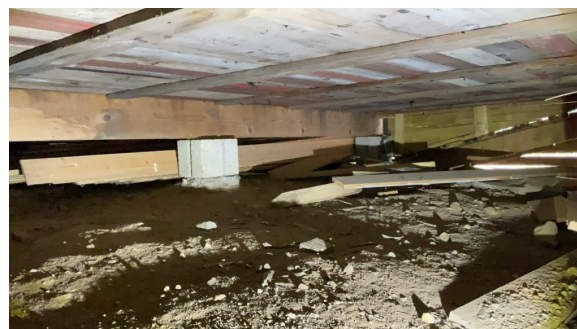
Grus/jord under hytta.

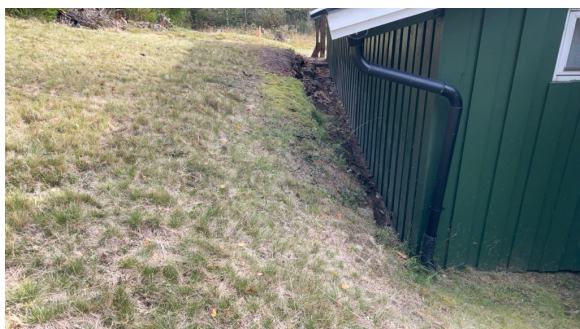
Siden det er fall inn mot hytta, er det fare for oppsamling av snø. Når den smelter, vil det komme fukt på kledning.

Dagens forskrift sier at det skal være fall på terreng 3m ut fra hytta.

Fallende terreng mot hytta.

Det bør fjernes en del masse som ligger mot kledning, slik at vann kan renne under hytta. Dette reduserer faren for fuktskader.
