# Tilstandsrapport

Enebolig

Ekeliveien 26, 3961 STATHELLE

Befaringsdato: 21.09.2024

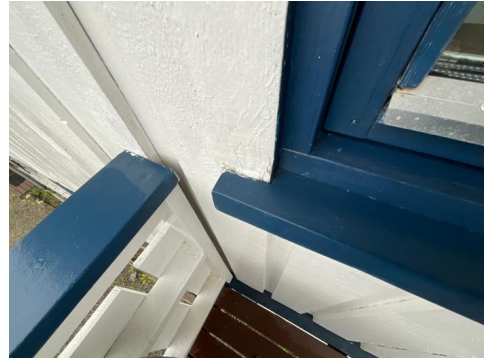
- Det er påvist spredte råteskader i bordkledningen.

Det er registrert noe råte på kledning veg vannbrett.

- Råteskadet trekledning må skiftes ut.

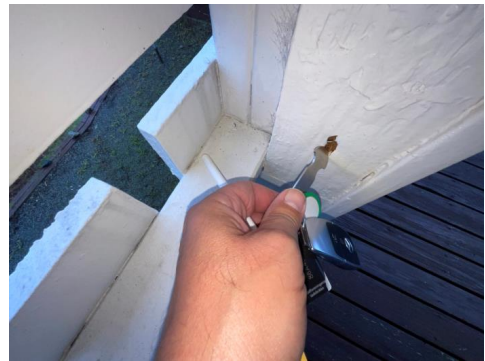
Råte på søyle ved terrasse.

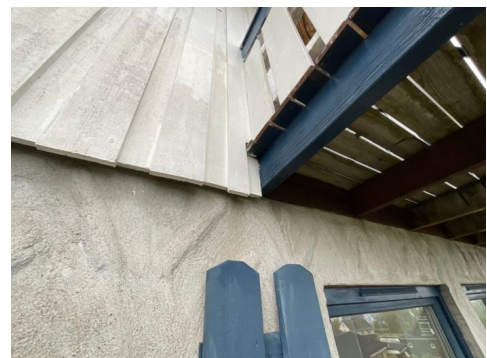
Beslag opp bak kledning avsluttes bak kledning, som bør undersøkes nærmere.

- Rekkverkshøyde må endres for å tilfredsstillere krav på byggemeldingstidspunktet.

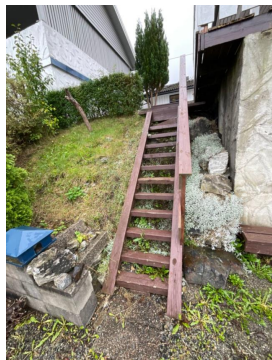
Enkel smal yttertrapp som følger terrenget.

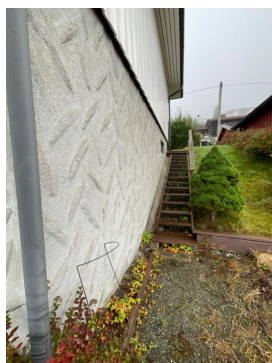
Enkel smal yttertrapp som følger terrenget.

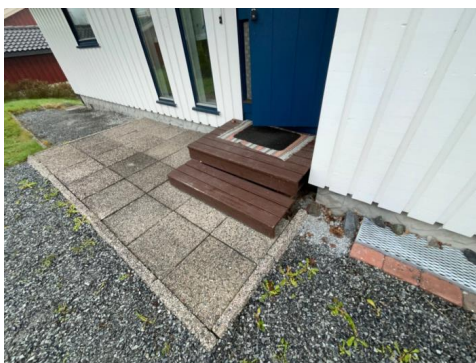
Det er ikke rekkverk, som kreves der det er høyde over 50 cm.

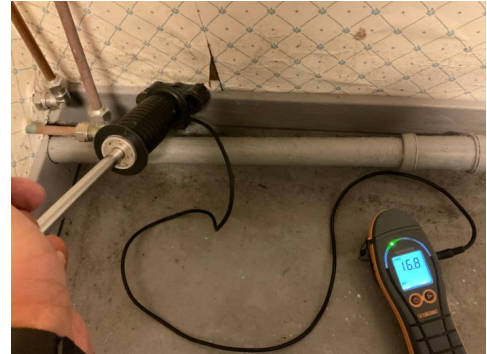
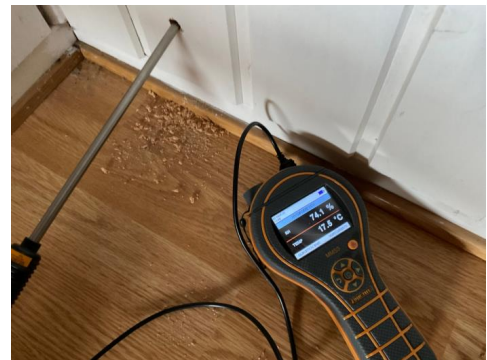
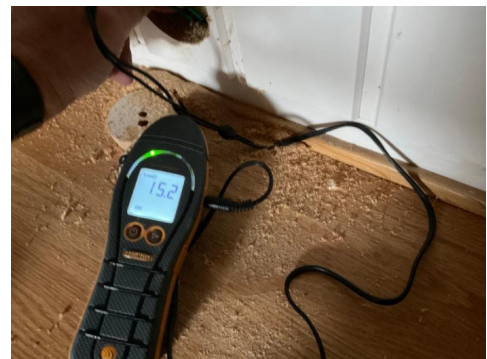
- Det er gjennom hulltaking påvist høyt fuktnivå inne i trekonstruksjonen i hulltakingen, men ikke påvist fuktskader i dette området. Høy luftfuktighet kan over tid føre til muggvekst eller sverting av materialer. Samtidig kan materialer og konstruksjoner bli ødelagt.
- Det er påvist indikasjoner på noe fuktgjennomtrenging i kjellergulv.

- Det påviste fuktnivå gir grunn til å overvåke konstruksjonen jevnlig for å se utvikling over tid, og eventuelt foreta tiltak for å unngå fuktskader.

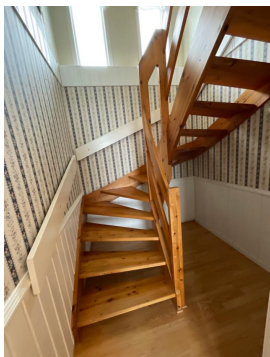
- Det er ikke krav om utbedring av åpninger opp til dagens krav.
- Åpninger er såpass store at det ut ifra sikkerhetsmessige forhold anbefales å lage mindre åpninger.

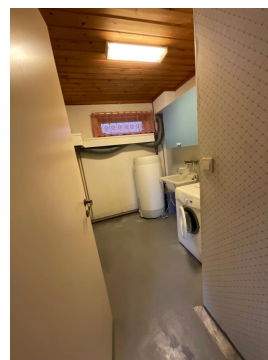
Det er ikke membran på gulv og det er registrert fukt på vegger.

Kostnadsestimat: 50 000 - 100 000

Vaskerom bør ikke fuktbelastes før det blir modernisert.

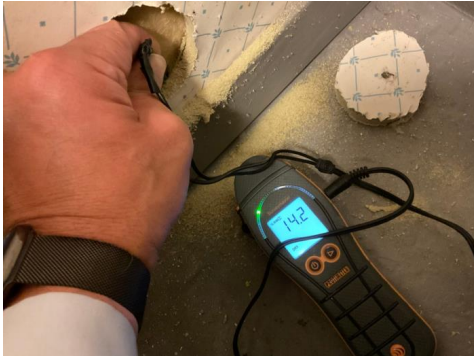
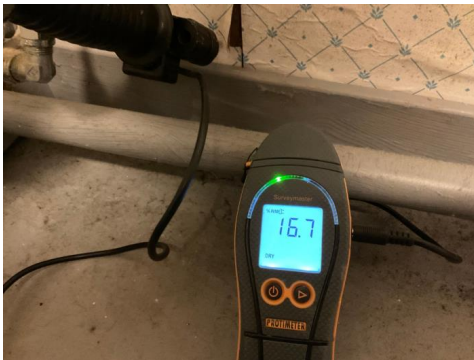
- Hulltaking er foretatt og det er påvist avvik i konstruksjonen.

Det er målt 16,7% fukt og fukstskjolder på yttervegg.

- Gjennomføre ytterligere undersøkelser og foreta utbedring av skade.

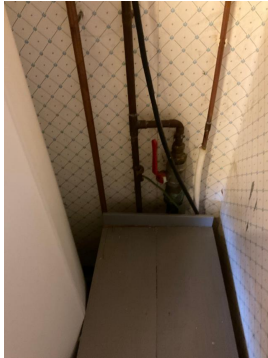
Stoppekrab bak varmtvannsbereder.

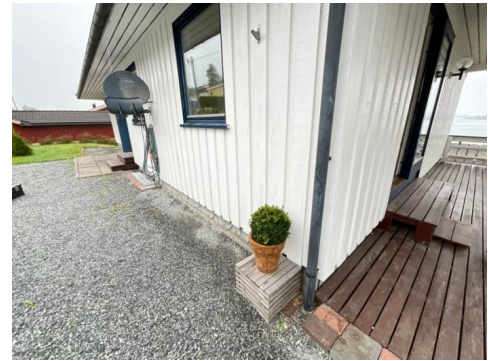
Drenering rundt husets grunnmur er trolig fra opprinnelig byggeår. Det er ikke mulig å konstantere hvilken grad av drenering som er etablert rundt grunnmur. Det er målt 17% fukt på utforet vegg i kjeller tilsier at drenering og fuktsikring av grunnmur bør utbedres for å ivareta forsvarlig inneklima og bruk av arealer i kjeller.

- Det bør foretas terrengjusteringer.

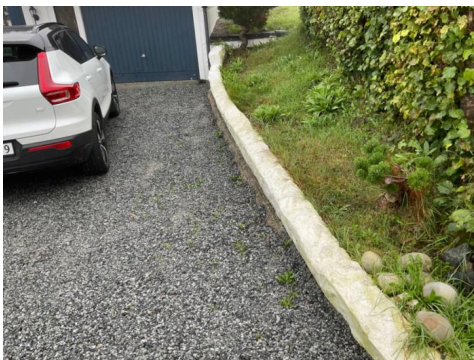
Støttemur av lettklinkerblokker mellom veg og gårdsplass som går mot garasje, har skjevheter.

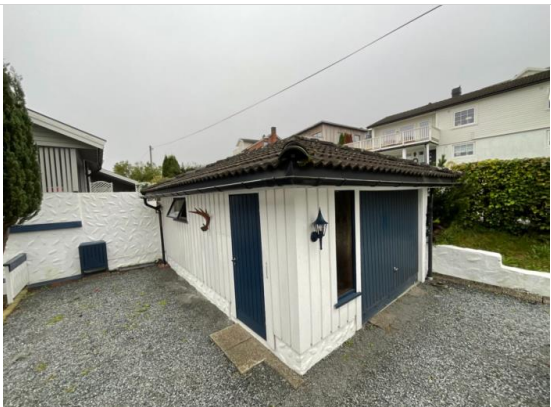
Lecavegg er presset inn 2 cm i bunn på kortvegg og det er fuktig i området.
