# Tilstandsrapport

Enebolig

Dr Homanns vei 16, 3770 KRAGERØ

Befaringsdato: 02.05.2025

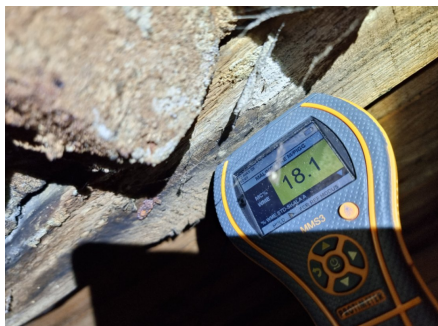
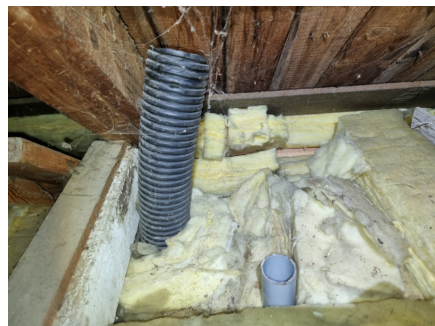
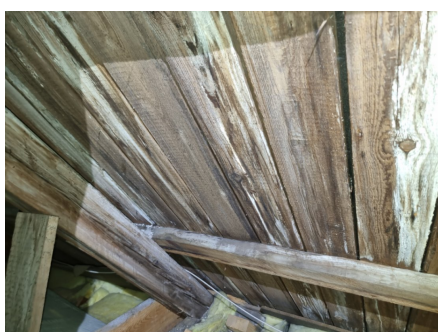
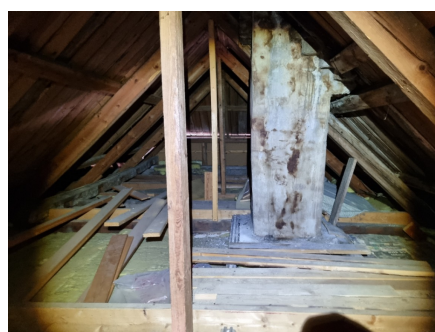
- Det er begrenset/dårlig ventilering av takkonstruksjonen.
- Det er påvist fuktskjolder/skader i takkonstruksjonen.

Det er på befaringsdagen målt forhøyede fuktverdier stedvis i undertak/sperrer. Verdier over 18 % kan gi forhold der mugg/sopp kan utvikle seg).

Lufterør til kloakk må føres over tak.

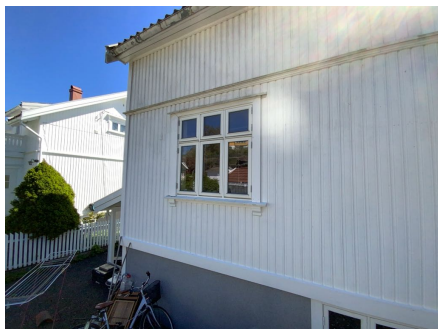
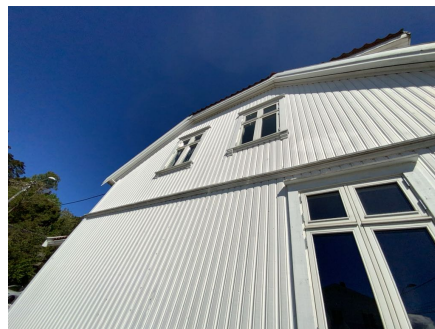
- Det er påvist tegn på innvendig kondensering av enkelte vindusglass.
- Det er påvist vinduer med fukt/råteskader.

Det er påvist stedvis råteskade i bunn av belistning på vinduer i front av huset.  
Avviket omhandlende råteskade gjelder vindu til venstre for inngangsdør i kjelleretasjen.

- Vinduer med råteskader må erstattes med nye.

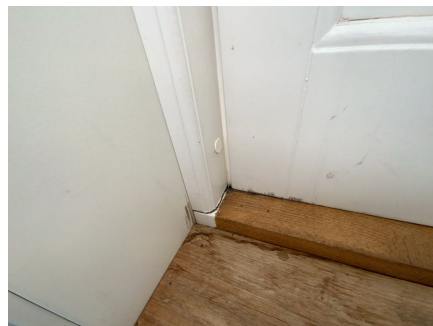
- Det er påvist utetthet/åpning mellom dørblad og dørkarm. Dvs. at kald trekk kan oppstå.
- Karmene i dører er værslitte utvendig og det er sprekker i trevirket.

Avviket gjelder balkongdør i 2. Etasje.

Utett på balkongdør i 2. Etasje

- Det må påregnes noe vedlikehold og at enkelte dører må skiftes ut.

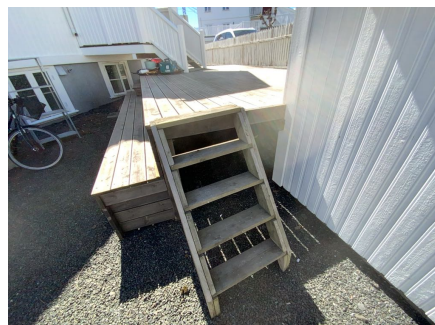
Her må det monteres rekkverk.

- Rekkverk må monteres for å lukke avviket.

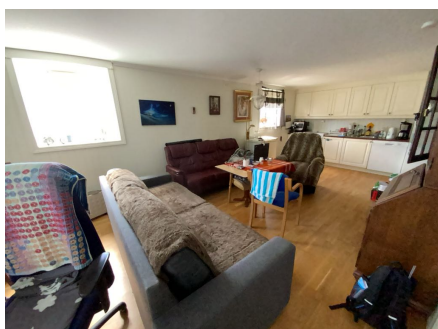
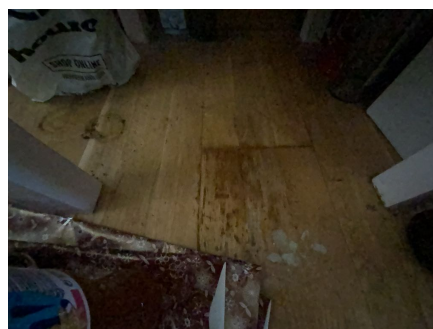
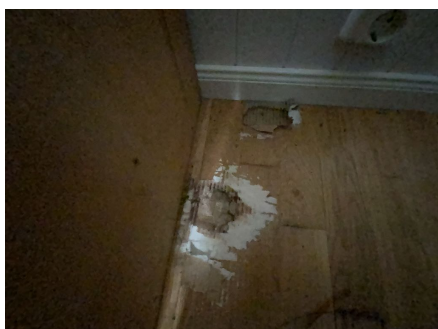
- Det er påvist fuktskader på overflater.

Det er påvist stedvis fuktskadet parkett (se bilder).

- Gjennomføre ytterligere undersøkelser og foreta utbedring av skade.

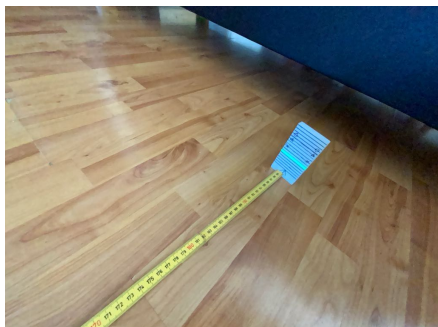
Det ble funnet avvik i lokalt fall (2m) på 12mm, og høydeforskjell på hele rommet på 31mm i stue/spisestue i 1. Etasje.  
Det ble funnet avvik i lokalt fall (2m) på 12mm, og høydeforskjell på hele rommet på 17mm i soverom i 2. Etasje.

Lokalt avvik (2m) på 12mm høydeforskjell

- For å få tilstandsgrad 0 eller 1 må høydeforskjeller rettes opp. Det vil imidlertid sjelden være økonomisk rasjonelt som et enkeltstående tiltak i en bolig som dette. Dersom boligen en gang skal renoveres, kan man vurdere slike tiltak.

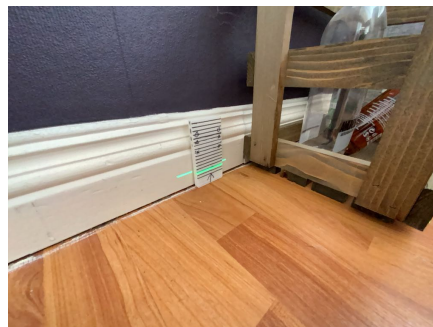
Høydeforskjell på 31mm målt i stue/spisestue i 1. Etasje

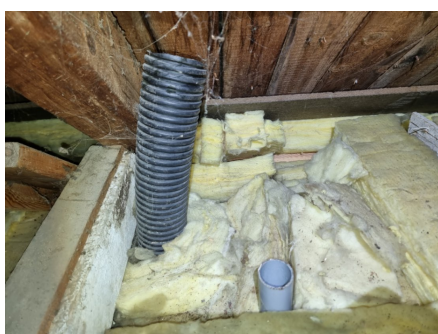
Luftingen av avløpet er kuttet på loftet som betyr at varm luft fra avløpsanlegget kommer opp på loftet som kan forårsake kondens. Det ble målt forhøyede fuktverdier på loftet.

Lufterør til avløp stopper på loftet.

- Skal avviket lukkes, må løsning på lufting av kloakk etableres.

Luftingen bør føres over tak.

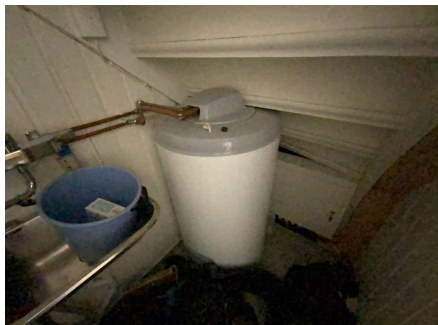
Avviket gjelder varmtvannstank i 1. Etasje.

Varmtvannstank i 1. Etasje

- Det bør etableres tilfredsstillende avrenning eller lekkasjesikring ved varmtvannstank.

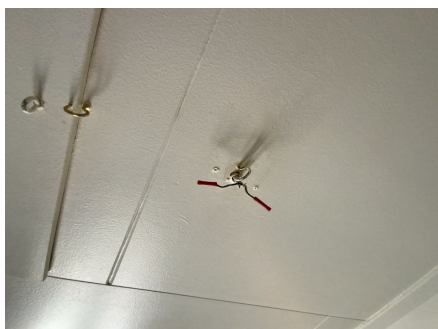
Løse ledninger i taket på soverom i 2. Etasje

**Ja Det anbefales utvidet kontroll av det elektriske anlegget da det har mangelfull dokumentasjon og ingen kjent kontroll de siste fem år. Kostnadsestimat gjelder kun el-kontroll, ytterligere kostnader kan påløpe.**
