Leilegheit i sameiga  
Regimentsvegen 146C  
5705 Voss

#### Boligens tekniske tilstand:

Utført av:  
Takstmann  
**Bjørnar Helland**  
Dato: 06/01/2026

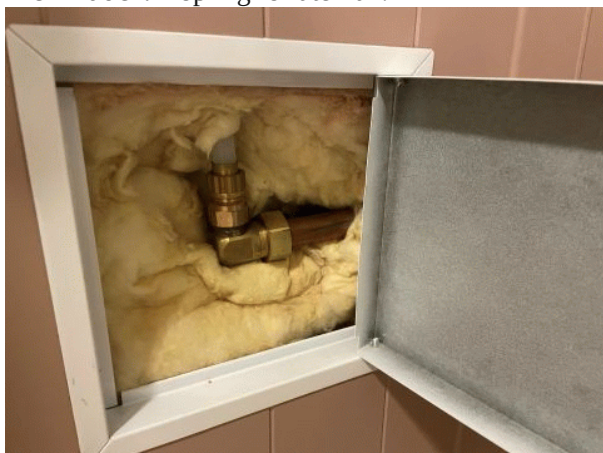
Bygningsdelen er vurdert til TG 2 på grunn av manglande lekkasjesikring ved kopling for utekran. Mangelen aukar risikoen for fuktskadar i tilstøytande konstruksjonar ved eventuell lekkasje. Det vert tilrådd å etablere lekkasjesikring ved kopling for utekran i samsvar med gjeldande praksis. Det kan òg vere føremålstenleg å installere lekkasjesensor med automatisk lekkasjestoppar i området, slik at eventuelle lekkasjar vert oppdaga tidleg og vatntilførselen vert stengd automatisk. Merking av stoppekran bør òg etablerast for å sikre rask lokalisering ved behov.

**Merknader:** Kopling for utekran.
